Bundesstelle für Seeunfalluntersuchung
Federal Bureau of Maritime Casualty Investigation
Bundesoberbehörde im Geschäftsbereich des Bundesministeriums
für Verkehr und digitale Infrastruktur

Untersuchungsbericht 402/15

Sehr schwerer Seeunfall

**Tödlicher Personenunfall an Bord
der Charteryacht DESDEMONA
am 21. September 2015 im Bereich der
Ansteuerung von Rostock-Warnemünde
zwischen den Fahrwassertonnen 9 und 11**

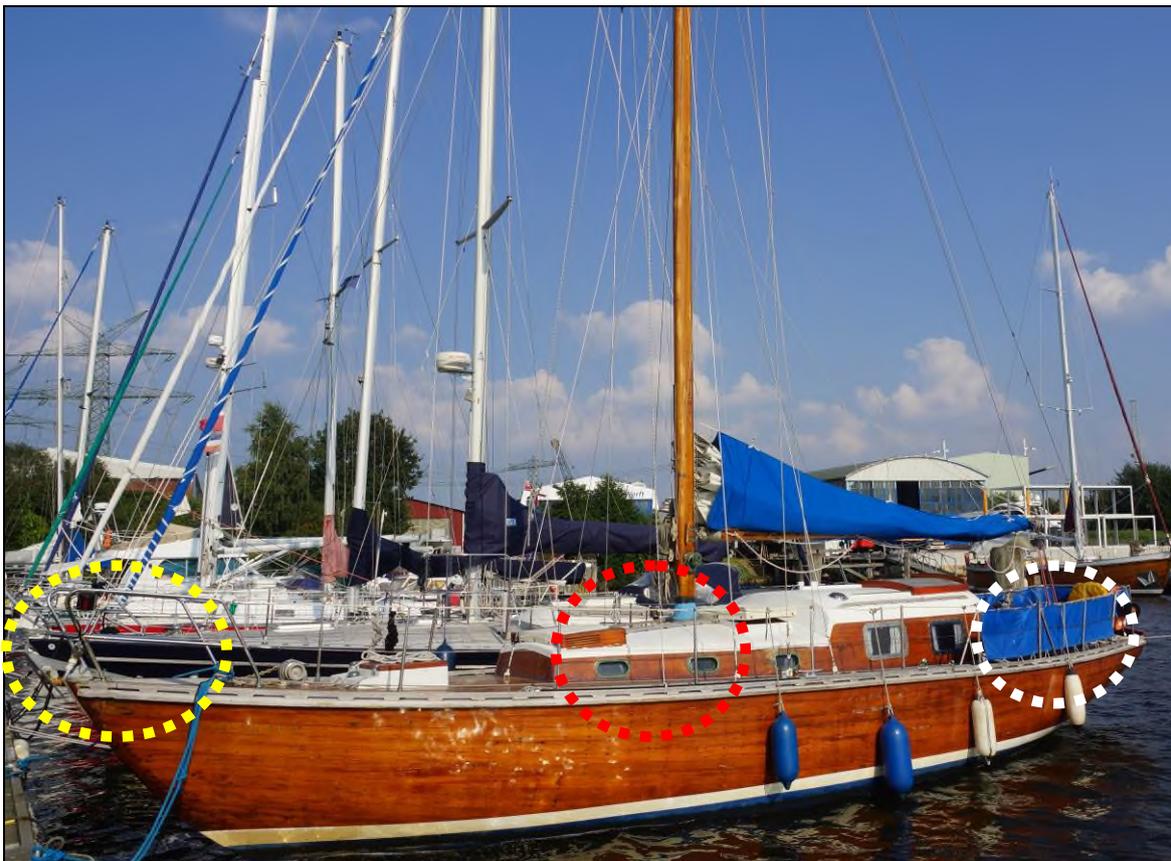
Abbildung 4: Aufenthaltsorte der Besatzungsmitglieder zum Unfallzeitpunkt

In der nachfolgenden **Abbildung 4**, die die DESDEMONA zu einem späteren Zeitpunkt an ihrem Liegeplatz in Lübeck-Travemünde zeigt, sind die vorstehend beschriebenen Positionen, an denen sich die vier Besatzungsmitglieder unmittelbar vor bzw. zum Unfallzeitpunkt befanden, farblich markiert. Innerhalb des rot markierten Kreises befand sich das spätere Unfallopfer.

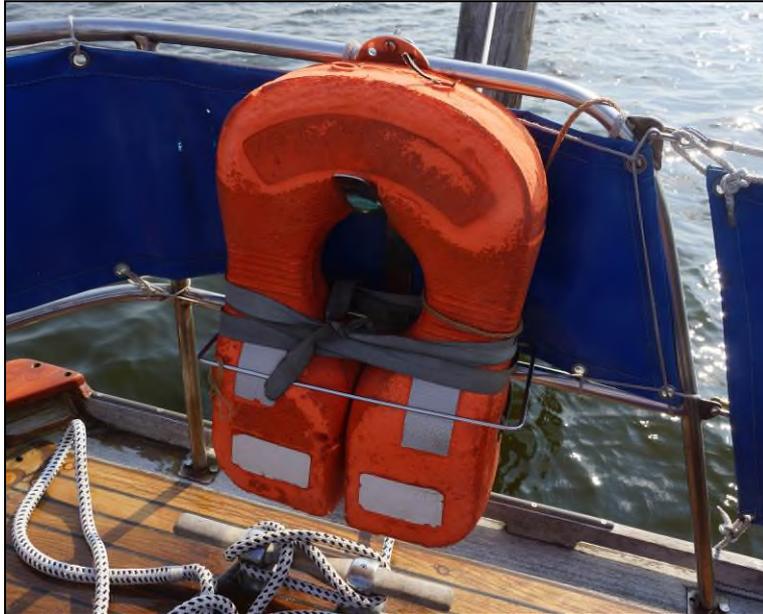
Abbildung 5: Rettungskragen im achteren Bereich der Yacht

Ein zweiter, im Ergebnis ebenfalls erfolgloser Rettungsversuch bestand darin, dem Unfallopfer den im achteren Bereich der Yacht an der Reling befestigten Rettungskragen (vgl. **Abb. 5 f.**) zuzuwerfen. Auch diese Bemühungen schlugen fehl, da die auf einer Rolle aufgetrommelte, dem Rettungskragen zugehörige Leine (vgl. rot markierter Bereich in **Abb. 6**), die konstruktionsgemäß die Verbindung zwischen dem geworfenen Rettungskragen und der Yacht gewährleisten soll, sich während des Wurfes nicht ordnungsgemäß abrollte. Der Kragen konnte daher nur ca. ein bis zwei Meter und damit nicht weit genug in Richtung des im Wasser treibenden Unfallopfers geworfen werden.

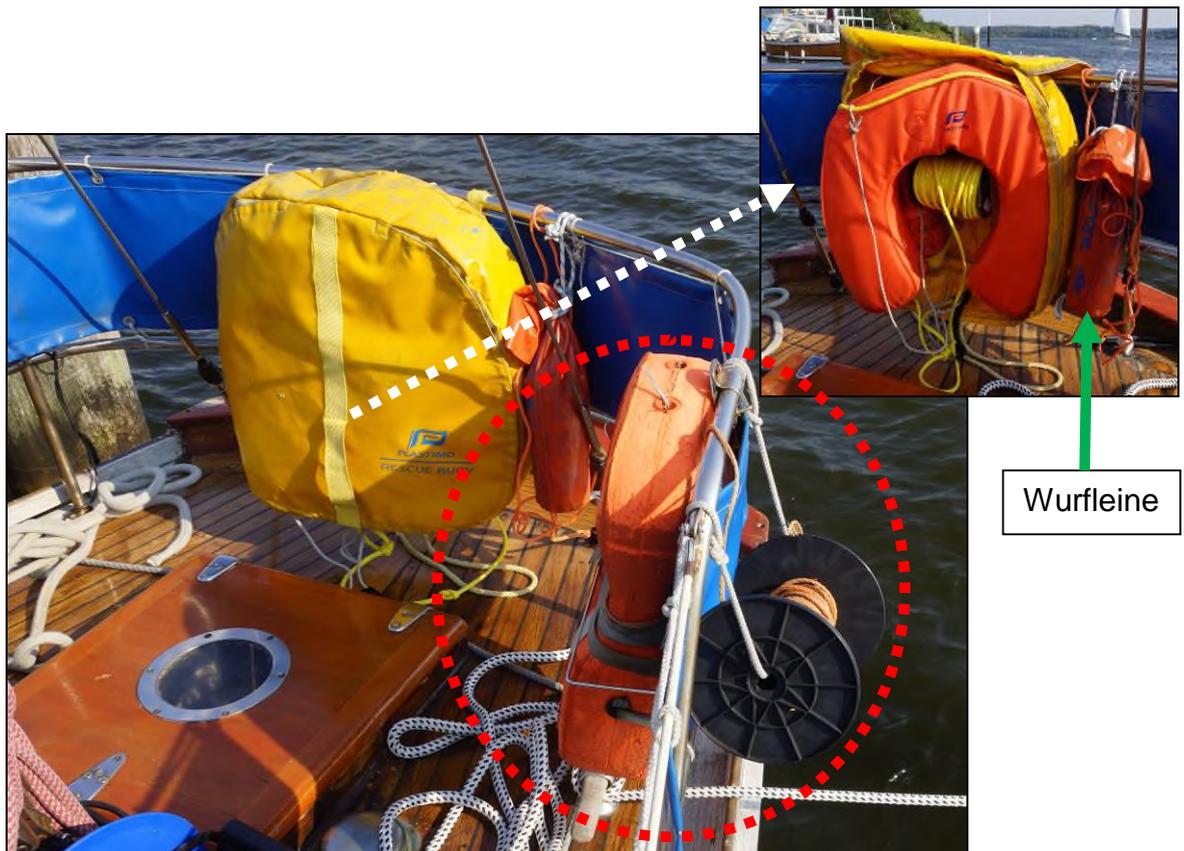
Abbildung 6: Rettungskragen nebst zugehöriger Leinentrommel⁶

⁶ Anm.: Der links neben dem rot eingekreisten Rettungskragen befindliche, mit einer gelben Schutzhaube abgedeckte Rettungskragen (ebenfalls kombiniert mit einer Leinentrommel) war zum Unfallzeitpunkt nicht an Bord installiert. Er wurde vom Charterunternehmen als Konsequenz aus dem Unfall zusätzlich an Bord installiert. (Der orangene Rettungskragen wurde in diesem Zusammenhang aus Platzgründen von der achteren Reling an deren Backbordseite versetzt.)

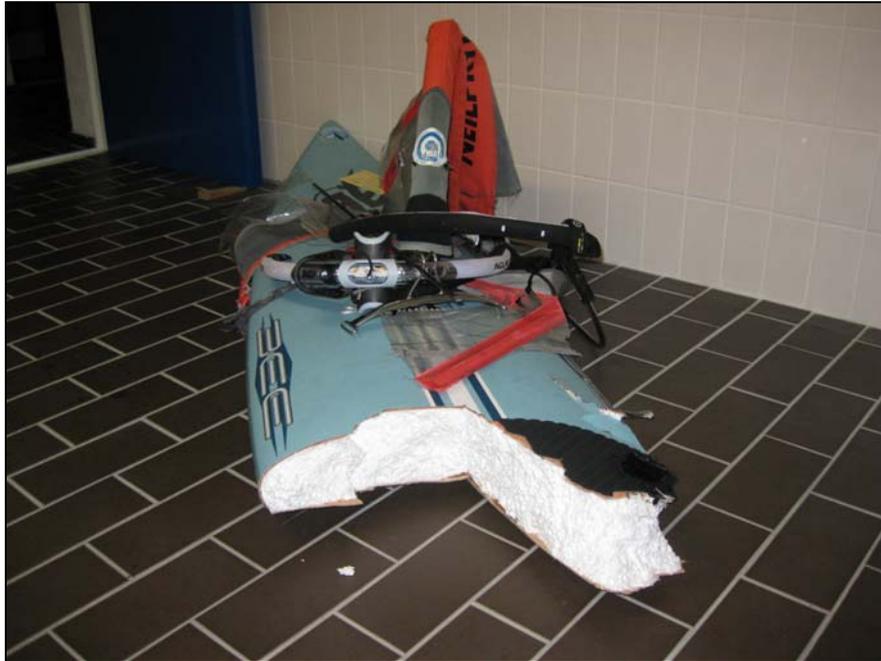
Abbildung 4: Beschädigtes Surfbrett

Von dem Surfbrett wurde nur die vordere Hälfte und der beschädigte Mast, Baum und Segel sichergestellt. Das hintere, abgetrennte Teil des Surfbrettes wurde nicht mehr aufgefunden.

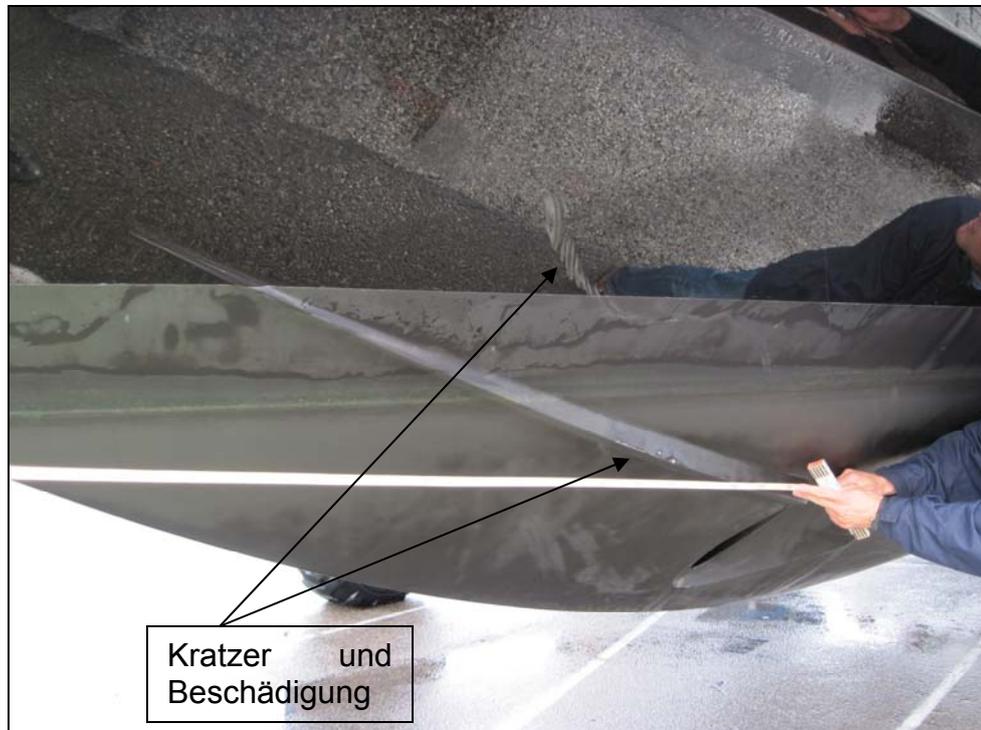
Abbildung 6: Beschädigung Backbord vorne

Die erste Beschädigung ist vorne ca. 5,4 m vom Steven entfernt an der Spritzleiste, oberhalb der Wasserlinie befinden sich Kratzspuren.

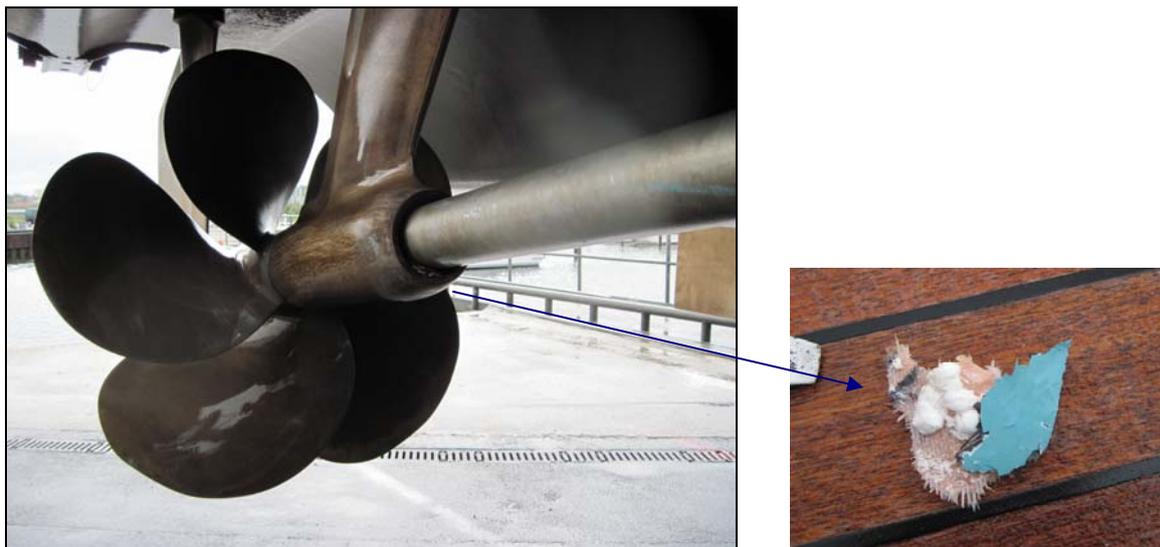
Abbildung 7: Propeller und Welle Steuerbord

An der MY SEEWIND wurden diverse Beschädigungen an der Backbordseite und an der Unterkante des Schiffsrumpfes sowie an der Steuerbordwelle und dem Steuerbord-Wellenbock gefunden.

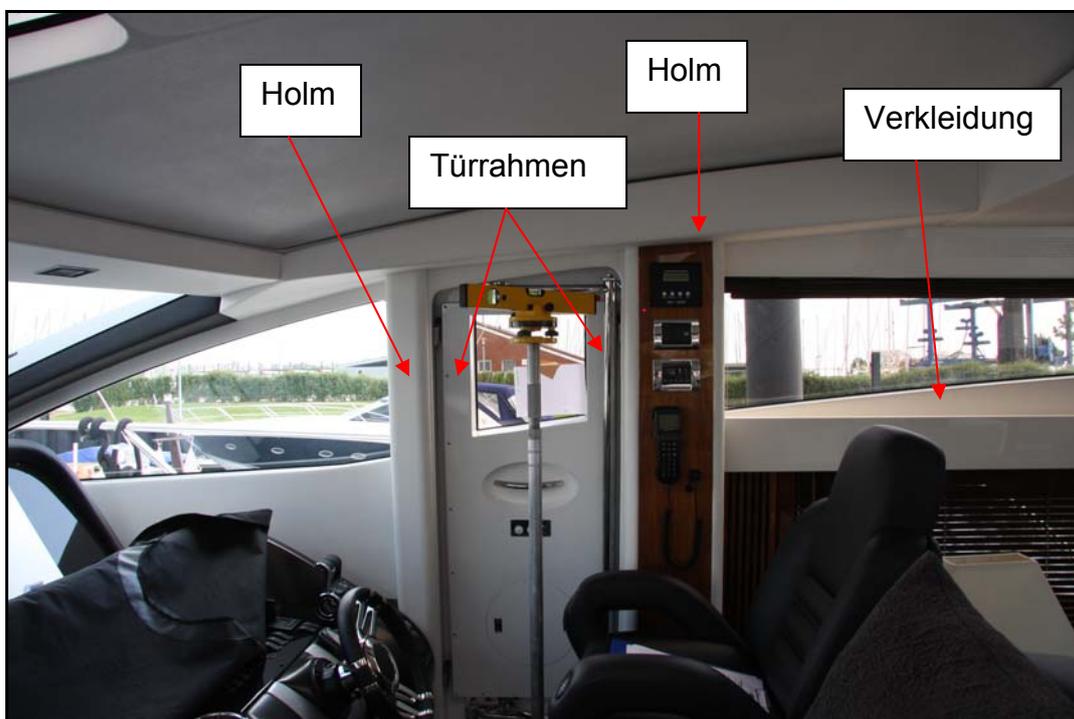
Abbildung 13: Seitliches Sichtfeld

zum Unfallzeitpunkt im hinteren Salonteil auf, und die drei anderen Personen an Bord waren ebenfalls in diesem Salonbereich und nicht am Steuerstand. Die MY SEEWIND vom Typ Predator, und vermutlich auch andere Fahrzeuge der Herstellerfirma Sunseeker weisen erhebliche Defizite in Bezug auf die horizontale erforderliche Rundumsicht auf. Ein zusätzlicher Ausguck hätte bei diesem Unfall ggf. diese Misstände durch ausreichende Beobachtung der anderen Verkehrsteilnehmer ausgleichen können. Die MY SEEWIND entspricht nicht den Vorschriften der DIN EN ISO 11591:2000. Die nach dieser Norm maximal vorgesehenen Sichteinschränkungen dürfen 30° betragen und liegen tatsächlich zwischen 52° bis 64°. Bei einer sitzenden Position ist die Sicht zur Seite nicht nur durch die breiten senkrechten Holme und den Türrahmen, sondern auch durch die schräge verlaufende Verkleidung noch erheblich schlechter als in der stehenden Position bzw. es besteht teilweise gar kein freies Sichtfeld.

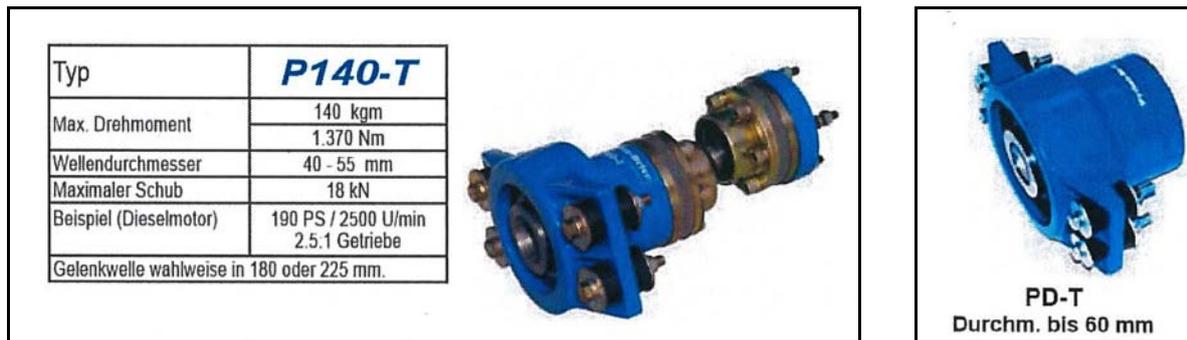
Abbildung 17: Drucklager

Im Mai 2012 waren nach den letzten Modifikationen an der Maschinenanlage Schäden an der neu eingebauten Wellenanlage festgestellt worden und ein neues Drucklager PD-T für eine 55er Welle wurde geliefert und eingebaut sowie die Wellendichtung instandgesetzt.

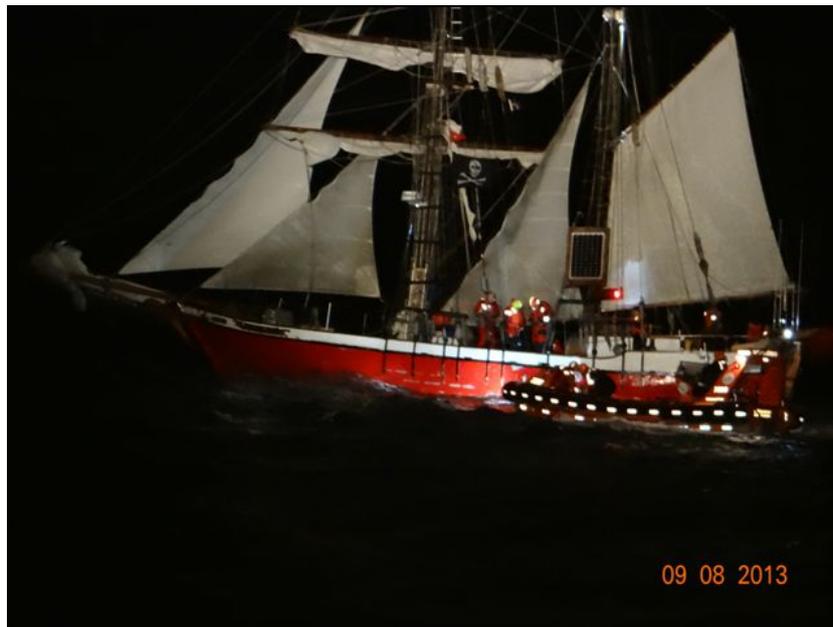
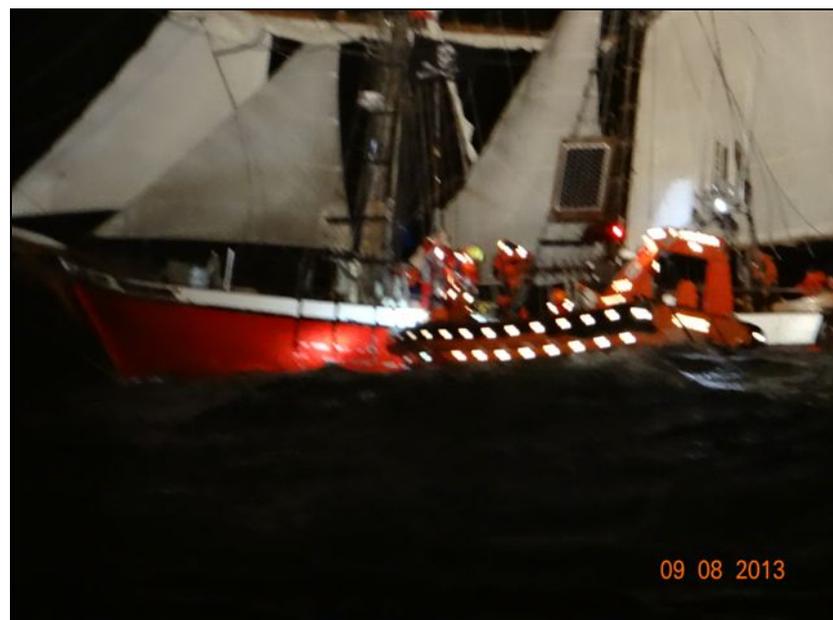
Abbildung 18: Letzte Fotos der FALADO VON RHODOS

Eine systematische Suche nach der Ursache des eindringenden Wassers wurde wohl durchgeführt. Jedoch wurde von der Besatzung keine Beschädigung, die alleine ursächlich für den Wassereinbruch anzusehen ist, lokalisiert.

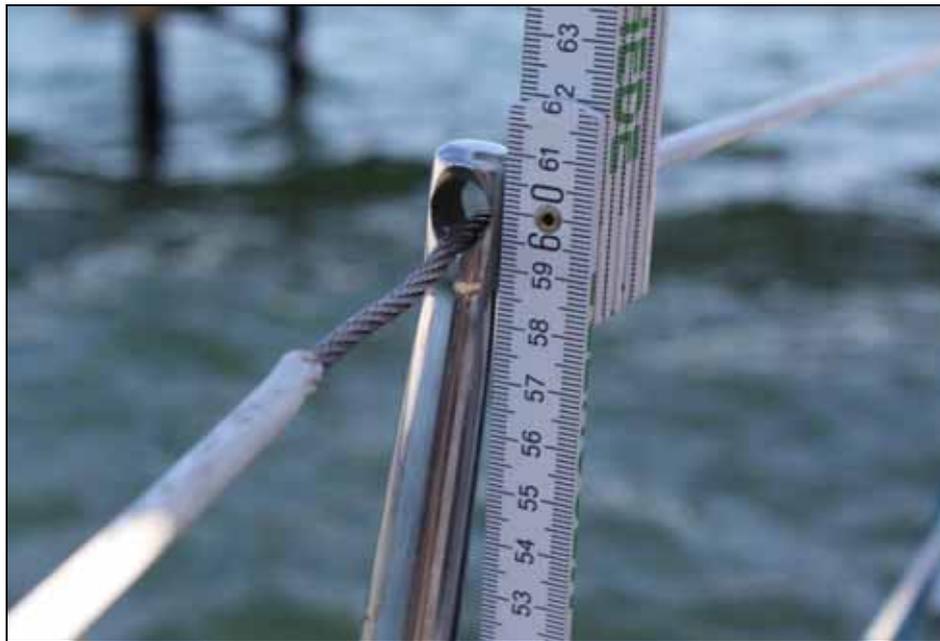
Abbildung 6: Relingdraht Backbord

Der gemessene Freibord auf Backbordseite auf Höhe des Mastes betrug 1,15 m. Die Relinghöhe wurde Backbord mit 60 cm ermittelt, er erste Durchzug war in 30 cm Höhe über Deck. Auffälligkeiten oder Beschädigungen, die Unfall auslösend oder infolge des Unfalls entstanden, wurden nicht entdeckt. Die Relingsdrahtummantelung im Bereich einer Relingsstütze war nicht mehr vorhanden. Üblicherweise ist der Draht gänzlich oder gar nicht ummantelt. Bei Rennyachten darf der Draht nicht ummantelt sein, damit verdeckte Schäden oder Korrosion leichter zu erkennen sind.

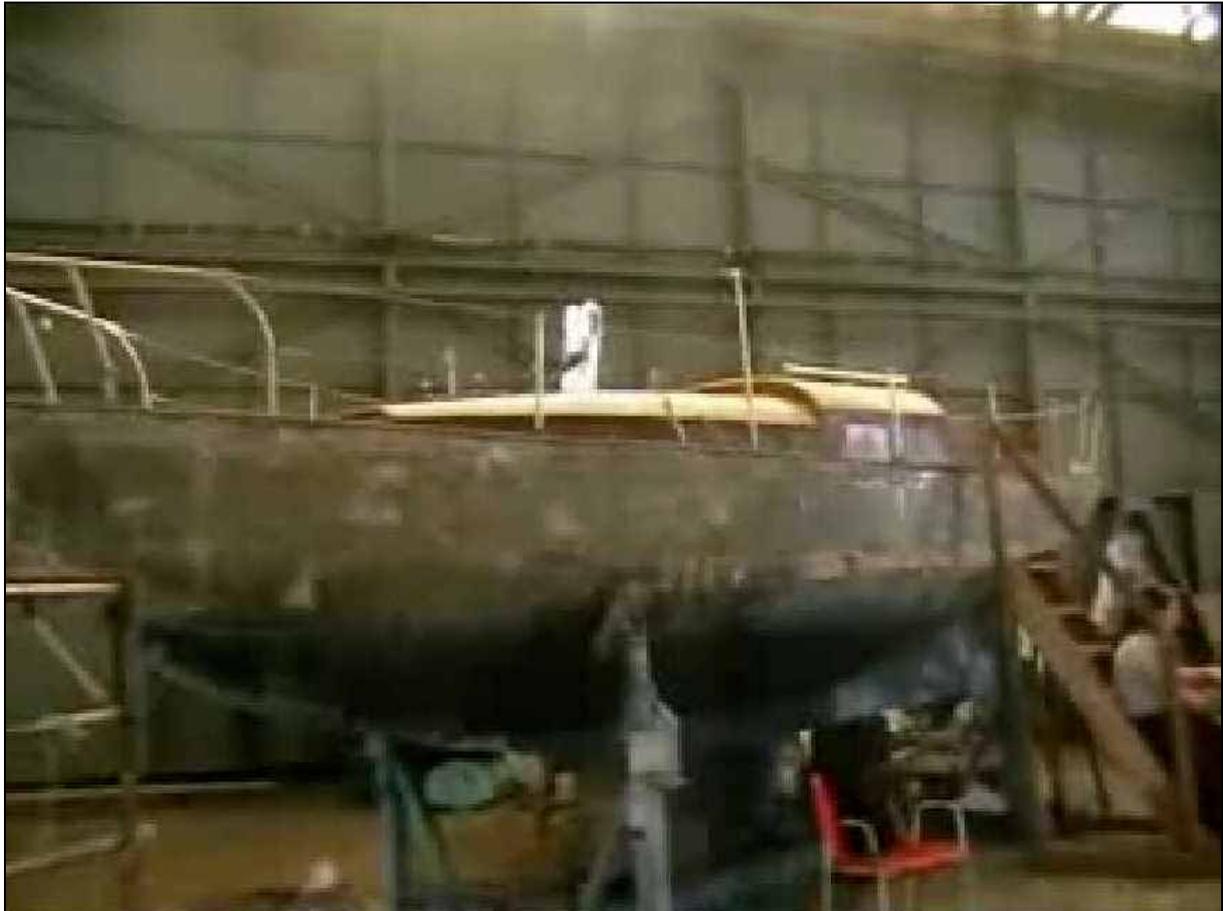
Die Arbeiten wurden teilweise auf Video aufgenommen. Demzufolge wurden der Rumpf der TAUBE und das Deck von Farbresten befreit und entrostet (vgl. Abb. 11).

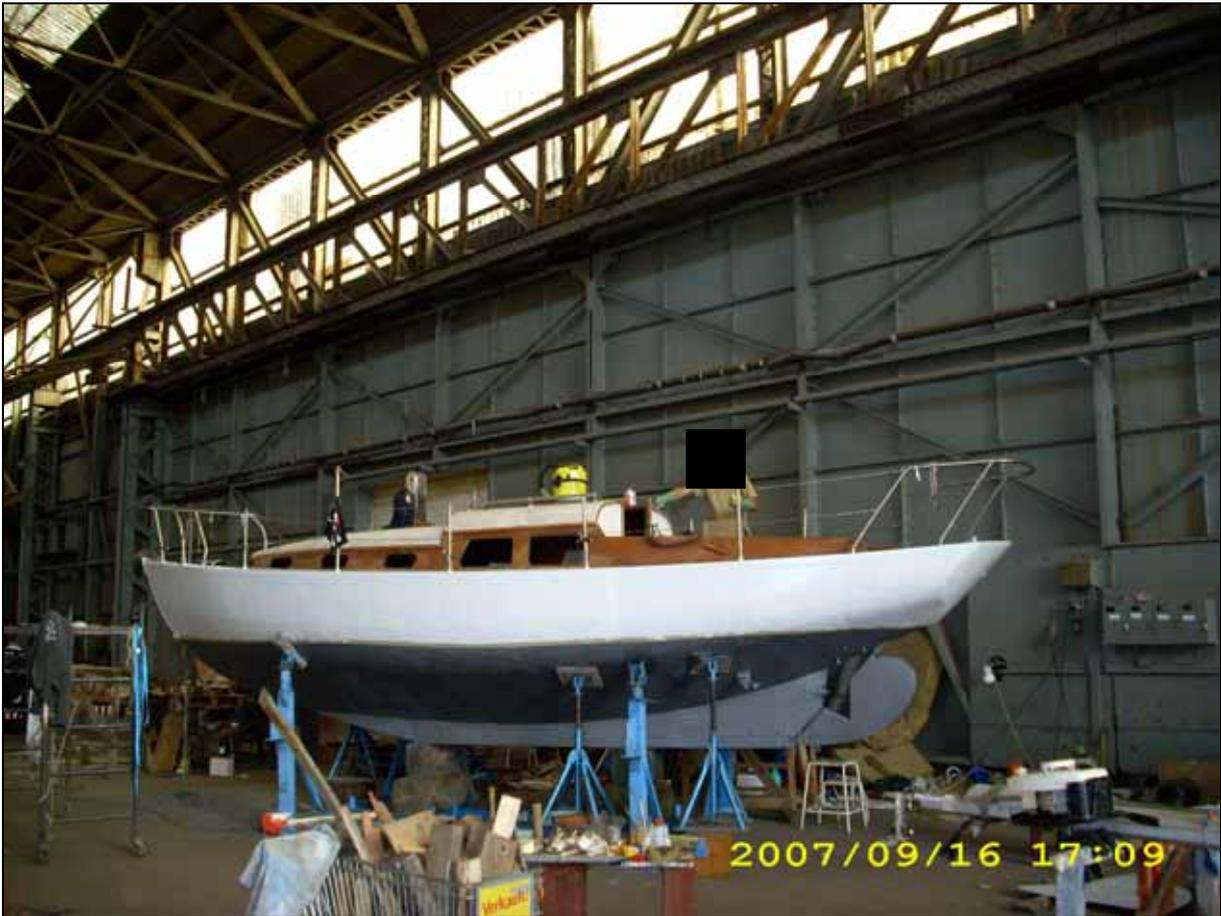
Die durchgeführten Arbeiten wurden von fachkundigen Zeugen insgesamt als laienhaft eingestuft. Es sei mehrfach vergeblich versucht worden, die Vereinsmitglieder von ihrem Vorhaben abzubringen bzw. darauf hinzuwirken, die TAUBE nur für küstennahe Fahrten auf der Ostsee einzusetzen.

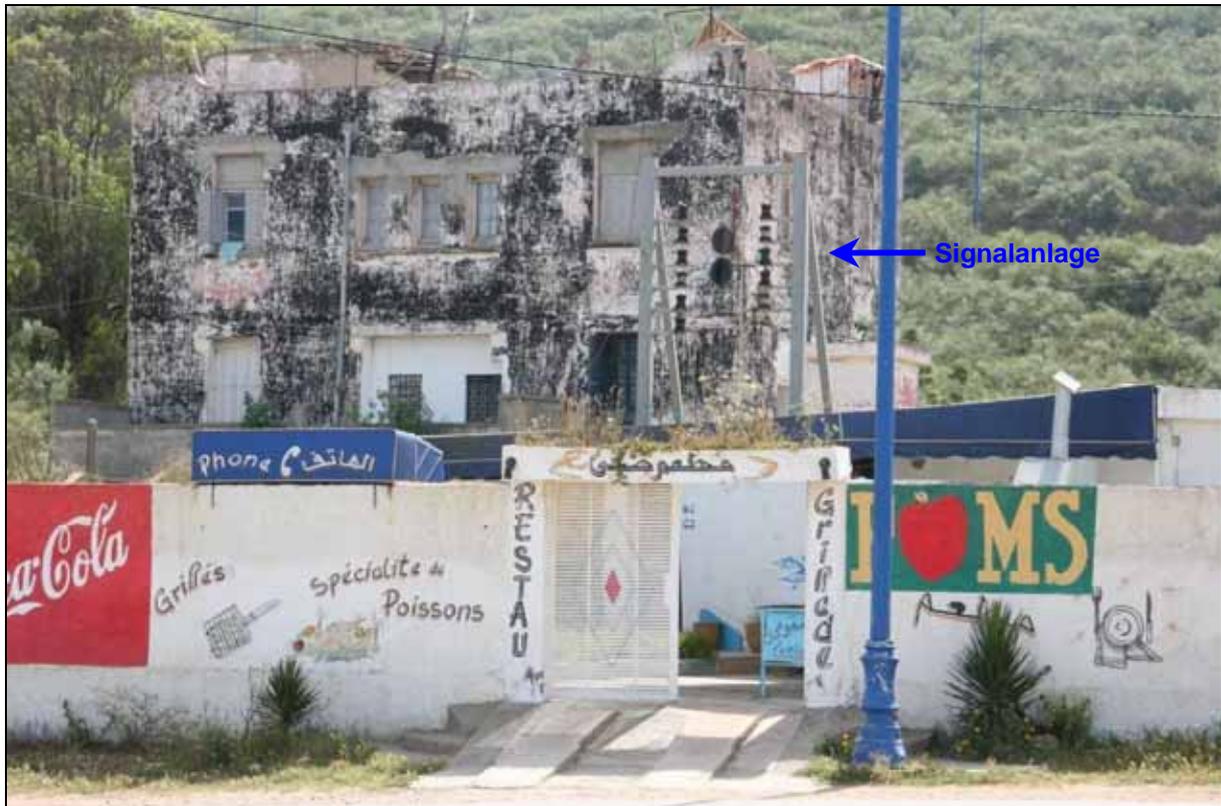
Abbildung 32: Hafensignalanlage, von Nahem aufgenommen

Selbst von Nahem ist die Hafensignalanlage vor dem Hintergrund des dahinter stehenden Hafenamtbauendes nur schwer auszumachen (vgl. Abb. 32 und 33).
