Untersuchungsbericht 44/16

Sehr schwerer Seeunfall

**Untergang des Fischkutters CONDOR
am 6. Februar 2016 ca. 3,5 sm östlich der
Ostseeinsel Fehmarn**

5. Oktober 2017

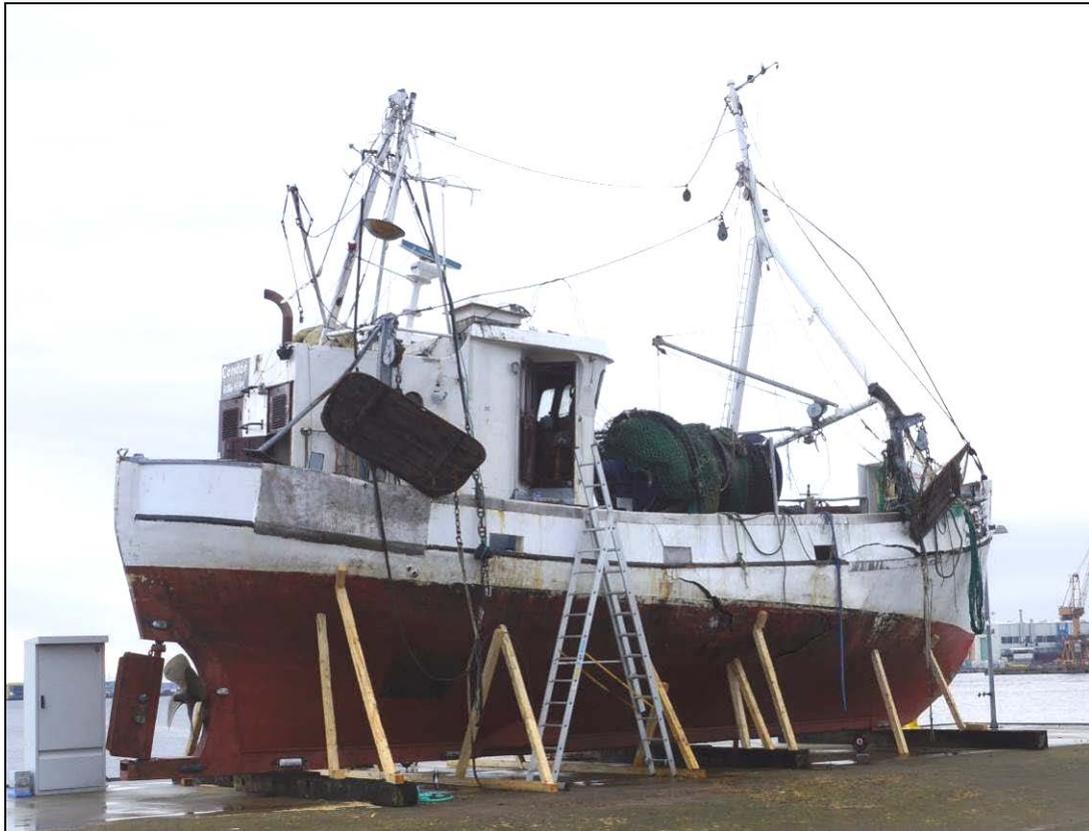
Abbildung 9: FK CONDOR (bereit für die kommenden Untersuchungen)

¹⁰ Anm.: Bei den in Abbildung 9 erkennbaren Rissen in der Außenhülle handelt es sich lediglich um Schäden an dem aus glasfaserverstärktem Kunststoff bestehenden, zu Konservierungszwecken auf den hölzernen Rumpf des Kutters aufgebrachtten Überzug. (Diese Schäden waren eine unvermeidliche Folge der mechanischen Beanspruchung des Kutters beim Heben aus dem Wasser.).

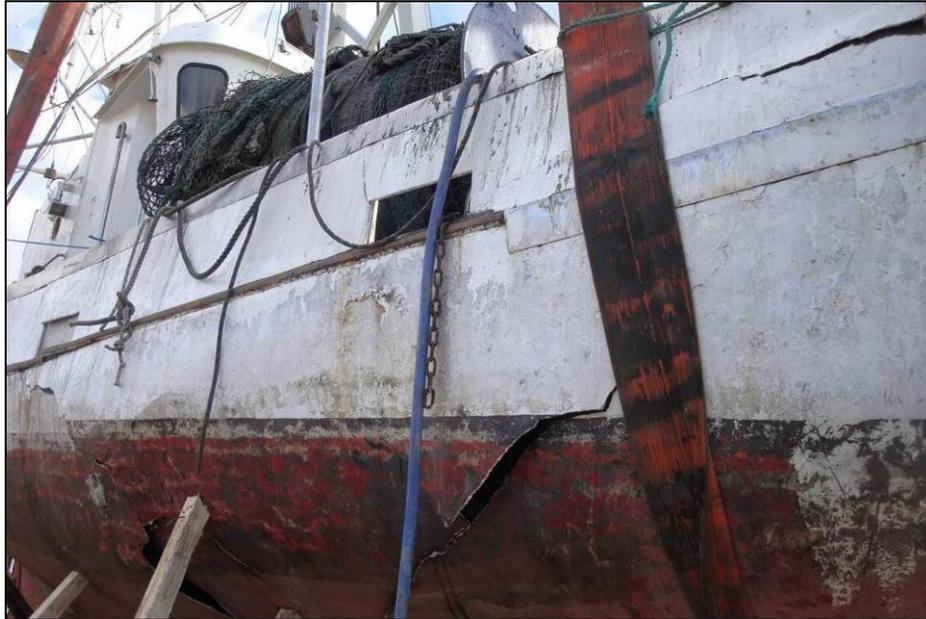
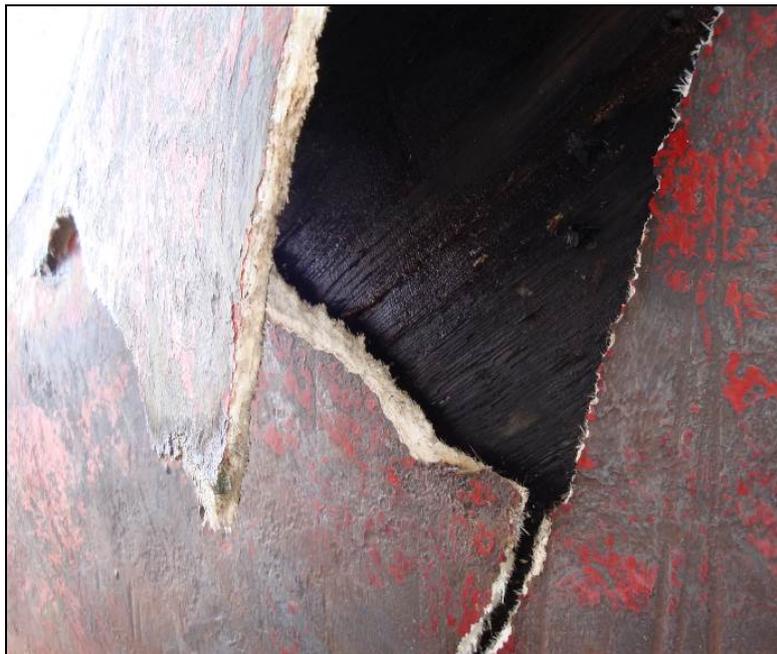
Abbildung 15: Risse im GFK-Überzug

Nach der Bergung des Kutters wies der Rumpf an mehreren Stellen große Risse im GFK-Überzug auf (vgl. **Abb. 15 f.**). Rückfragen beim Bergungsunternehmen ergaben, dass diese Risse eine unvermeidliche Folge der Belastungen des Schiffskörpers anlässlich des Hebevorgangs waren. Im Übrigen wurde festgestellt, dass der hölzerne Rumpf des Kutters unter dem GFK-Überzug keine fäulnisbedingten Schäden aufwies. Der ursprüngliche Verdacht, dass es einen Zusammenhang zwischen dem von der See-Berufsgenossenschaft als unzulässig bzw. problematisch eingestuften GFK-Überzug der CONDOR und dem Untergang des Fahrzeugs gegeben haben könnte, bestätigte sich nicht.

Abbildung 16: Risse im GFK-Überzug (Nahaufnahme)

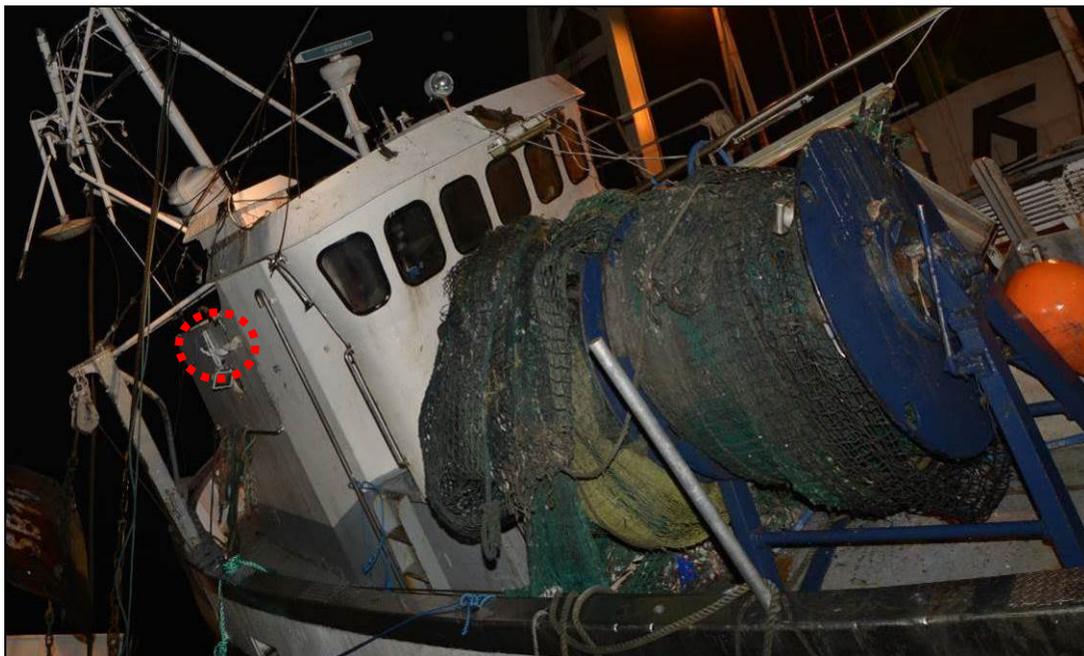
Abbildung 27: FK CONDOR unmittelbar nach der Bergung; leere EPIRB-Halterung erkennbar

Da die Begutachtung der EPIRB und der zugehörigen, äußerlich ebenfalls vollkommen unbeschädigten, funktionstüchtig erscheinenden Halterung (vgl. oben **Abb. 28**) durch die BSU keinerlei Rückschlüsse auf die Ursache des Versagens der EPIRB ermöglichte, wurde im Mai 2016 der Hersteller des Systems, die McMurdo Group mit Sitz in Portsmouth (UK) kontaktiert und um eine ergänzende Untersuchung der EPIRB gebeten.

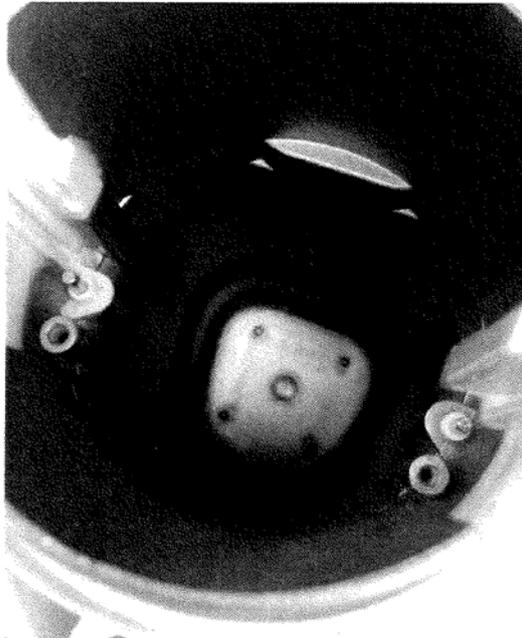
Base of unit was dry.

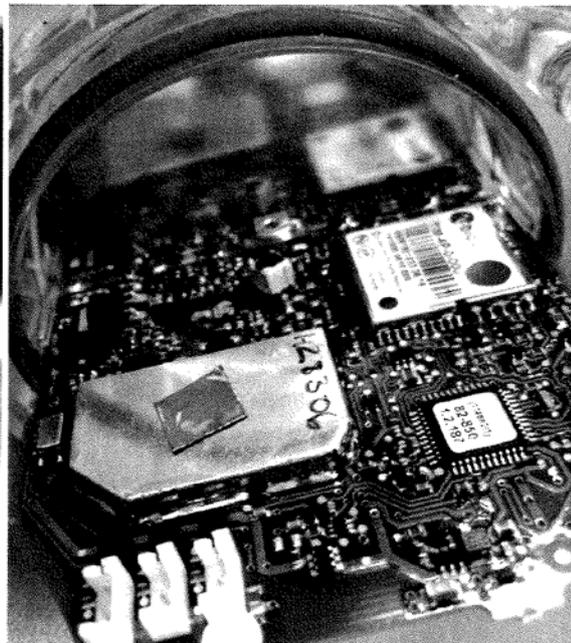
No signs of corrosion on PCB

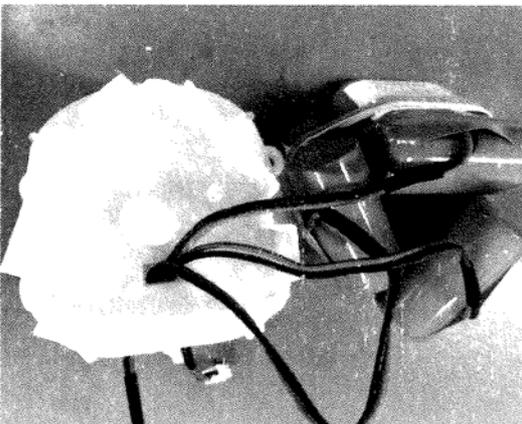
Battery housing mould dry

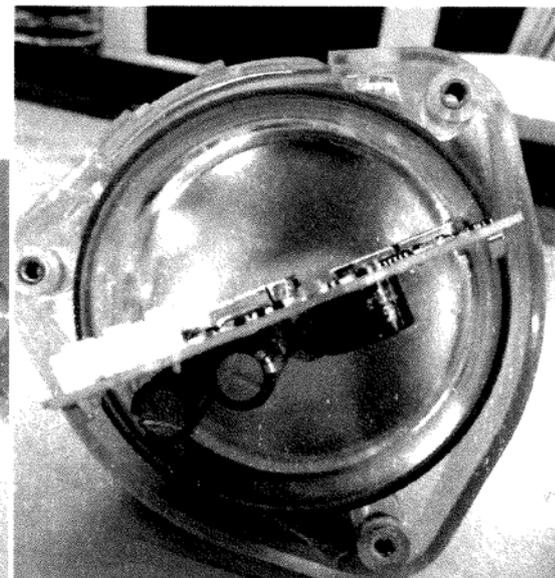
O-ring seal intact and good condition – no evidence of damage

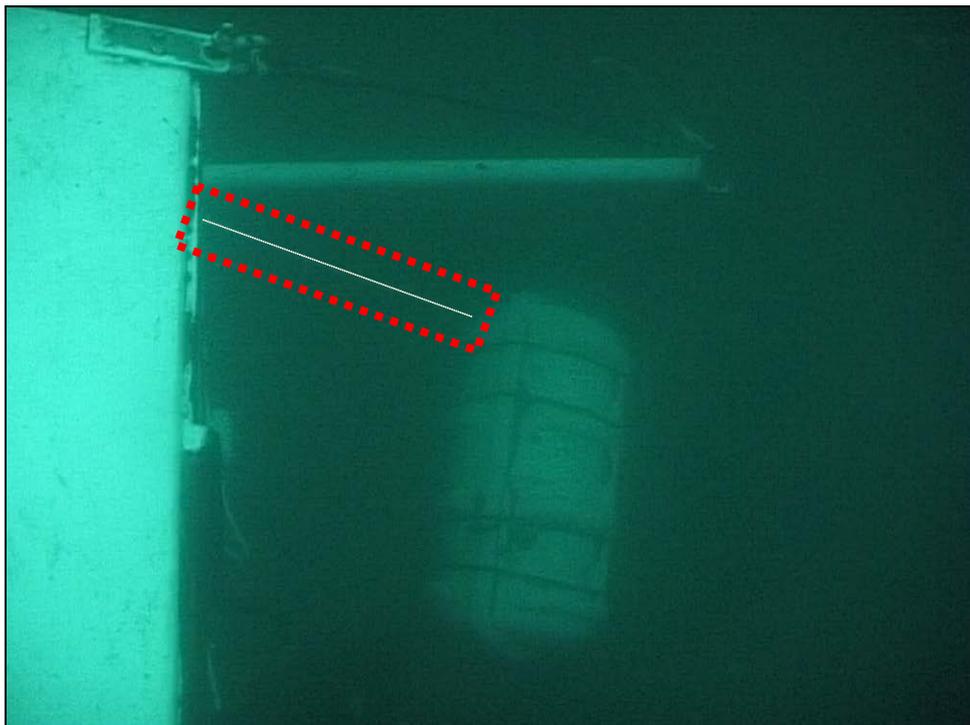
Abbildung 38: Rettungsfloß neben dem Wrack der CONDOR mit Leinenverbindung zum Kutter (Bildausschnitt Tauchervideo DENEb - 12. Februar 2016)

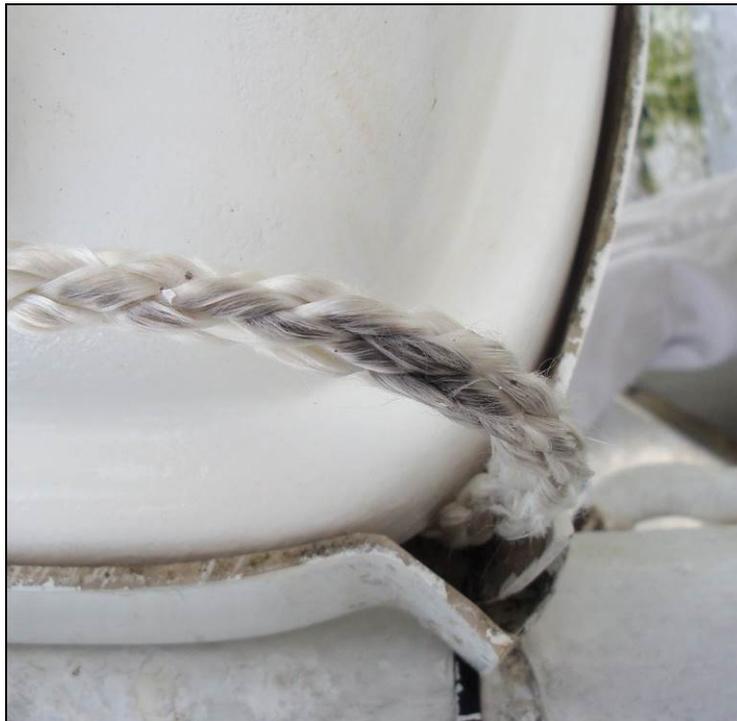
Abbildung 41: Detailaufnahme Rettungsfloß-Container (Durchbruchstelle für Fang-/Reißleine)

Aus dem Inneren des geschlossenen Containers ragte die kombinierte Reiß-/Fangleine an der dafür vorgesehenen Durchbruchstelle ca. 3,5 Meter heraus (vgl. **Abb. 41**), ließ sich aber entgegen der vorgesehenen Spezifikation (Zugkraft i. H. v. lediglich 150 Nm) auch mit moderater Gewalt nicht weiter hinausziehen.

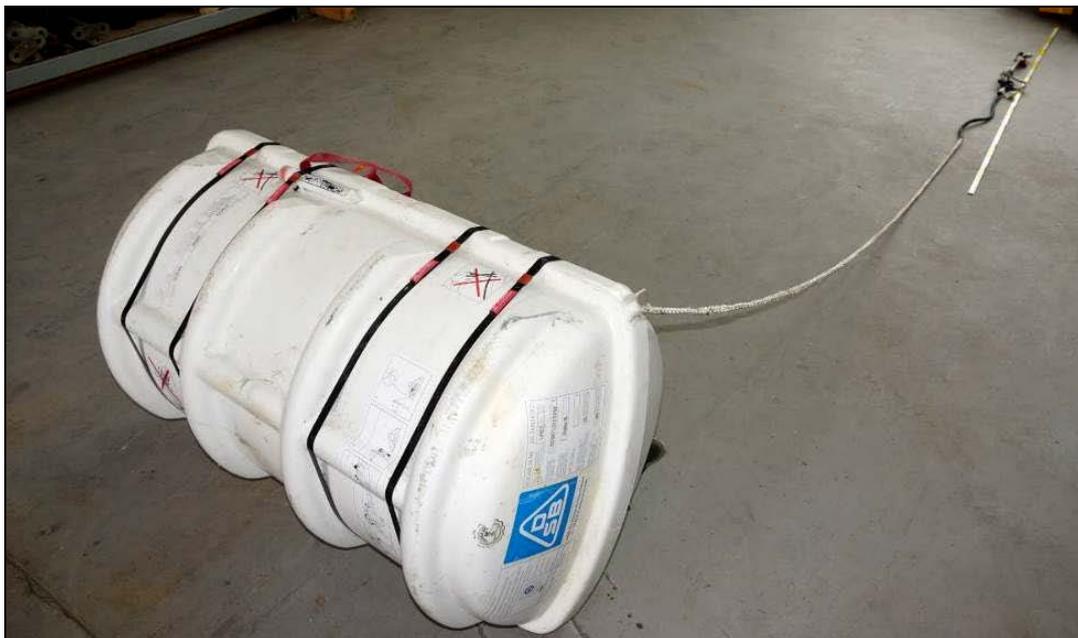
Abbildung 44: maximal mögliche Auszugslänge der Fang-/Reißleine

Die anschließende äußere Begutachtung des Floßes im Beisein von DSB bestätigte nochmals, dass die insgesamt 36 Meter lange Fang-/Reißleine offenkundig im Container verklemmt war. Sie ließ sich auch mit körperlicher Kraftanstrengung nicht weiter als bereits geschehen (= 3,50 Meter) herausziehen (vgl. **Abb. 44 f.**), obwohl dies – wie DSB bestätigte – normalerweise sehr leichtgängig der Fall hätte sein müssen.

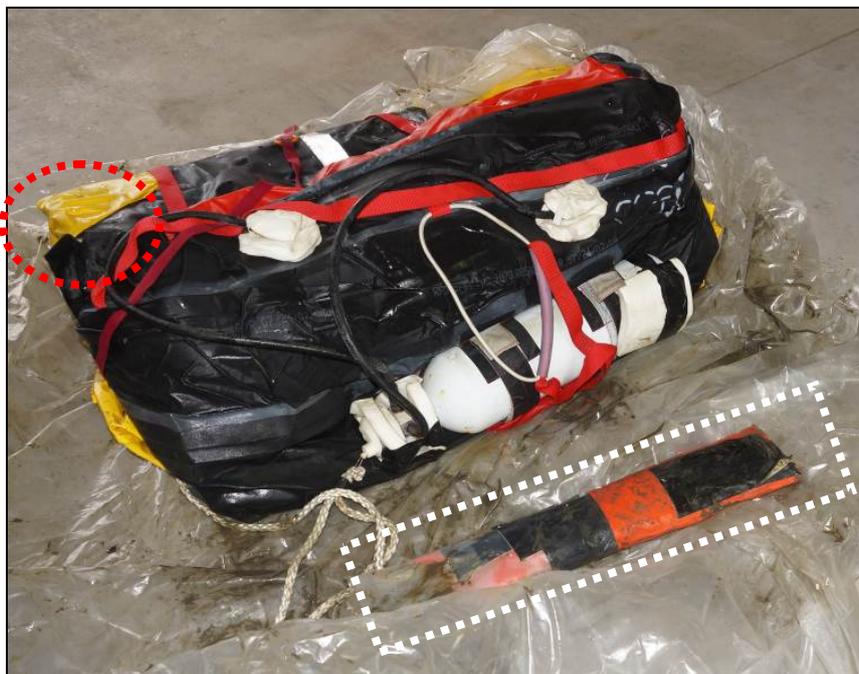
Abbildung 49: gedachte Position der Durchbruchstelle im Containergehäuse vs. Position des Leinenbeutels nach Entfernung der das Floß umhüllenden Schutzfolie

Zur Verdeutlichung der vorstehenden Ausführungen sind in den nachfolgenden **Abbildungen 46 ff.** die Position der Durchbruchstelle für die Fang-/Reißleine im Containergehäuse rot und die Lage des Leinenbeutels weiß markiert.

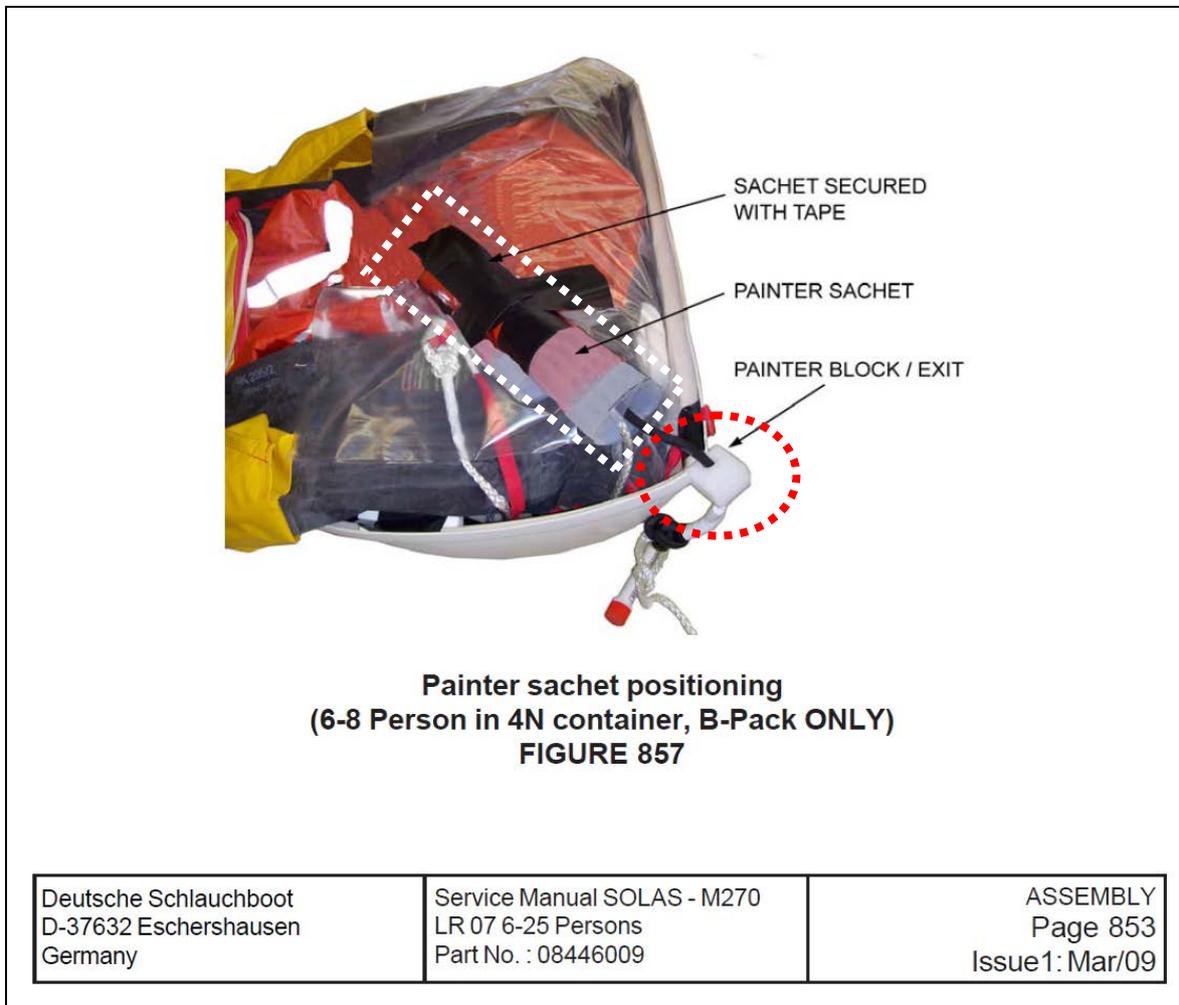
Abbildung 50: Auszug 1 aus dem Wartungshandbuch – Herstellervorgabe zur Positionierung des Leinenbeutels beim Einpacken des Rettungsfloßes

Die dem Wartungshandbuch des Herstellers entnommene bildliche Darstellung der korrekten Anordnung des Leinenbeutels innerhalb des Containers (vgl. unten **Abb. 50** = Figure 857, S. 853 des Wartungshandbuchs) belegt zweifelsfrei, dass die tatsächliche Stauung des Beutels in dem unfallgegenständlichen Floß nicht den Vorgaben des Herstellers entsprach.

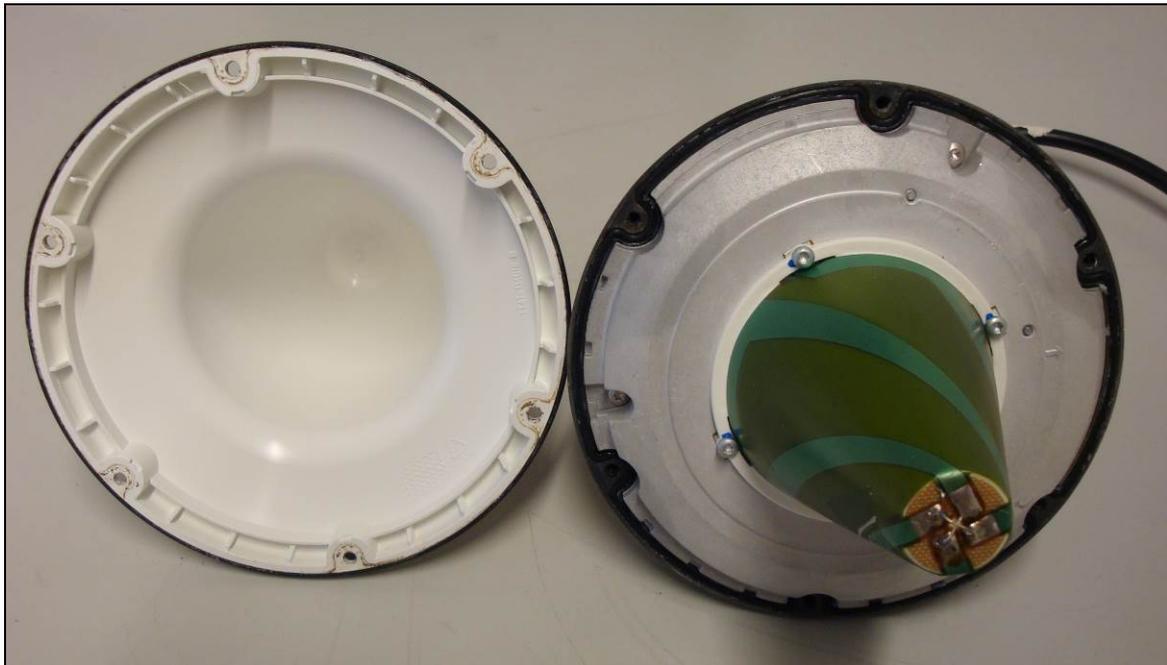
Abbildung 63: geöffnetes Antennengehäuse ohne geringste Spuren von Feuchtigkeit

Obwohl die Antenne grundsätzlich nicht dafür ausgelegt ist, eine längere Eintauchphase ins Wasser unbeschadet zu überstehen, wurde beim Aufschrauben des Gehäuses durch die BSU festgestellt, dass keinerlei Feuchtigkeit in das Innere der Antenne gelangt war (vgl. unten **Abb. 63**). Die Chance, verwertbare Informationen aus dem Antennenspeicher zu erlangen wurde dadurch deutlich verbessert.

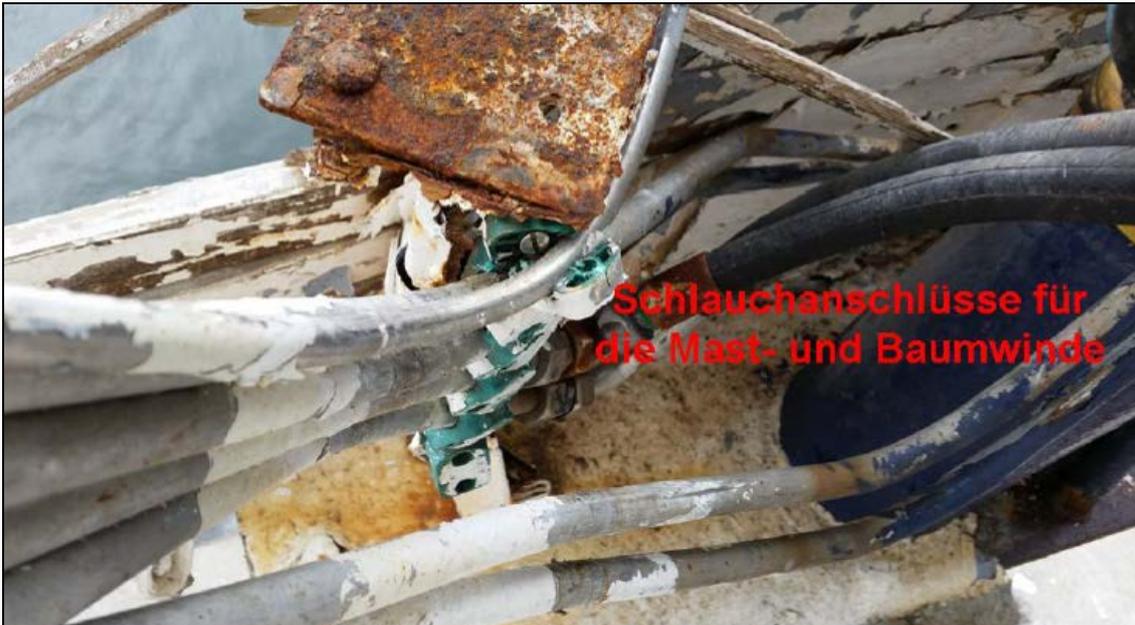
Abbildung 103: Zerstörte Schläuche und Rohre an der Backbord-Reling
