BUNDESANSTALT FÜR VERKEHR
Untersuchungsbericht/Fachbereich Schifffahrt

TÖTUNG DES SCHIFFSFÜHRERS DES GÜTERMOTORSCHIFFES „HERZOG TASSILO“ BEI BEDIENUNG DES HYDRAULISCHEN TELESKOP-STEUERSTANDES

am 29. April 2007

BMVIT-807.011-II/BAV/UUB/SF/2007

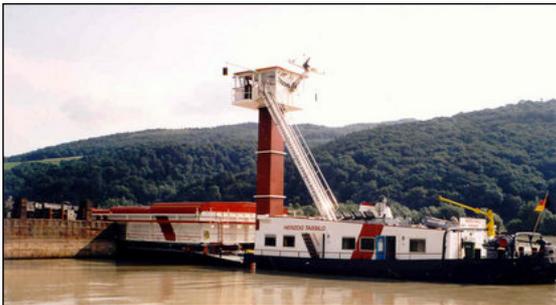
Herzog Tassilo mit ausgefahrenem Steuerstand

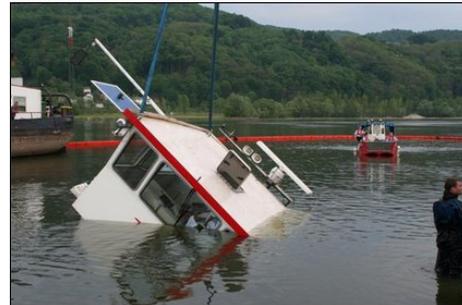
Steuerstand bei der Bergung

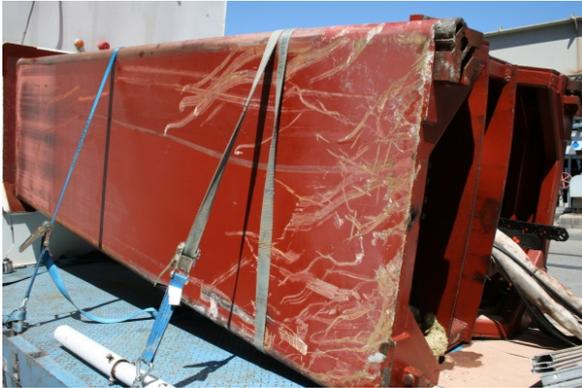
Teleskopgleitschachtel mit Kratzspuren in Folge des Vorfalls

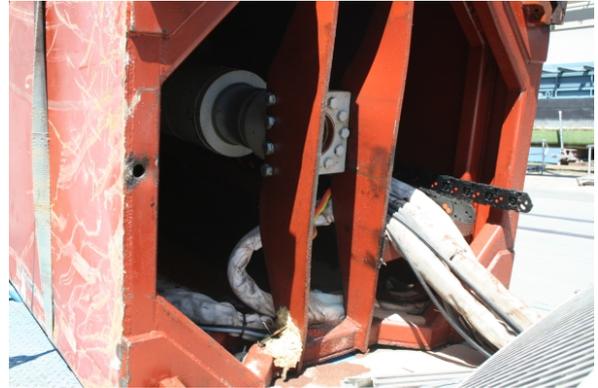
Verbindung der Teleskopgleitschachtel mit dem Hydraulikzylinder

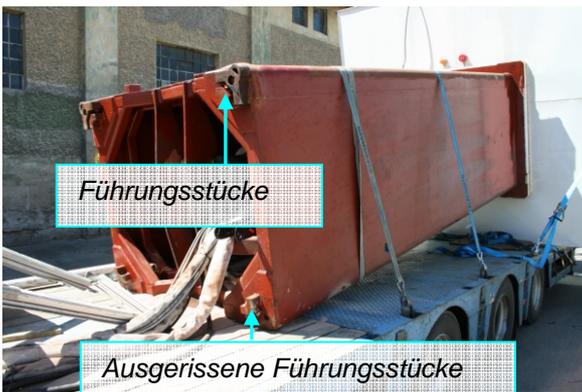
Dies führte dazu, dass sich die 2. Teleskopgleitschachtel von der 3. Teleskopgleitschachtel löste, da die Überlappung der Teleskopgleitschachteln zueinander, bei einer maximal ausgefahrenen Höhe von 13 m, nur ca. 44 cm beträgt und die Führungsstücke, die nicht für Zugbelastungen ausgeführt sind, ausrissen.

Führungsstücke

Ausgerissene Führungsstücke

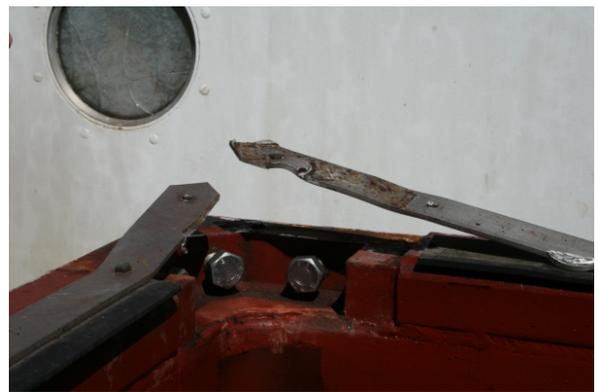
Aufschlagpunkt auf der am Schiff verbliebenen Teleskopgleitschachtel

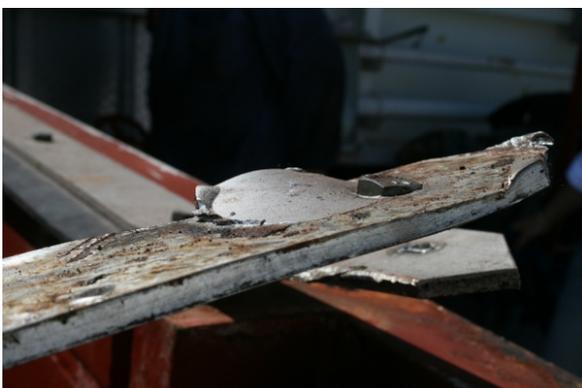
Aufschlagpunkt auf der am Schiff verbliebenen Teleskopgleitschachtel mit Stanzung

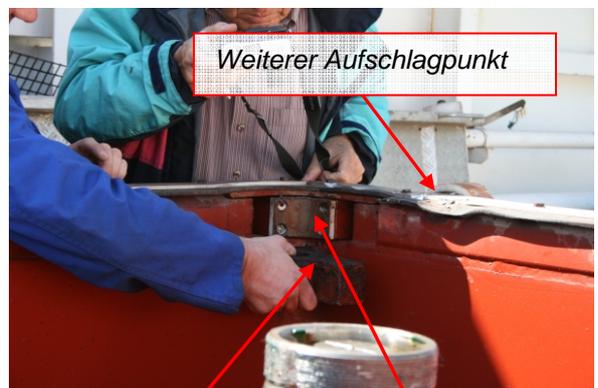
Weiterer Aufschlagpunkt

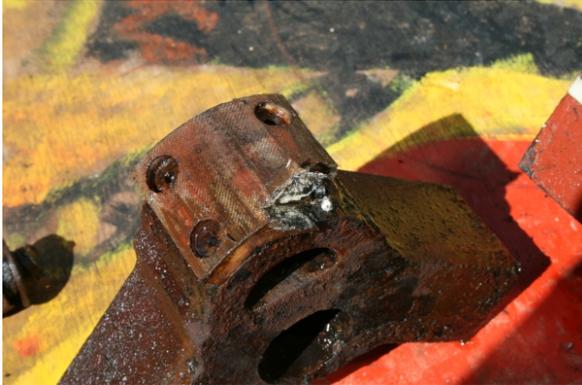
Ausgerissenes Führungsstück

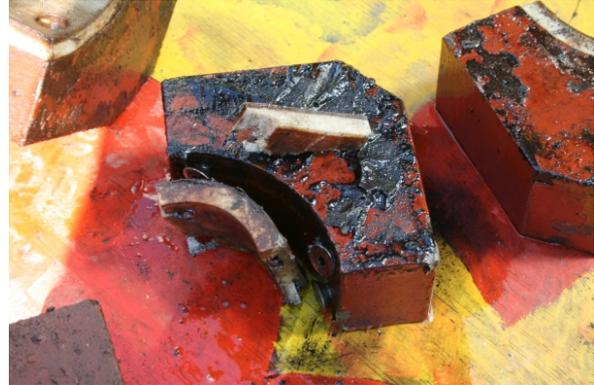
Ausgerissenes Gegenstück zum Führungsstück

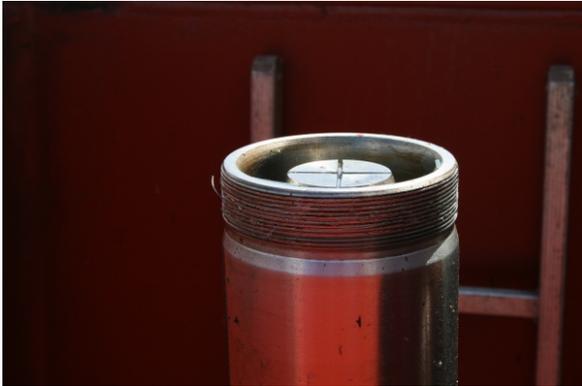
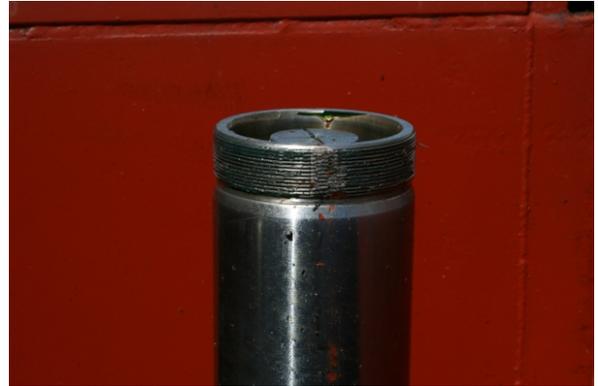
Beschädigtes Gewinde des Kolben

Der Kolben der 2. Stufe wurde von der Kolbenstange abgezogen. Die Abscherung erfolgte nur vom Bolzensgewinde. Die abgescherten Teile des Bolzensgewindes finden sich im Muttergewinde.

Durch den viel zu großen Kerndurchmesser war nur mehr eine geringe Überlappung der Gewinde gegeben. Dies führte zu einer hohen Flächenpressung an beiden Gewinden und zu einer hohen Scherspannung im Bolzensgewinde. Trotz der höheren Festigkeit des Stangenmaterials gegenüber dem Kolbenmaterial versagte schließlich das Bolzensgewinde. Die geringe Überlappung wird schon durch die visuelle Überprüfung bestätigt. Das verbleibende Gewindeprofil des Bolzensgewindes ist örtlich in der gesamten Höhe mit Gewindekleber gefüllt. Daraus ist zu schließen, dass in diesem Bereich kein Muttergewinde gewesen sein kann. Dementsprechend finden sich auch keine abgescherten Teile des Muttergewindes.

Es sind bei allen Schiffen die mit hydraulischen Steuerhaustürmen (Teleskopzylinder) ausgerüstet sind, die Verbindungen der einzelnen Teleskopzylinder auf ordnungsgemäßen Zustand zu überprüfen.

Insbesondere ist auf die Passgenauigkeit der Gewinde der einzelnen Komponenten (Mutter, Kolbenstange,) zueinander (Gewindedurchmesser, Gewindesteigung, Gewindetiefe,) besonderes Augenmerk zu legen.

Bei Feststellung jeglicher Abweichung zum Regelzustand sind die entsprechenden Teile zu tauschen oder anzupassen.

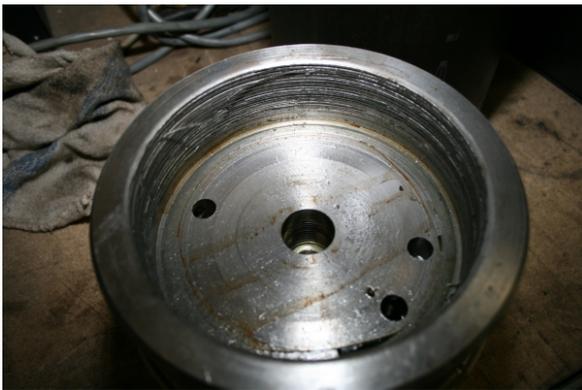
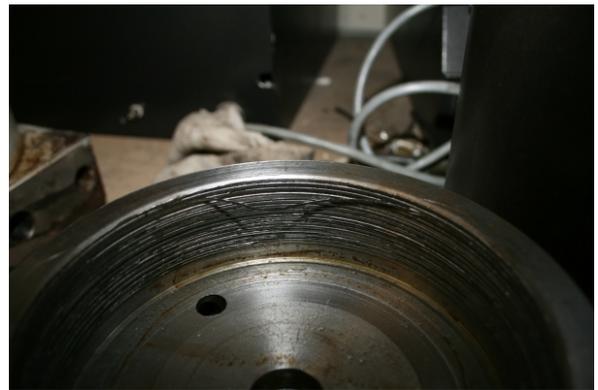
Mutter (Gegenstück des Kolbens) mit beschädigtem Gewinde

Neben kleineren Abweichungen fällt der viel zu große Kerndurchmesser des ausgefallenen Muttergewindes auf.

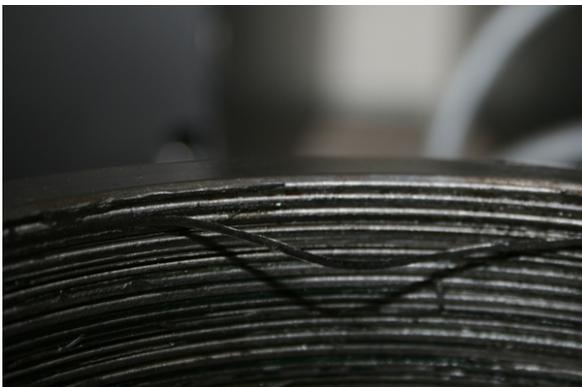
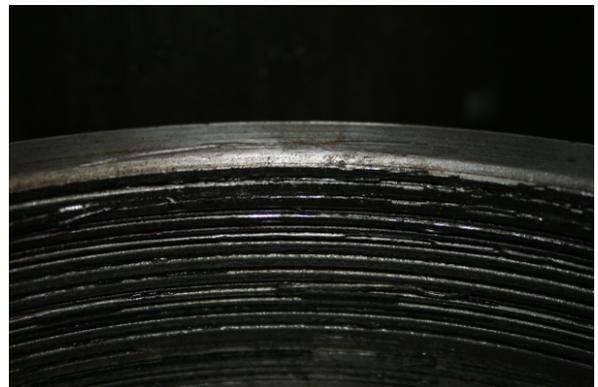
Mutter (Gegenstück des Kolbens) mit beschädigtem Gewinde

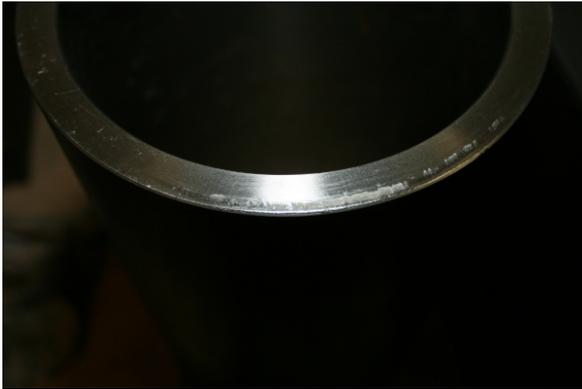
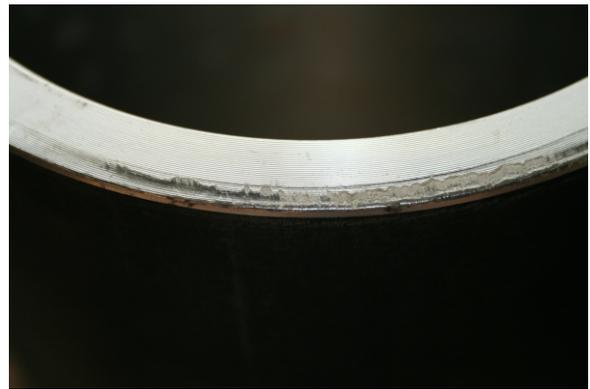
Distanzhülse mit Aufschlagspuren

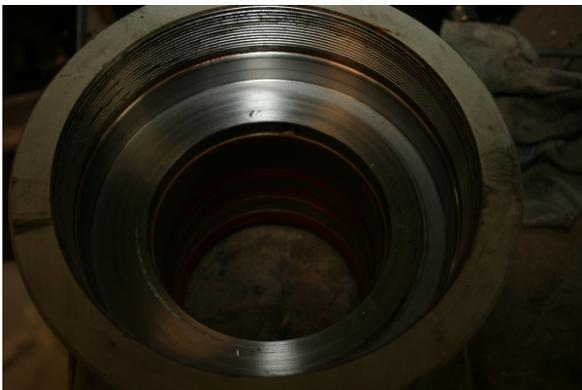
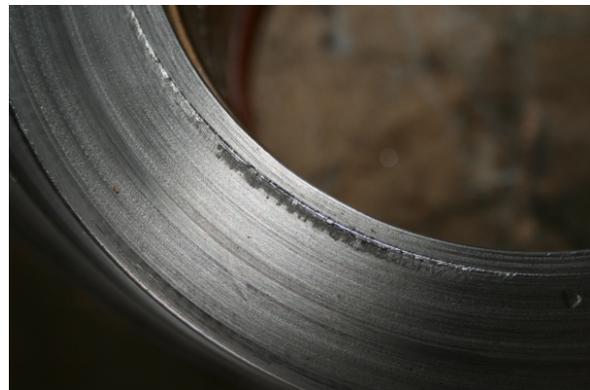
Gegenstück der Distanzhülse mit Aufschlagspuren

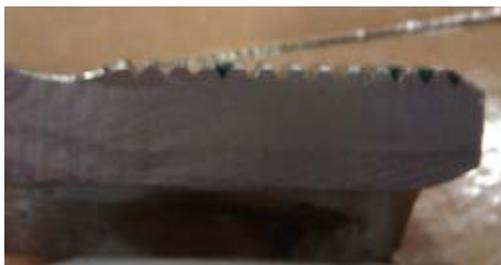
In beiden Gewinden finden sich unüblich große Mengen von Gewindekleber.

Am Bolzensgewinde füllt dieser teilweise die gesamte Höhe des verbliebenen Gewindeprofils aus.

Bolzensgewinde mit Kleber

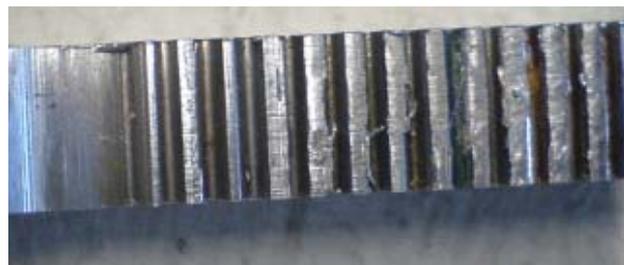
Bolzensgewinde - Draufsicht

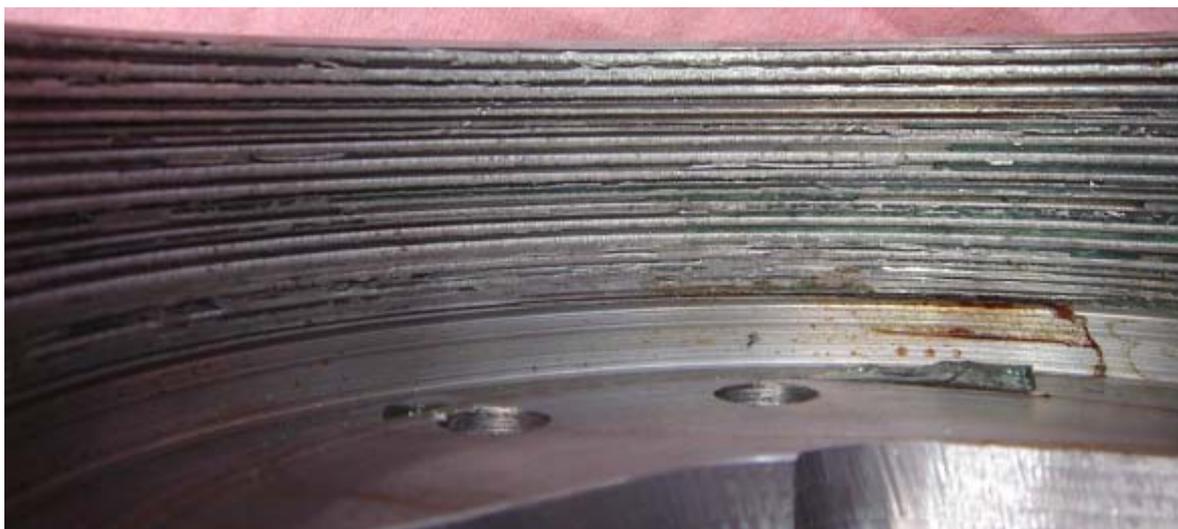
Muttergewinde mit abgescherter Spitze des Bolzengewindes
