Untersuchungsbericht

Sicherheitsuntersuchungsstelle des Bundes
GZ: BMVIT-807.004-IV/SUB/SF/2015

Schiffskollision - Anlagenbeschädigung Schleuse Aschach am 12. Dezember 2015

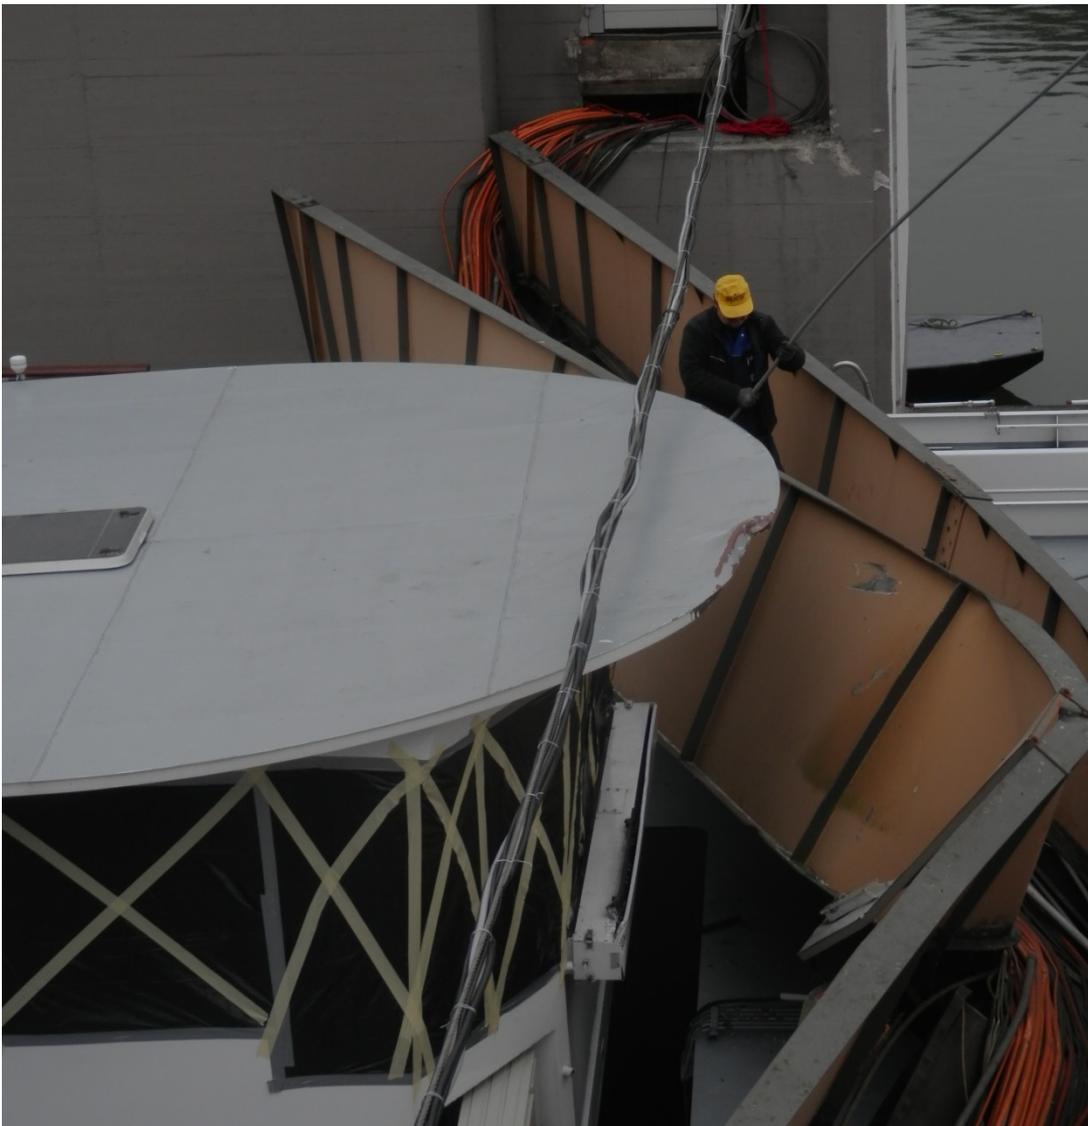
Bei der Einfahrt auf Sicht in die linke Schleusenkammer kollidierte die „PRIMADONNA“ mit der Kabelbrücke am Oberhaupt der Schleuse Aschach.

Die Kabelbrücke knickte in Fahrtrichtung und fiel anschließend auf das Sonnendeck des Schiffes. Auf der Kabelbrücke befand sich die Verkabelung für die Steuerung der beiden Schleusenammern.

Abbildung 1: „PRIMADONNA“ nach der Kollision mit der Kabelbrücke (Quelle SUB)

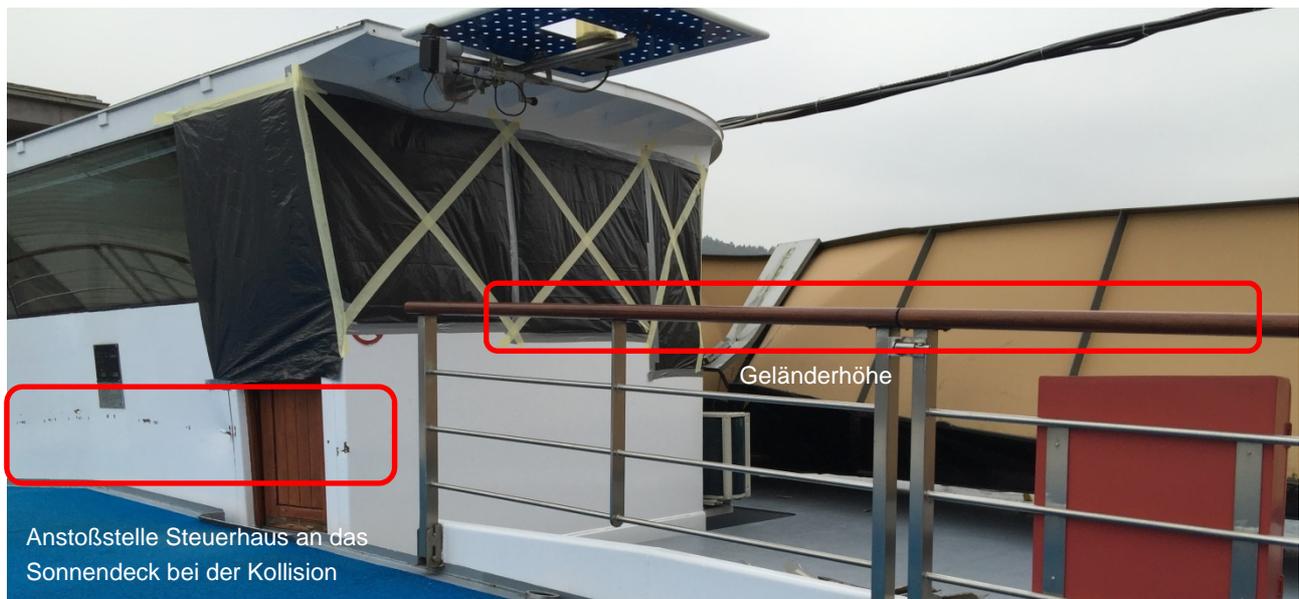
Durch die Kollision wurden sowohl das Steuerhaus der „PRIMADONNA“ als auch die Kabelbrücke am Oberhaupt der linken Schleusenkammer der Schleuse Aschach beschädigt. Durch den Absturz der Kabelbrücke wurde auch die Steuerungsverkabelung der Schleusenanlage abgerissen. Der backbordseitige Nockfahrstand, wo sich der diensthabende Schiffsführer zum Zeitpunkt der Kollision befand, wurde nicht beschädigt.

Abbildung 7: Steuerhaus "PRIMADONNA" nach der Kollision (Quelle SUB)

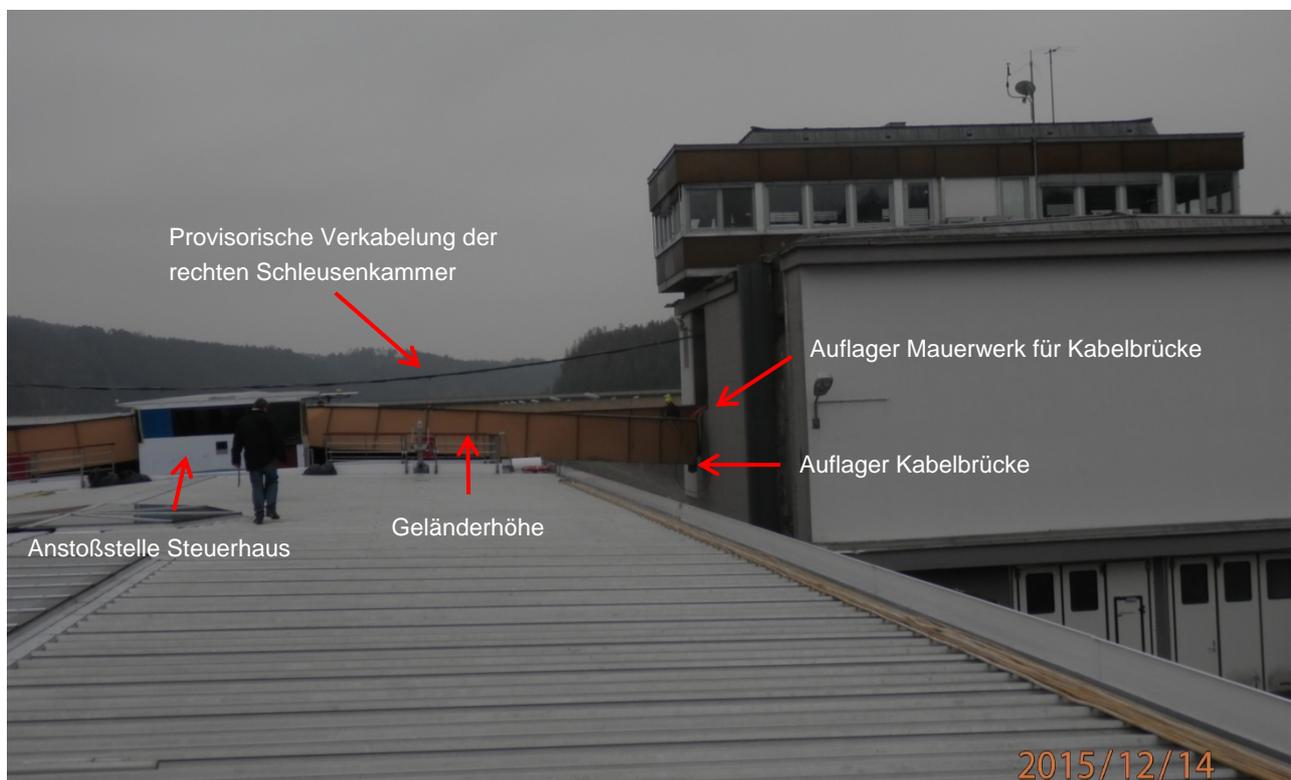
Durch die Wucht des Aufpralls knickte die Kabelbrücke in Fahrtrichtung der „PRIMADONNA“, wobei die Kabelbrücke aus den Auflagern ausgehoben wurde und anschließend auf das Sonnendeck der „PRIMADONNA“ stürzte.

Über diesen Kabelweg oberhalb der linken Schleusenkammer führen wie oben angeführt auch die Leistungs- und Steuerkabel zum Füllen der rechten Schleusenkammer. Bei dem Absturz der Kabelbrücke kam es zu einem Totalausfall beider Schleusenkammern, wodurch der Schiffsverkehr in diesem Abschnitt vorübergehend gesperrt werden musste.

Abbildung 8: Abgestürzte Kabelbrücke auf der "PRIMADONNA" bei der Schleusen-Betriebsstelle (Quelle SUB)

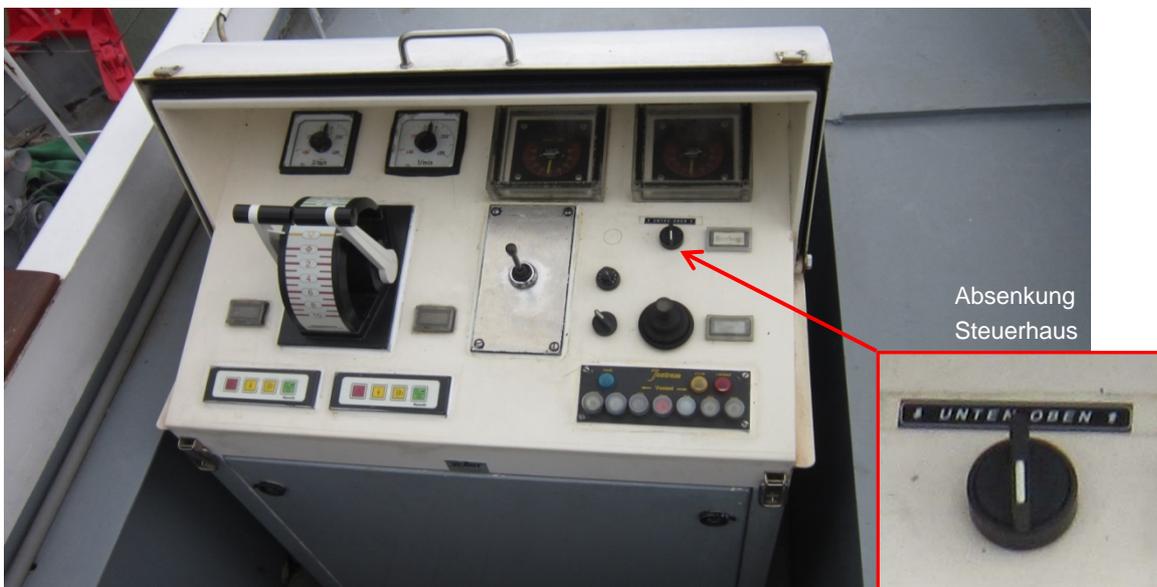
Abbildung 10: Backbordseitiger Nockfahrstand der „PRIMADONNA“ mit Drehschalter für die Absenkung des Steuerhauses (Quelle SUB)

Am freigegebenen Nockfahrstand muss der diensthabende Schiffsführer die Steuerung des Schiffes übernehmen bzw. bestätigen. Um das Steuerhaus abzusenken, befindet sich am Nocksteuerstand ein mit „unten/oben“ beschrifteter selbstrückstellender Drehschalter.

Das Absenken des Steuerhauses kann erst nach dem Verlassen des Steuerhauses am freigegebenen Nockfahrstand, der sich seitlich, auf der Höhe des Steuerhauses befindet begonnen werden, da ein Verlassen des abgesenkten Steuerhauses nicht möglich ist.

- Im Bereich der Nockfahrstände gibt es keine Möglichkeit einer Notabsenkung.
- Die Absenkung des Steuerhauses war zum Zeitpunkt der Kollision nicht ausreichend.

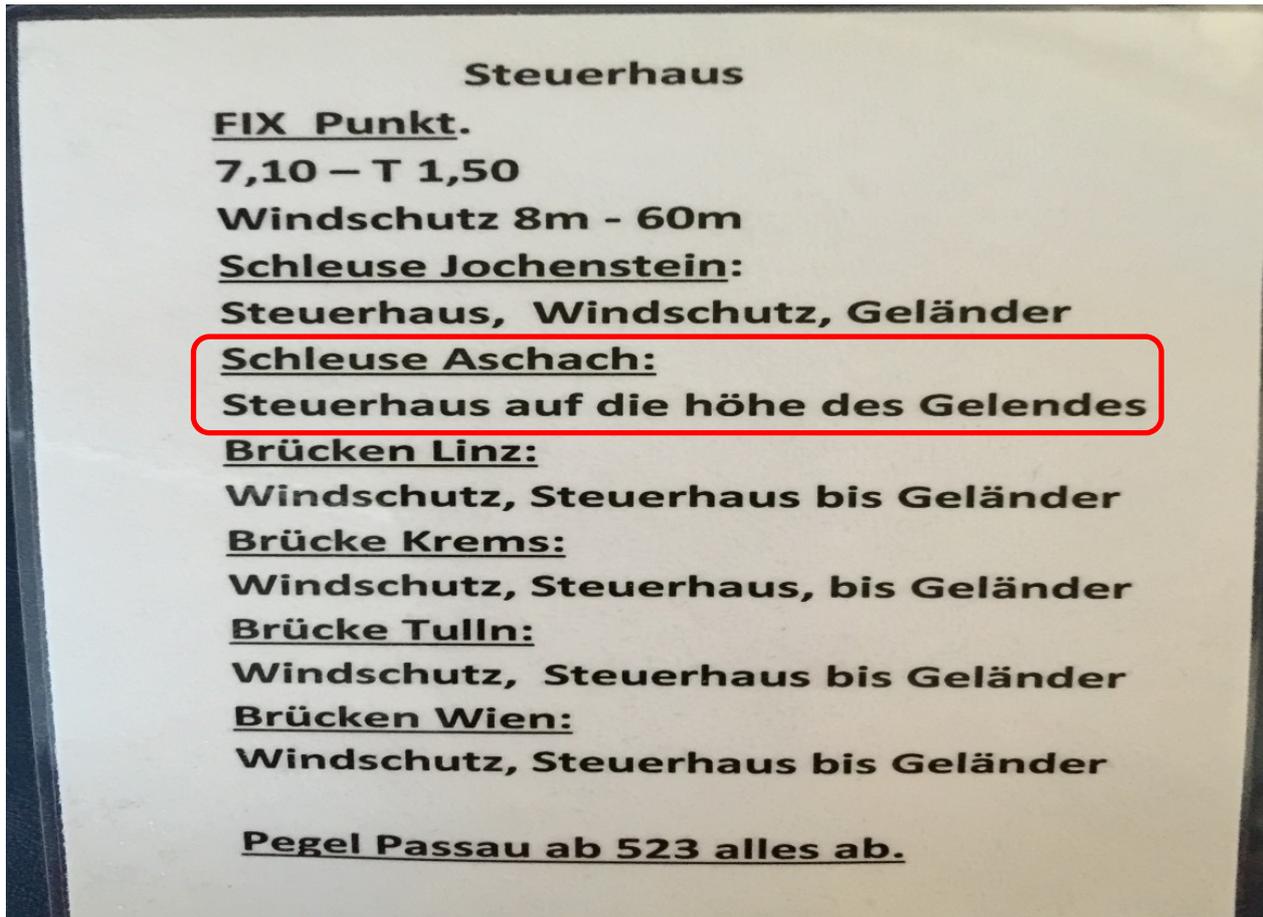
Abbildung 11: Informationskarte am Hauptsteuerstand der „PRIMADONNA“ (Quelle SUB)

„Schleuse Aschach: Steuerhaus auf die höhe des Geländes“

Dieser Satz wurde vom Schiffsführer so interpretiert, dass das Steuerhausdach auf Geländerhöhe abzusenken ist.

- Auf der Informationskarte waren die Gefahrenstellen aufgelistet. Die für das Befahren der Gefahrenstellen erforderliche fahrzeugabhängige Schiffskonfiguration im Hinblick auf das Steuerhaus, Masten und Steuerungsposition sowie Windschutz und Geländer waren nicht ausreichend beschrieben.

- Eine Verbesserung der Abläufe für die Absenkung des Steuerhauses könnte durch eine fahrzeugabhängige „Checkliste bzw. Notverfahren“ erzielt werden. Diese unterstützende Maßnahme könnte die Arbeitsbelastung entscheidend verringern.

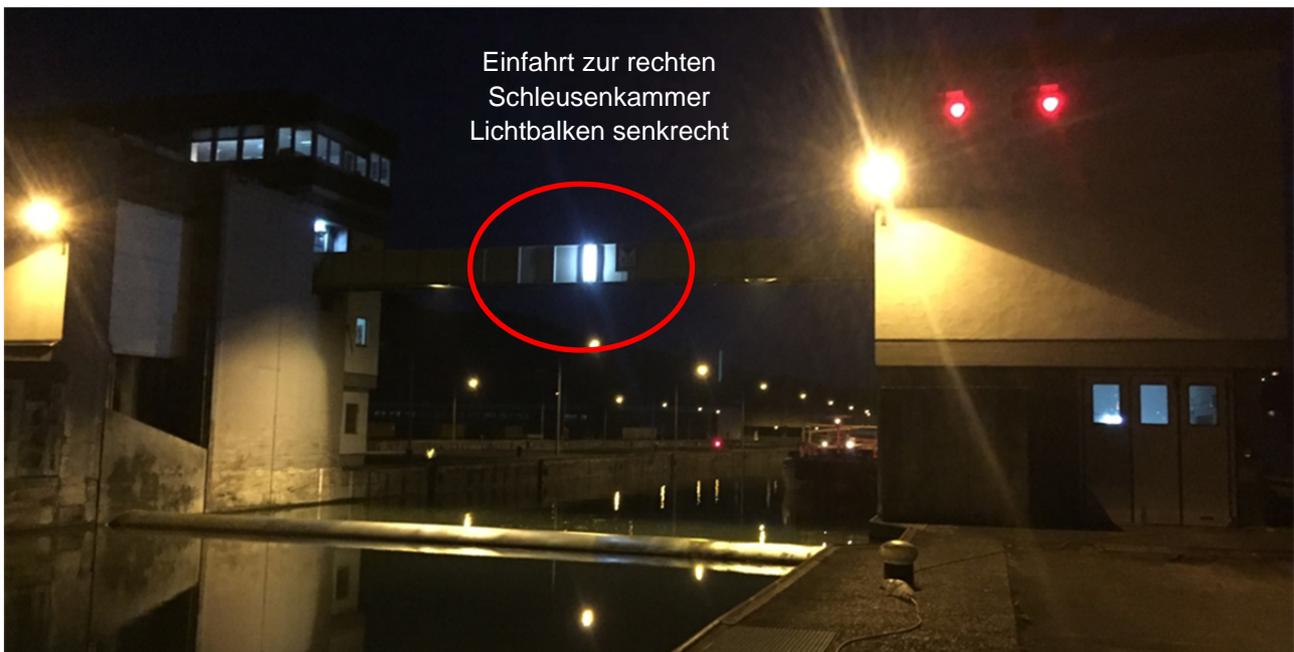
Bei der Anfahrt in die rechte Schleusenkammer befindet sich ein senkrechter Strich auf der Kabelbrücke, der bei Dunkelheit durch einen senkrechten Lichtbalken die Mitte der Schleusenkammer für den Schiffsführer erkennbar macht. Wie aus den Abbildungen 12 und 13 hervorgeht, reicht der Lichtbalken zur Markierung der Mittellinie der Schleusenkammer, der auf ausdrücklichen Wunsch der Schifffahrt angebracht worden ist, bis zum tiefsten Punkt der Brücke (lt. Stellungnahme der OSB).

Die bestehende Beleuchtung in der rechten Schleusenkammer, entspricht dem Zustand der baugleichen Brücke in der linken Schleusenkammer zum Zeitpunkt der Kollision.

Abbildung 12: Ausleuchtung Zufahrt zur rechten Schleusenkammer am 16. März 2016 (Quelle SUB)

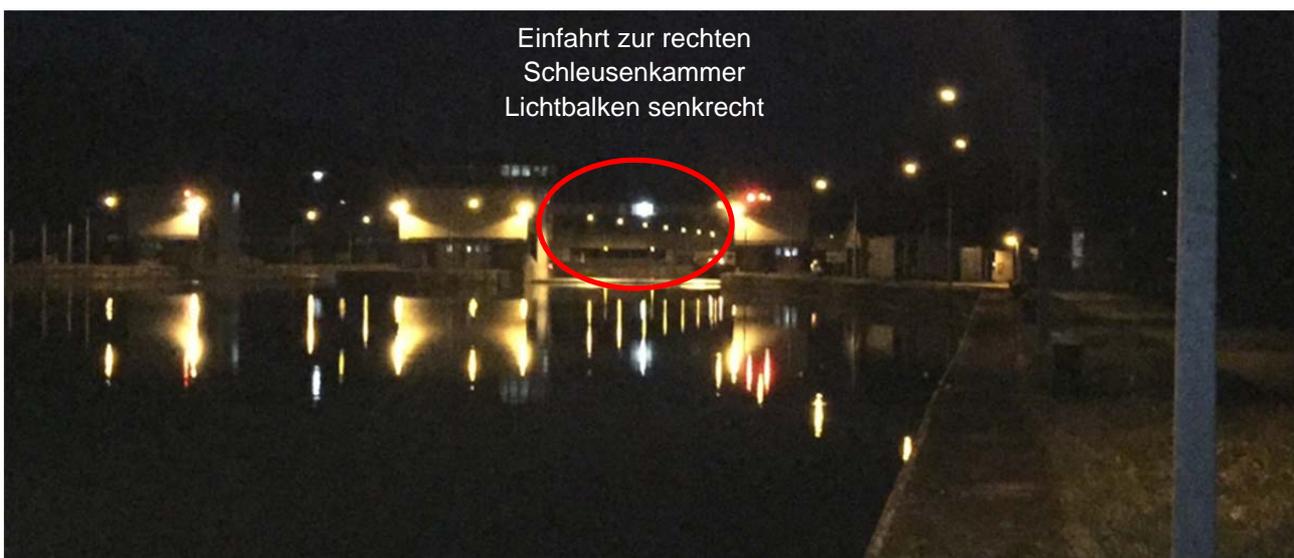
Abbildung 13: Ausleuchtung Zufahrt zu den Schleusenkammern am 16. März 2016 (Quelle SUB)

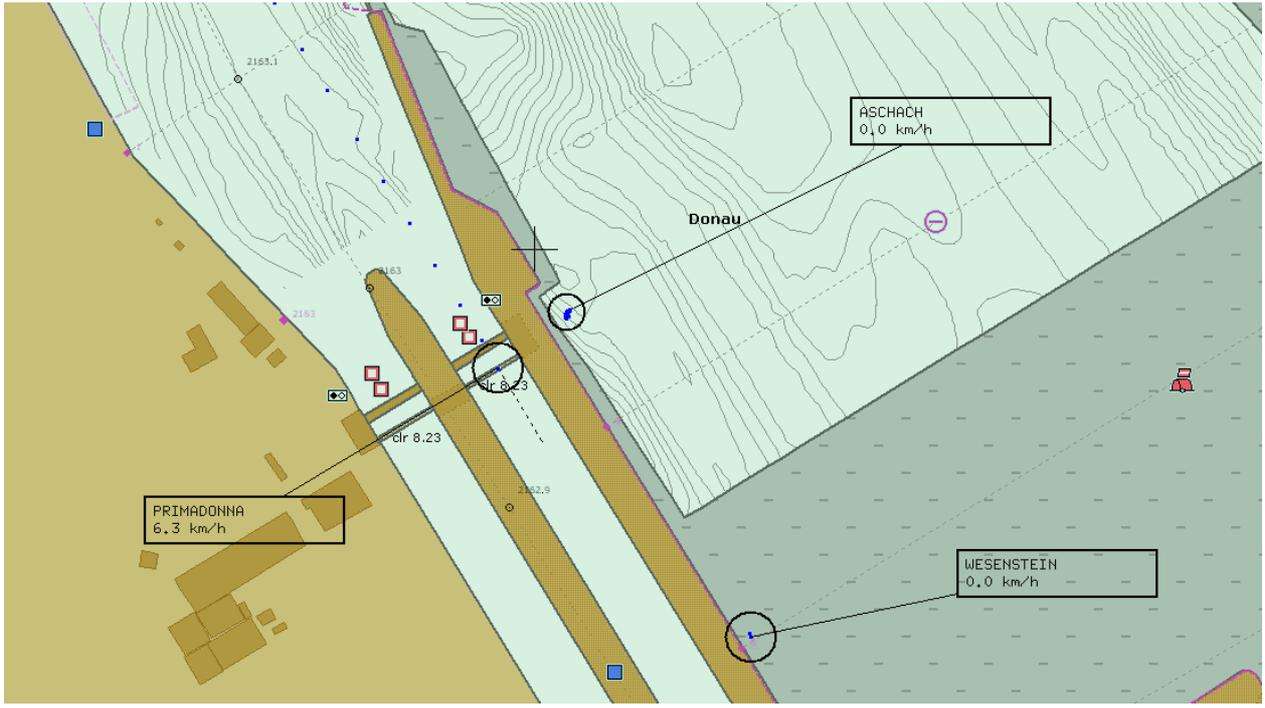
22:17:17 Uhr	2162,938	„PRIMADONNA“ kollidierte mit Kabelbrücke der linken Kammer der Schleuse Aschach mit einer Geschwindigkeit von ca. 6,3 km/h.

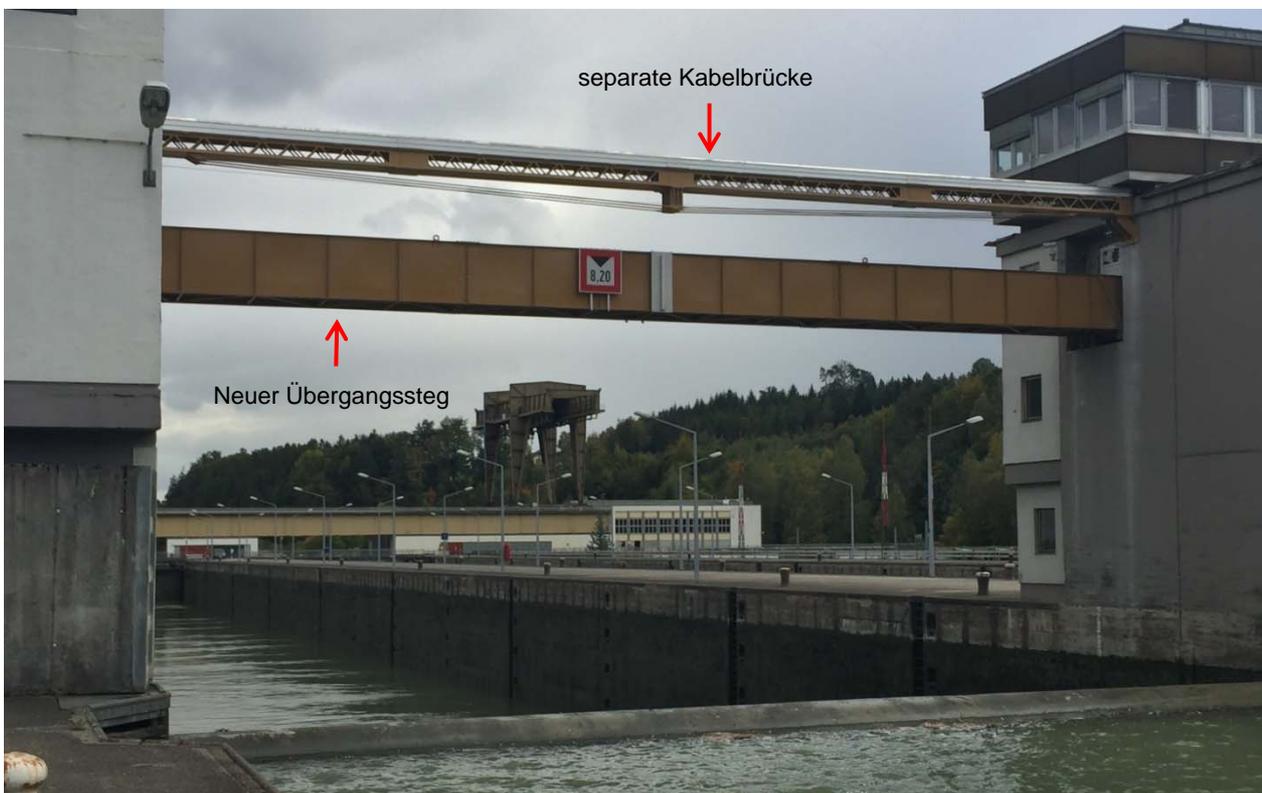
Abbildung 14: Neuer Übergangssteg mit separater Kabelbrücke (Quelle SUB)

Die Kabel am Oberhaupt der linken Schleusenammer werden nunmehr über eine separate Kabelbrücke geführt, wodurch bei künftigen vergleichbaren Zwischenfällen zwar von einer Beschädigung des Stahlbaues des Übergangssteges (samt Kabel für dessen Beleuchtung) ausgegangen werden kann, die elektrische Versorgung und Steuerung des Oberhauptes beider Schleusenammern aber mit hoher Wahrscheinlichkeit nicht beeinträchtigt wird.

Durch die neue Kabelbrücke wurde der Kabelweg gegenüber dem bisherigen Verlauf um 3 m angehoben. In Flussrichtung gesehen befindet sich die neue Kabelbrücke oberwasserseitig in einer Entfernung von 1,55 m zum Übergangssteg (Abstand Mitte des Übergangssteges zur Mitte der Kabelbrücke).
