Zwischen- Untersuchungsbericht

Bundesanstalt für Verkehr
Sicherheitsuntersuchungsstelle des Bundes
GZ: BMVIT-807.003-IV/BAV/UUB/SF/2016

**Schiffskollision DFS Schönbrunn mit
MS Austria im Raum Dürnstein/Rossatz
Donau Strom-km ca. 2009,000
am 18. Juni 2016**

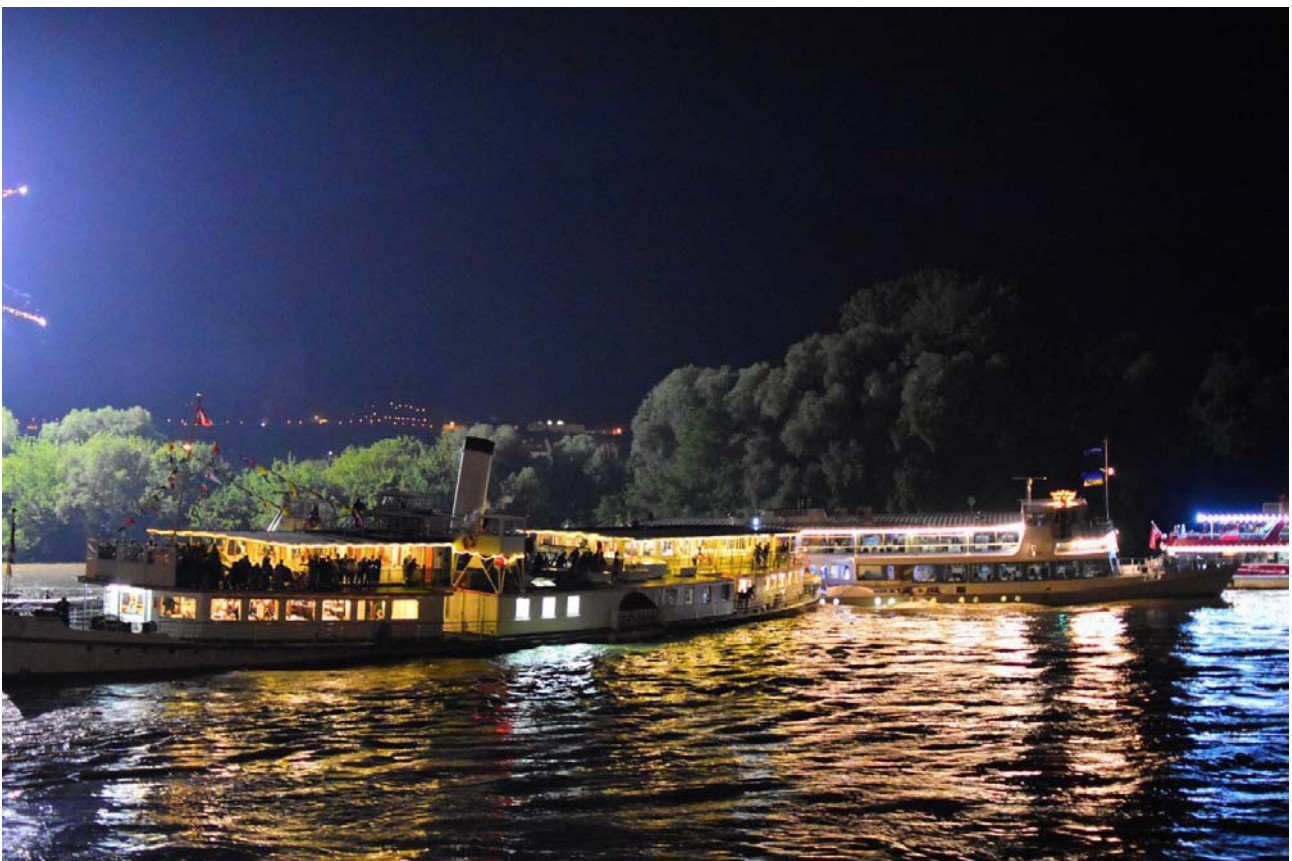
Ab ca. 23:06:00 Uhr, beim Lavieren über Heck bei ca. Strom km 2009,450 kam es bei der „SCHÖNBRUNN“ zu einem Ausfall der Ruderanlage. Nach dem Ausfall der Ruderanlage verfiel die „SCHÖNBRUNN“ über backbord und trieb quer zu Tal. Bei ca. Strom-km 2009 kollidierten die „SCHÖNBRUNN“ mit ihrem Heck und die „AUSTRIA“ mit ihrer Steuerbordseite. Die „SCHÖNBRUNN“ kam mittels Anker in Loiben ca. Strom-km 2007 linkes Ufer zum Stehen.

Die „AUSTRIA“ konnte aus eigener Kraft den Anleger Ponton Nr. 24 (Krems) erreichen. Aufgrund des steuerbordseitig beschädigten Ein- und Ausstieges sowie zweier Pollerbänke und einer Zurrwinde wurden die Fahrgäste über den backbordseitigen Ein- und Ausstieg in Sicherheit gebracht. Um dies zu ermöglichen legte die „AUSTRIA“ über Heck an.

Abbildung 1: Kollision „SCHÖNBRUNN“ mit „AUSTRIA“ (Quelle unbekannt)
