Bundesstelle für Seeunfalluntersuchung
Federal Bureau of Maritime Casualty Investigation
Bundesoberbehörde im Geschäftsbereich des Bundesministeriums
für Verkehr und digitale Infrastruktur

Untersuchungsbericht 402/15

Sehr schwerer Seeunfall

**Tödlicher Personenunfall an Bord
der Charteryacht DESDEMONA
am 21. September 2015 im Bereich der
Ansteuerung von Rostock-Warnemünde
zwischen den Fahrwassertonnen 9 und 11**

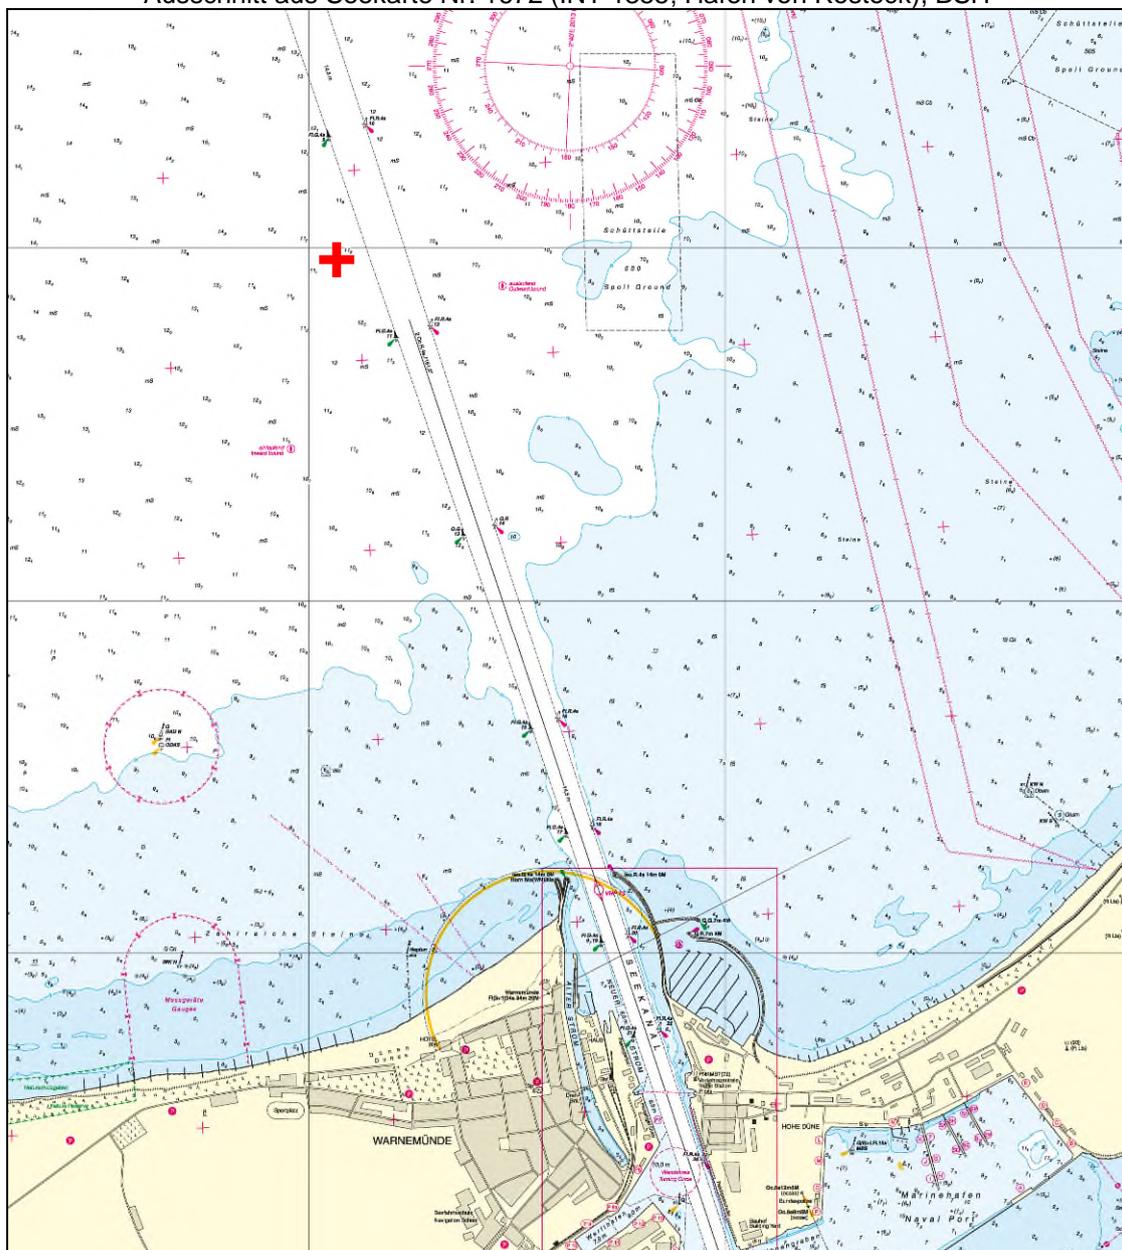
Abbildung 2: Unfallort

Art des Unfalls:	Sehr schwerer Seeunfall; Personenunfall mit tödlichem Ausgang
Datum/Uhrzeit:	21.09.2015 / ca. 13:30 Uhr MESZ
Ort:	Ostsee; Ansteuerung Rostock-Warnemünde zwischen den Fahrwassertonnen 9 und 11
Breite/Länge:	ca. ϕ 54°13,0'N λ 012°04,2'E
Fahrtabschnitt:	Revierfahrt
Folgen:	Tod eines Besatzungsmitglieds nach Sturz ins Wasser

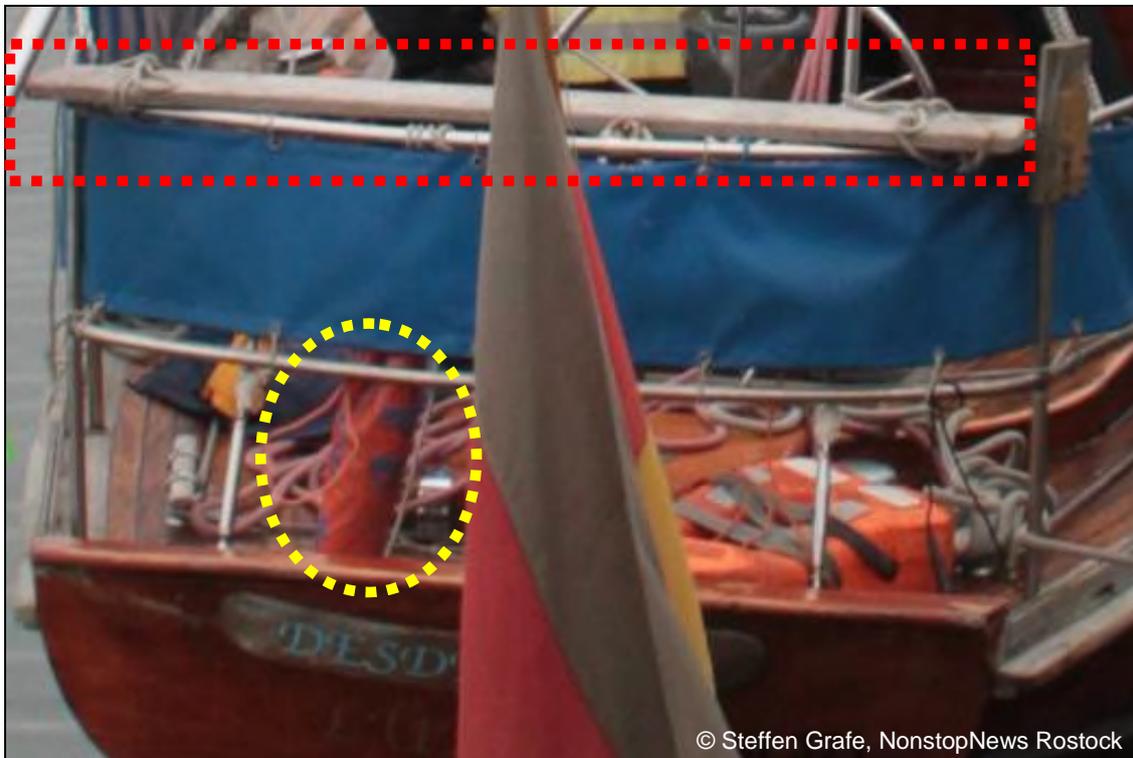
Abbildung 8: Heck der DESEMONA (am Unfalltag nach dem Einlaufen in Warnemünde)

Auf Fotos aus der Tagespresse, die unmittelbar nach dem Einlaufen der DESDEMONA in Warnemünde entstanden, ist erkennbar, dass auf dem Heckkorb der Yacht am Unfalltag ein so gen. Fenderbrett montiert war (vgl. rote Markierung unten in **Abb. 8**). Nach Auskunft des Vercharterers muss dieses Brett nach der Übergabe der Yacht zweckentfremdet – vermutlich als Sitzgelegenheit – von der Crew an der fraglichen Stelle montiert worden sein. Es ist nicht gänzlich

auszuschließen, dass dieses Brett das Abrollen der Rettungsleine (zusätzlich) behindert hat. Gegen eine solche Möglichkeit spricht aber die eindeutige Zeugenaussage, nach der die Leine sich beim Werfen des Kragens nicht von allein abrollte und anschließend „wegen einer Verknotung“ bzw. „weil sie nicht richtig aufgewickelt war“ auch nicht manuell von der Trommel abziehen ließ.

Im Übrigen ist auf den Pressefotos erkennbar, dass am Unfalltag am Heckkorb neben dem Rettungskragen ein Beutel mit einer Wurfleine befestigt gewesen war (vgl. gelbe Markierung in **Abb. 8**). Es ist zu vermuten, dass das im Segelsport unerfahrene Besatzungsmitglied, welches sich vergeblich bemüht hatte, den Rettungskragen zu werfen, vom Inhalt und der Funktionsweise dieses Beutels keine Kenntnis hatte. Warum auch die beiden erfahrenen Skipper die Wurfleine im Zuge ihrer Rettungsbemühungen nicht eingesetzt haben, konnte nicht geklärt werden.

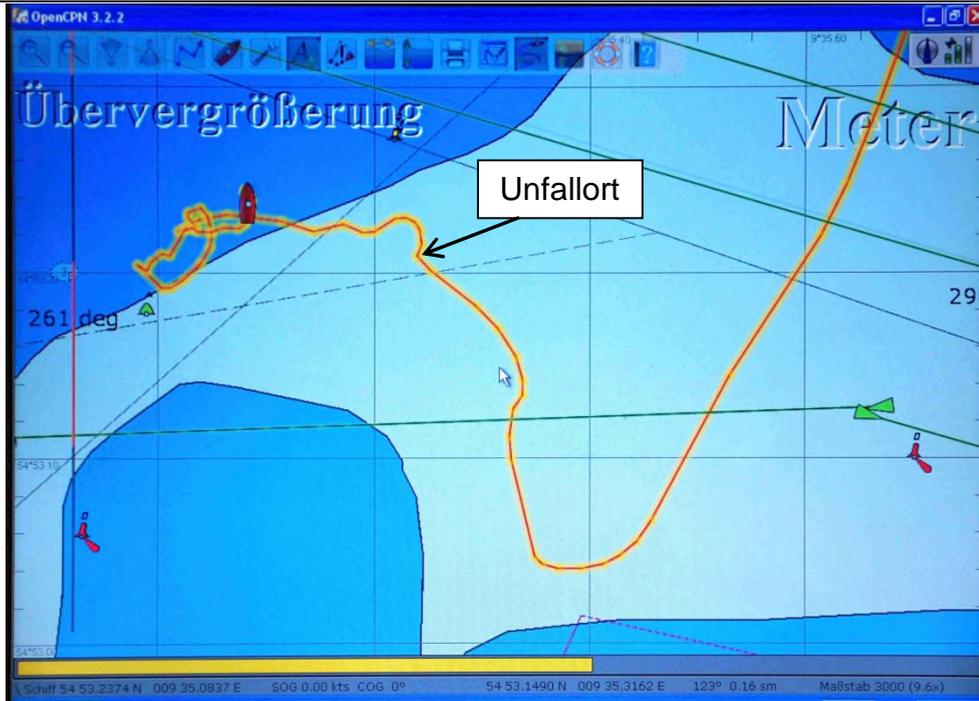
Abbildung 11: Track der NOBILE mit Unfallort

Daraus resultierend wird der Kollisionsort auf einen Ort nördlich der durch die Richtbaken von Sandlager gebildeten Richtlinie und Grenzbezeichnung¹⁴ (siehe Abbildungen 11 und 12) festgelegt. Aufgrund der ohnehin geringen Abstände wird der Standort um 14:25:27 Uhr als Kollisionsort bestimmt. Damit ergibt sich folgende Position: 54° 53,2'N 009°35,26'E, die sich in dänischen Gewässern befindet.

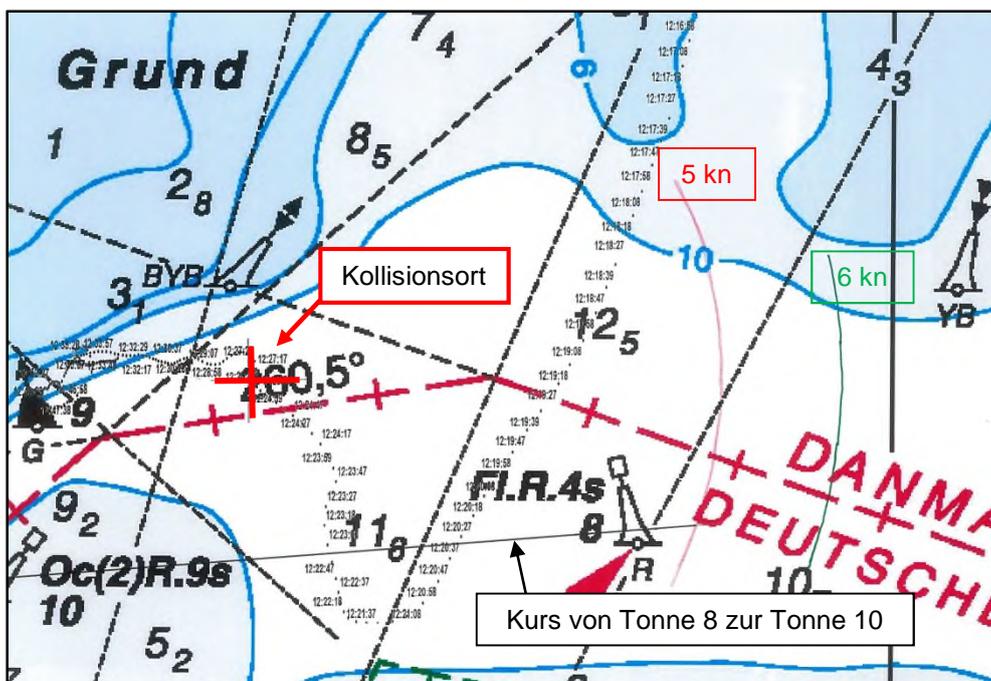
Abbildung 12: Mögliche Positionen der WERKER vier Minuten vor dem Unfall

Die Analyse der Annäherung wird durch fehlende Daten zum Fahrtverlauf der WERKER erschwert. Das sei an einem Beispiel demonstriert (siehe Abbildung 12). Bei einer Geschwindigkeit von 5 kn stand die WERKER vier Minuten vor der Kollision (14:21:27 Uhr) in der Nähe der Tonne 8. Bei einer Geschwindigkeit von 6 kn war sie von der Tonne 1,3 kbl entfernt.

Es ist erkennbar, dass die Geschwindigkeit von 5 kn mit der Aussage der Schiffsführung der NOBILE in einem Zusammenhang stehen könnte. Der unklare Kursverlauf der WERKER, also Passage dicht an der Tonne 8 oder nicht, erhöht die Anzahl der Variablen und damit die Unsicherheit bei der Analyse der Entwicklung der Kollision.

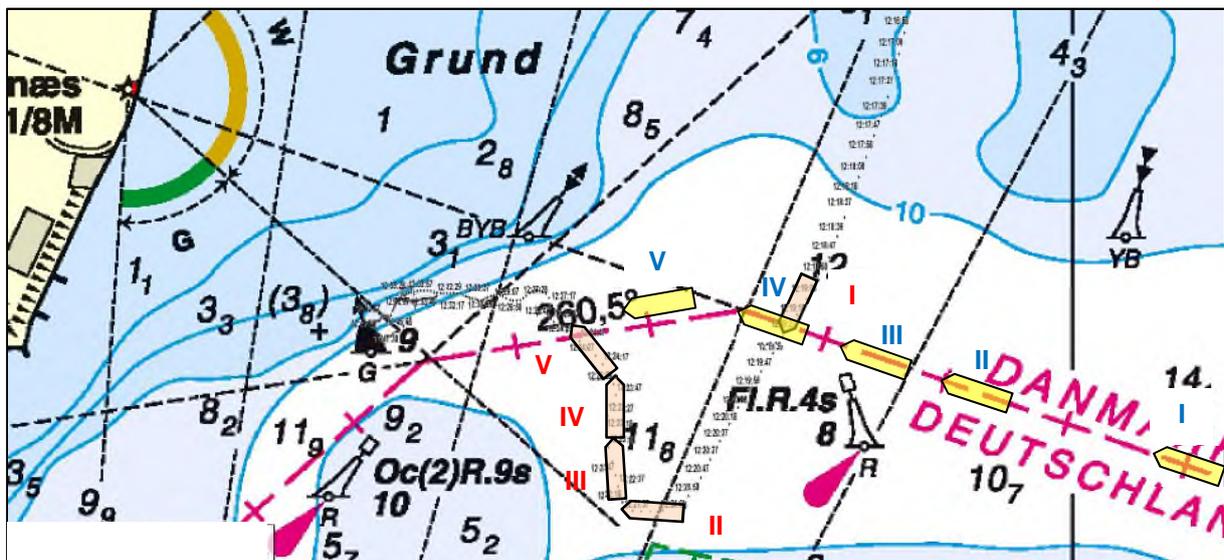
Abbildung 13: Angenommene Positionen der NOBILE und der WERKER¹⁵

Für die nachfolgende grobe Auswertung der Annäherung der beiden Fahrzeuge wird durch die Untersucher davon ausgegangen, dass die Geschwindigkeit der WERKER ca. 5,5 kn betrug, d.h. dass sie pro Minute die Strecke von 0,9 Kabeln zurücklegte, und dass sie sich dabei auf der Richtfeuerlinie bewegte. Daraus ergibt sich folgendes Bild (siehe Abbildung 13):

- Position I: Die NOBILE kreuzte die Kurslinie der WERKER gegen 14:19 Uhr. Beide Fahrzeuge waren zu diesem Zeitpunkt ca. 3,5 kbl (650 m) voneinander entfernt.
- Position II: Zum Zeitpunkt der Wende der NOBILE vor der Halbinsel Holnis (14:21:27 Uhr) betrug der Abstand zwischen beiden Schiffen ca. 3 kbl (ca. 560 m).
- Position III: Um 14:22:27 Uhr hatten beide Fahrzeuge einen Abstand von ca. 2,2 kbl (ca. 410 m). Die WERKER hatte die Tonne 8 querab.
- Position IV: Um 14:23:27 Uhr, zwei Minuten vor der Kollision, betrug der Abstand der beiden Fahrzeuge zueinander ca. 1,4 kbl (ca. 260 m).
- Position V: Um 14:24:27 Uhr betrug der Abstand unter der gemachten Annahme noch ca. 130 m.

Die Analyse der Entwicklung der Kollision wird zusätzlich dadurch erschwert, dass die Kurse über Grund der NOBILE stark schwankten und dass die mögliche Richtung der Annäherung der WERKER einen relativ großen Spielraum hat. Zum festgelegten Kollisionsort kommen für die WERKER rechtweisende Kurse zwischen 289° und 260,5° in Frage. Gleichzeitig ist es schwierig, die Art der Annäherung, also kreuzende Kurse oder Überholen, zu bestimmen. Da der Kurs der Werker zum Zeitpunkt der Kollision ebenso unbekannt ist wie der Weg zum Kollisionspunkt, kann sich dem

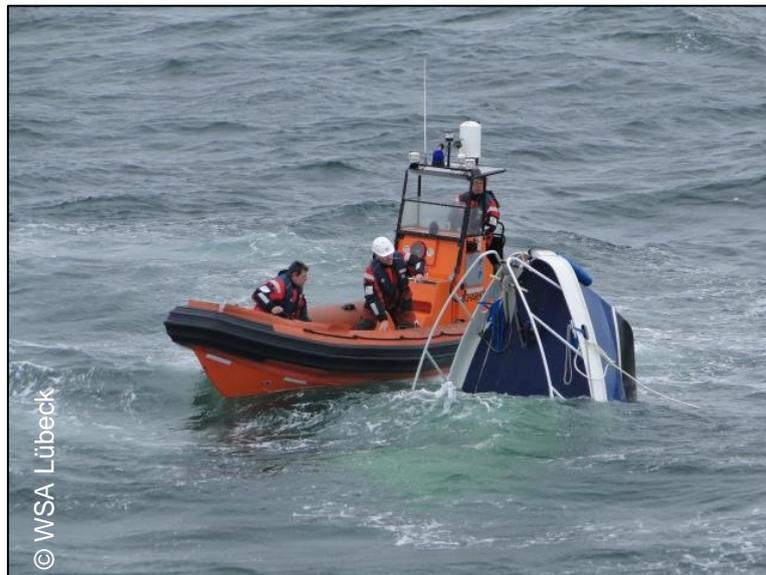
Abbildung 3: Treibendes Wrack KROELLE

Um 14:12 Uhr erreichte die SCHARHÖRN das treibende Wrack. Der Vorsteven ragte 1,5 – 2 m aus dem Wasser und es wurde ein Aufsteigen von Dieselkraftstoffblasen beobachtet. Nach Lageeinschätzung und Gefährdungsbeurteilung wurde festgestellt, dass das Wrack eine Schifffahrtsgefährdung darstellt. Deshalb begann um 14:45 Uhr die Bergung. Nach Abschluss der Bergung wurden noch umher treibende Wrackteile geborgen. Die geringfügige Gewässerverunreinigung konnte aufgrund der Schichtdicke nicht bekämpft werden.

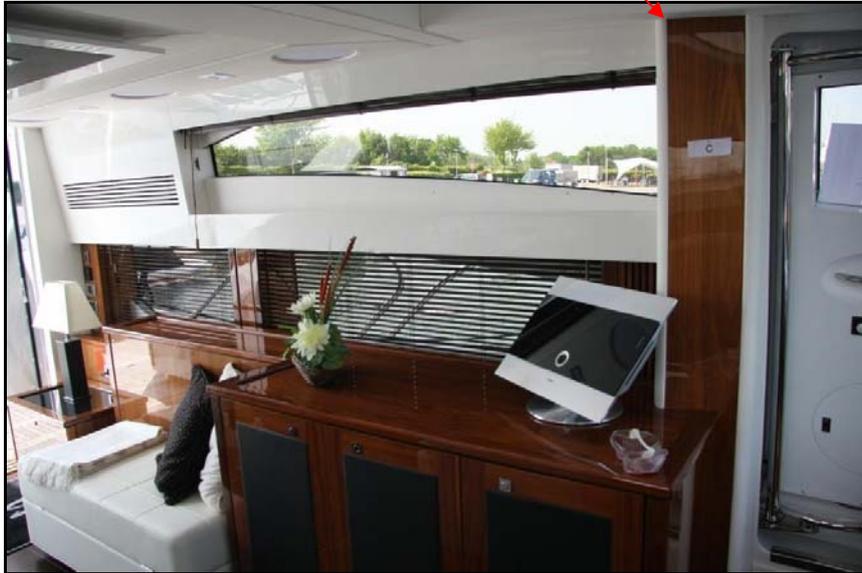
Holm „C“ Bb:

<u>Augenhöhe</u>	<u>Sichtbehinderung</u>
1480 mm	5,0°
1730 mm	5,0°

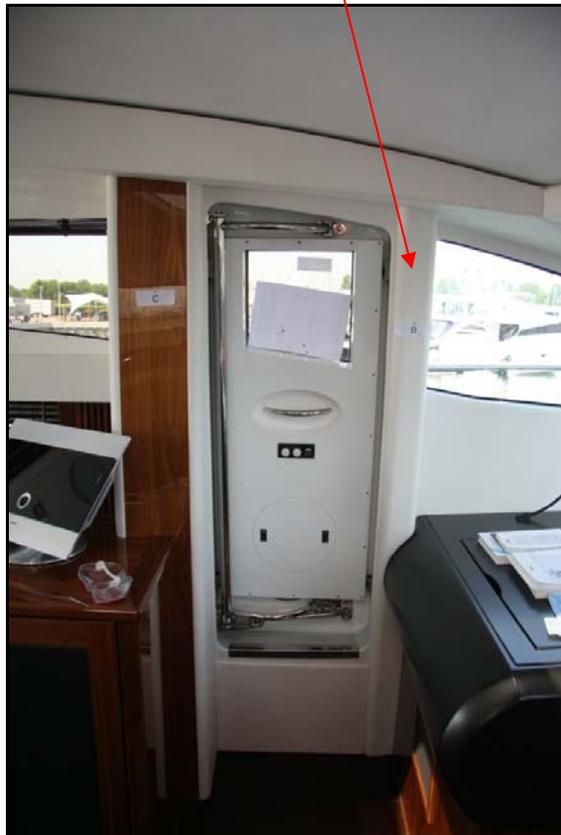
Holm „B“ Bb:

<u>Augenhöhe</u>	<u>Sichtbehinderung</u>
1480 mm	8,0 °
1730 mm	11,0°

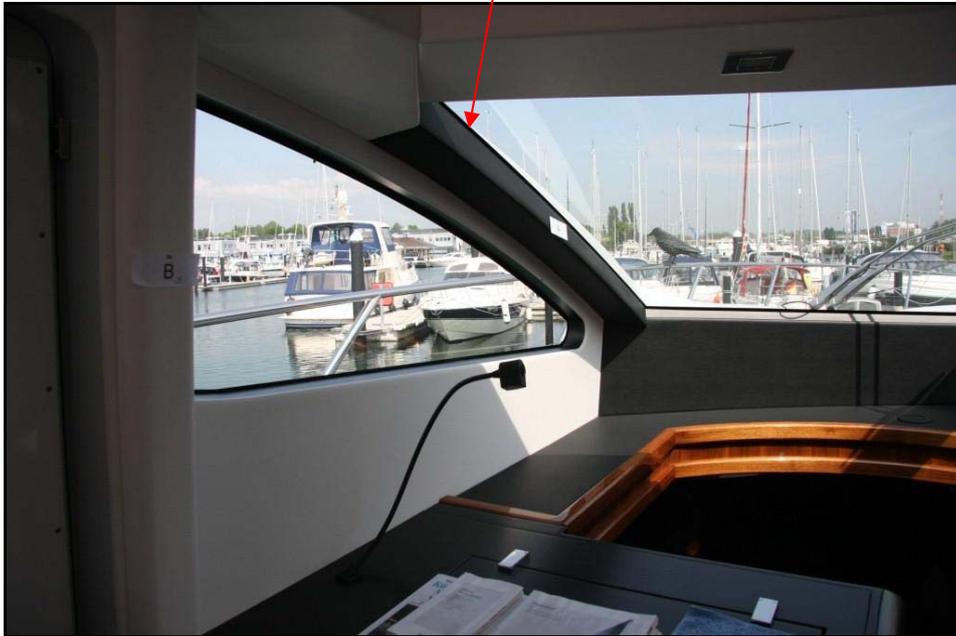
Holm „A“ Bb:

<u>Augenhöhe</u>	<u>Sichtbehinderung</u>
1480 mm	6,0 °
1730 mm	8,0°

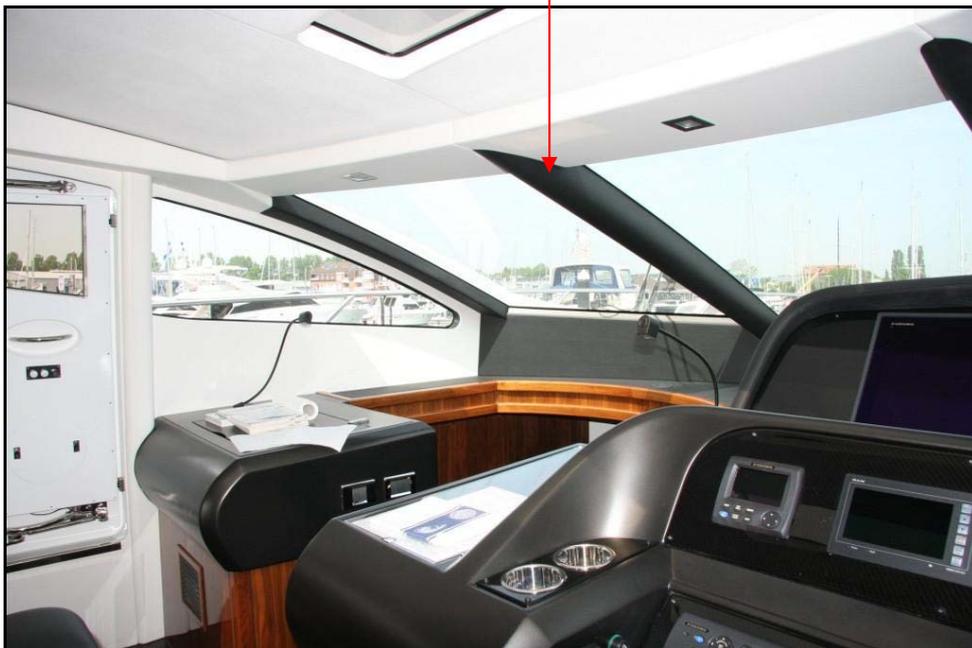
Holm „M“ Bb:

<u>Augenhöhe</u>	<u>Sichtbehinderung</u>
1480 mm	4,0 °
1730 mm	7,0°

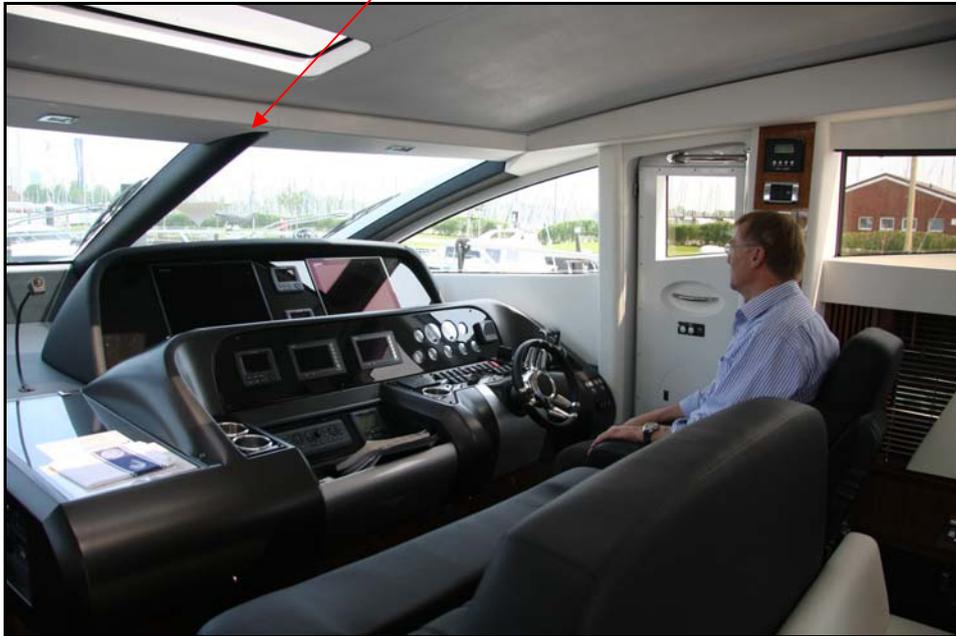
Holm „A“ Stb:

<u>Augenhöhe</u>	<u>Sichtbehinderung</u>
1480 mm	8,0 °
1730 mm	18,0°

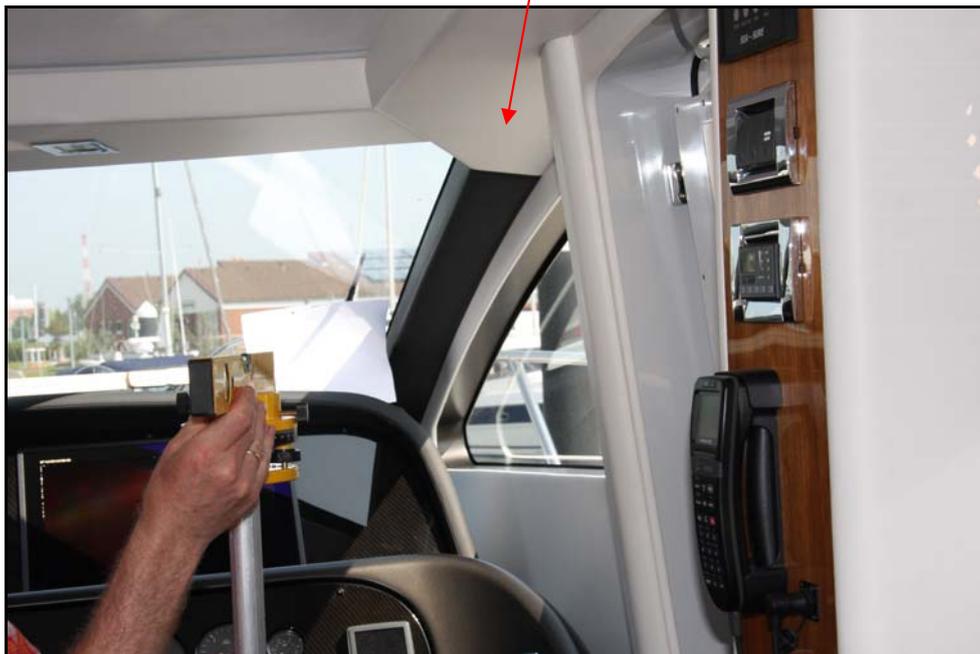
Holm „B“ Stb:

<u>Augenhöhe</u>	<u>Sichtbehinderung</u>
1480 mm	25,0 °
1730 mm	25,0°

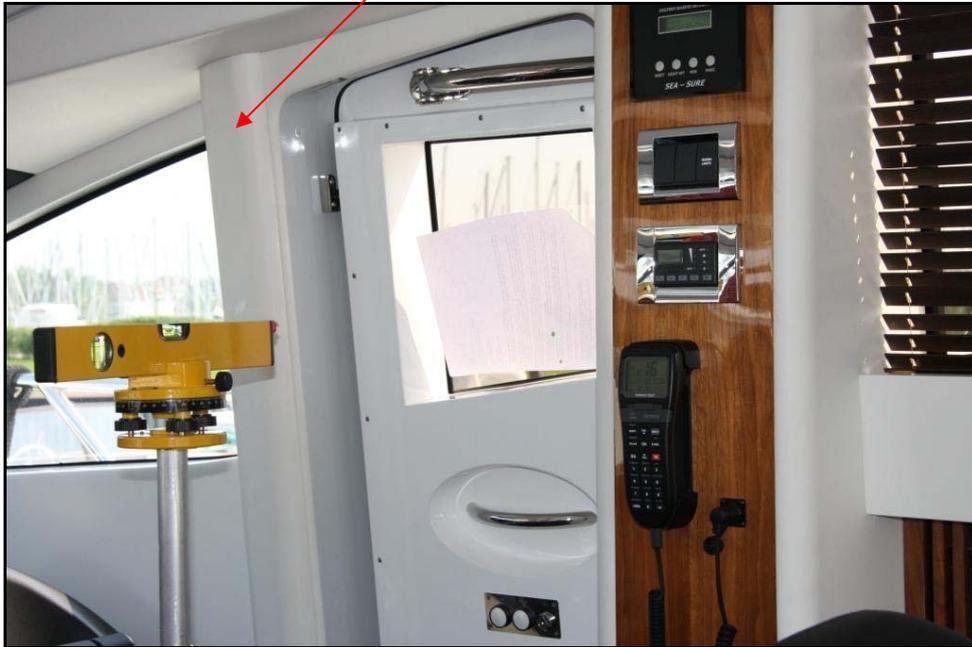
Holm „C“ Stb:

<u>Augenhöhe</u>	<u>Sichtbehinderung</u>
1480 mm	11,5° ³
1730 mm	11,5° ⁴

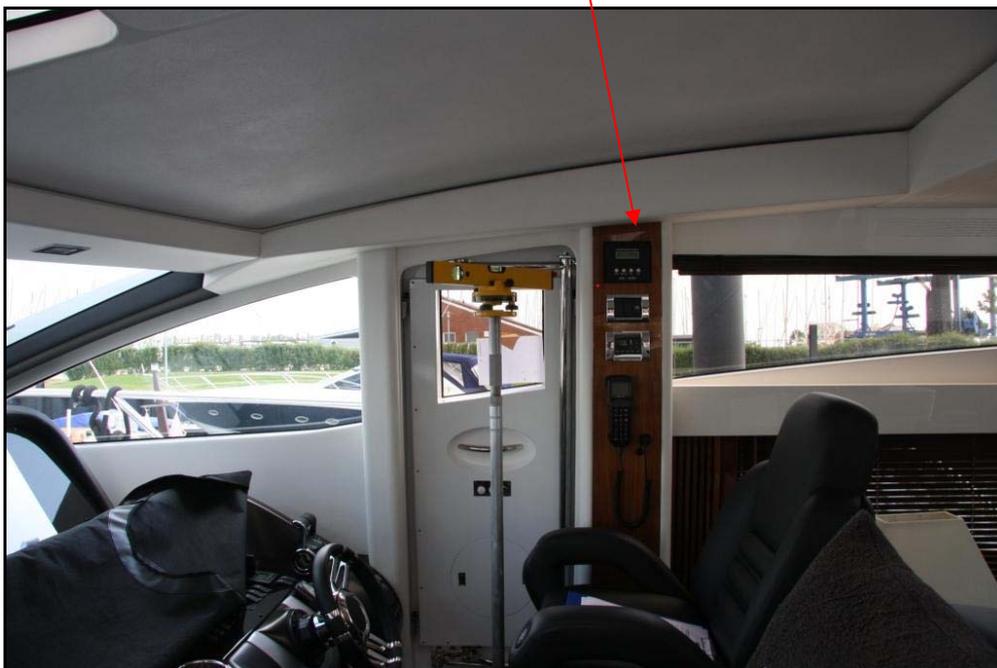
³ Nur bis Bereich 112,5° Steuerbord betrachtet.

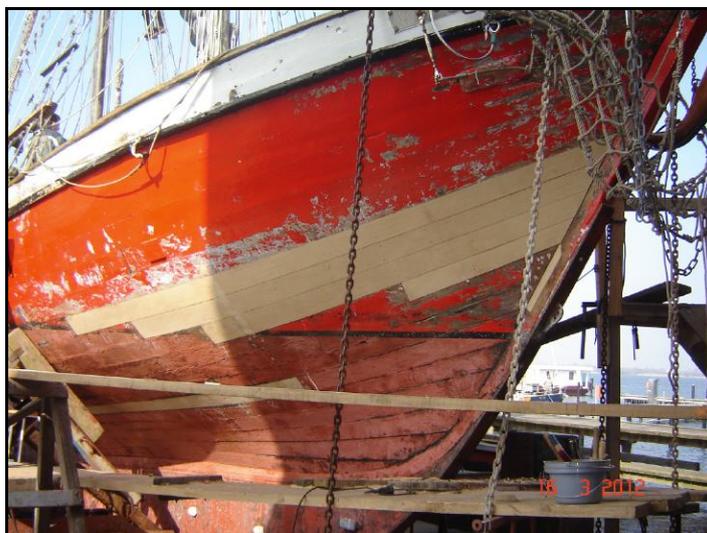
Abbildung 3: Erneuerte Planken Steuerbord

Im März 2012 wurden dann auf der Werft Modersitzki in Maasholm vorne auf Steuerbord-Seite 17,3 lfm Planken in fünf Gängen und auf der Backbord-Seite 4,8 m in zwei Gängen erneuert. Diese Werft hatte 2008 schon 11 lfm Planken in zwei Gängen erneuert und zusätzliche Spanten an den Plankenstößen eingebaut.

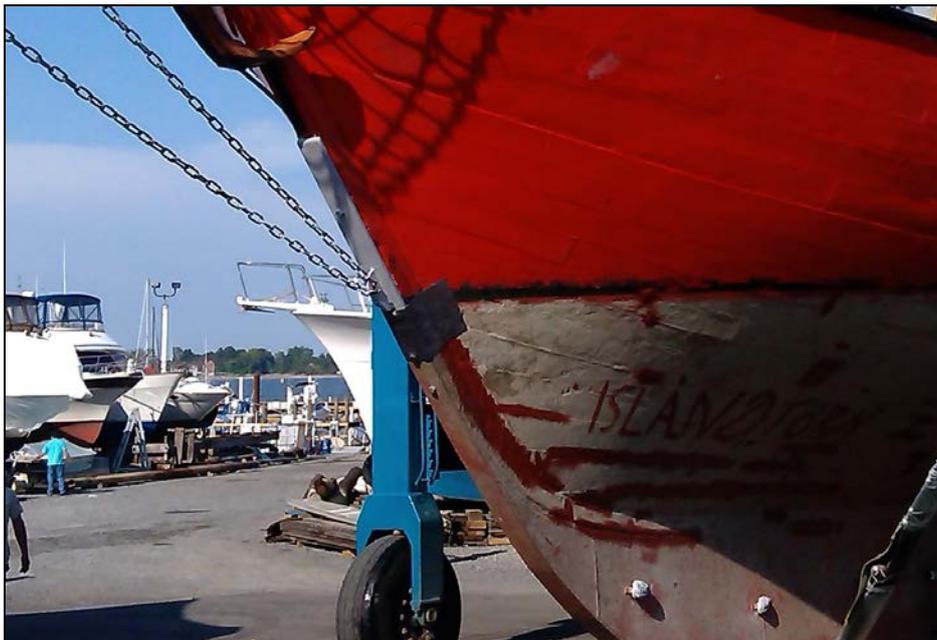
Abbildung 6: Stevenbeschlag mit Blei vernagelt

Vom 27. Mai bis 31. Mai 2013 wurden am Schiffsrumpf bei der Werft Consolidated Yachts auf City Island, New York, auf dem Trockenen Arbeiten durchgeführt. Unter anderem wurden mehrere Nähte in Eigenarbeit nachkalfatert, sowie der Steuerbord-Fockwantenbeschlag versetzt. Am Vorsteven, wo das Wasserstag (die beiden Ketten auf nachfolgenden Bild) am Stevenbeschlag befestigt ist, wurde ein Bleiblech unter dem Stevenbeschlag aufgenagelt/geklebt, um dortigen Leckagen vorzubeugen. Nach dem Abslippen wurde ein Leck an Backbord-Seite an der unteren Kojen festgestellt, so dass das Schiff erneut aus dem Wasser geholt werden musste. Dieses Leck wurde von außen abgedichtet und ebenfalls mit Blei vernagelt, danach traten keine weiteren Probleme auf.

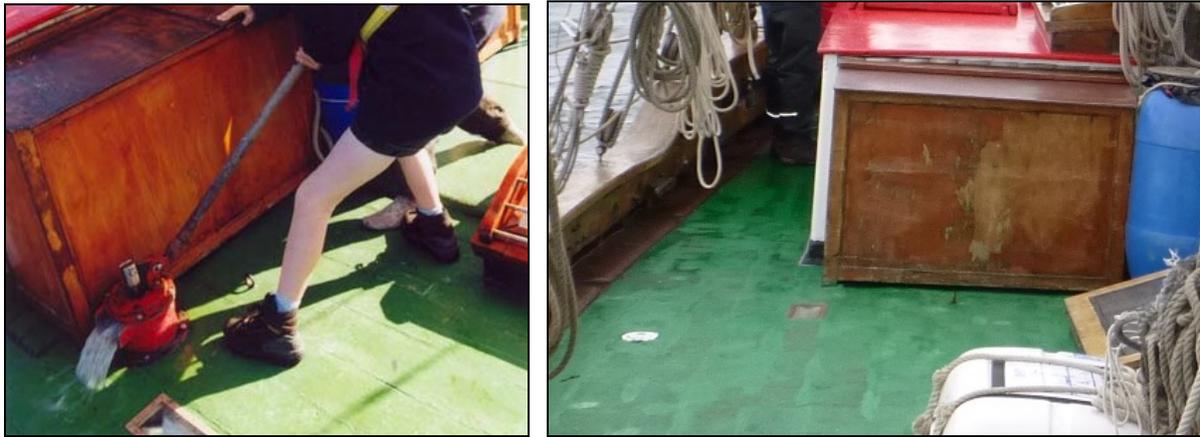
Abbildung 8: Schwengelpumpe

Auf Fotos aus den Jahren vor 2010 ist an Deck vor dem Aufbau noch eine Schwengelpumpe, die beim Bau in Rhodos eingebaut wurde, zu sehen. Diese Schwengelpumpen sind am effektivsten, da auch kleine Verunreinigungen im Lenzwasser die Funktion der Pumpe nicht beeinträchtigen. Diese Pumpe wurde ausgebaut, weil die Gummimembrane defekt war und Ersatzteile nicht mehr zu bekommen waren. Dafür wurde die unter 3.) genannte Whale Gusher 30 Pumpe unter Deck, jedoch von Deck bedienbar, an das Lenzsystem der alten Schwengelpumpe angeschlossen. Das nachfolgende Foto links zeigt die eingebaute Schwengelpumpe. Das Foto rechts wurde auf dem letzten Törn gemacht und der gleiche Platz ohne Pumpe und mit der unter Deck eingebauten Whale Gusher Pumpe (weißer Kreis, Ansatzpunkt für Handhebel).

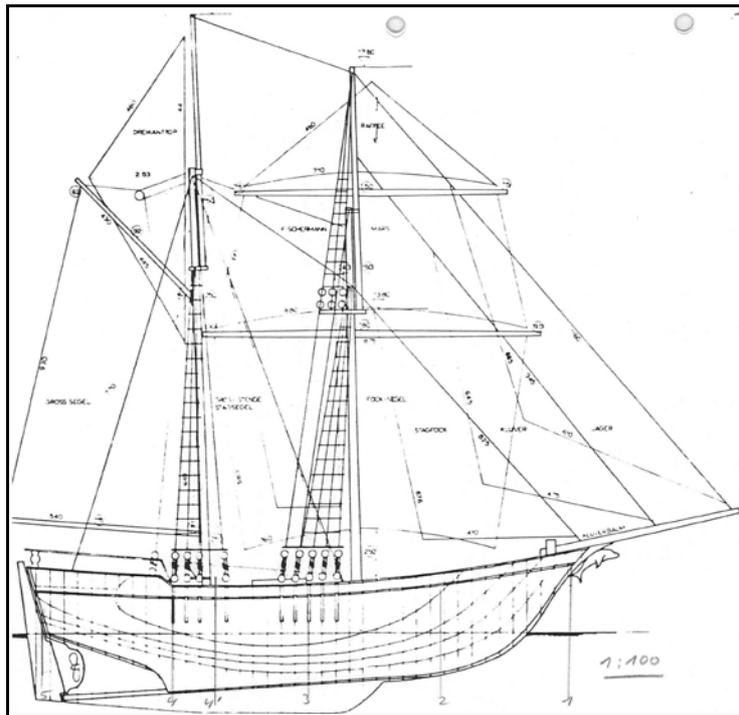
Abbildung 9: Segelriss und Kiel

Das Schiff wurde 1968 für verhältnismäßig geringen Baukosten in Griechenland erbaut. Die FALADO VON RHODOS ist als gemäßigter Langkieler mit einem untergebolzten Außenballast von 6 t konstruiert und auch gebaut worden.

Die Besegelung nach obiger Skizze betrug 179 qm. Am Fockmast wurden zwei Rahen gefahren und später eine dritte Rah angebaut und die Segelfläche auf ca. 200 qm erhöht.

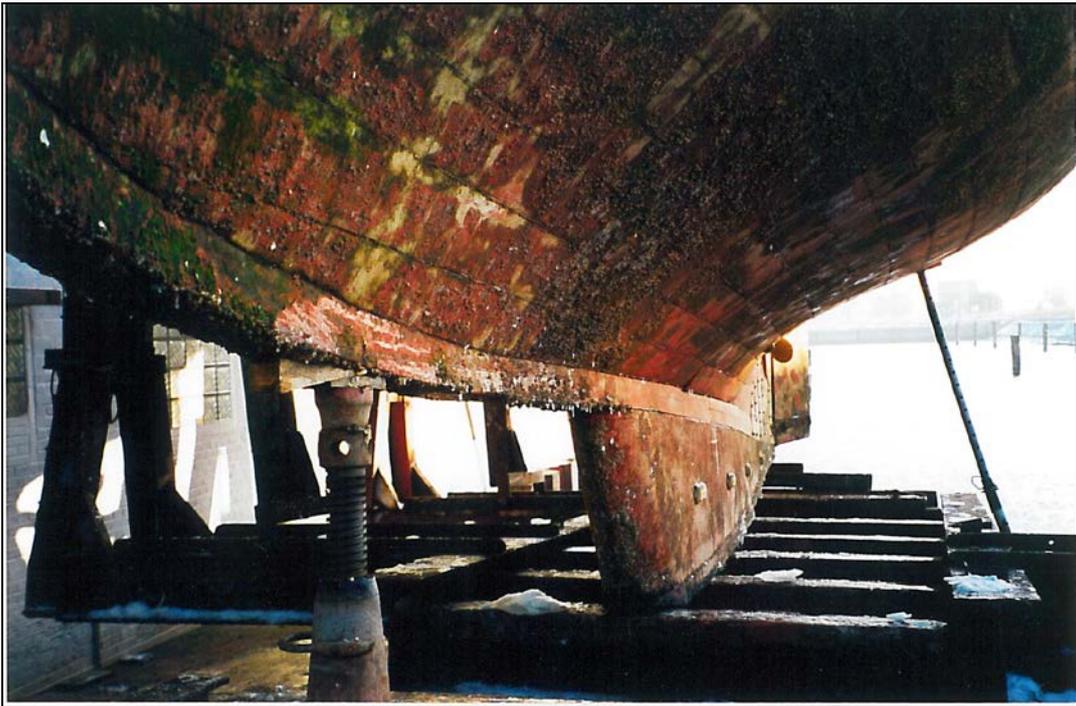
Abbildung 10: Kiel vor Verlängerung

In dem Gutachten wird auch zu einer geplanten Kielverlängerung Stellung genommen. Danach bringt eine Verlängerung des Kiels, wenn dieser als Stahlhohlkörper gefertigt wird, statisch positive Effekte als zusätzliche Unterstützung des Ansatzpunktes des vorhandenen Ballastkiels an den Kielbalken.

Dem Gutachten war die nachfolgende Skizze beigelegt. Darin sind die vom Gutachter vorgeschlagenen notwendigen drei Maßnahmen - neue Stahlrahmenspannten, zusätzlicher Innenkiel 300/300 mm und die Verlängerung des Kiels - zur Verbesserung der Torsions- und Längsfestigkeit in unterschiedlichen Farben dargestellt.

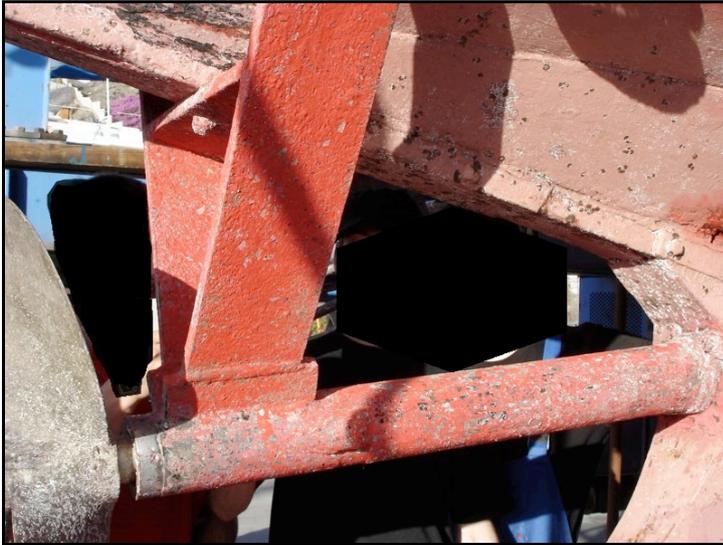
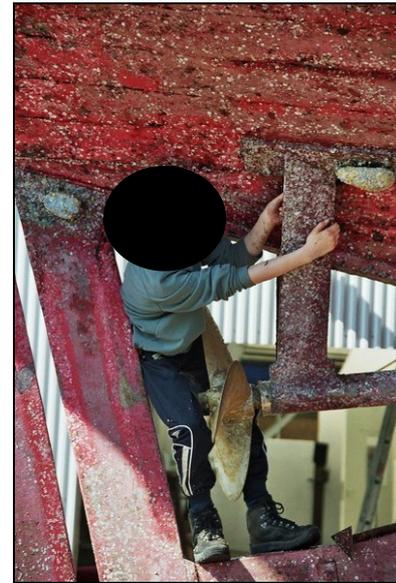
Abbildung 16: Wellenbock

Der Wellenbock ist nicht formschlüssig am Hecksteven und der Außenhautbeplankung befestigt. Es sieht so aus, als wenn die gesamte Belastung aus der Schwingung des Propellers auf zwei Bolzen, die durch den Kiel gesteckt wurden, in die Schiffsstruktur eingeleitet werden soll. Seitwärts fehlt eine formschlüssige Verbindung mit dem Kiel und den Planken. Die seitliche Strebe des Wellenbocks ist oben offensichtlich mit einer Planke verbolzt (rechtes Foto). Über die weitere Befestigung dieses Wellenbocks mit der Schiffsstruktur ist nichts bekannt. Es ist jedoch anzunehmen, dass bei einem 390 mm Spantabstand die Verbolzung mit zwei Spanten ausgeführt wurde, was für eine Lasteinleitung jedoch zu wenig ist. Auf dem obigen linken Foto ist auch zu sehen, dass die Kielholzdicke bei der Stevenrohrdurchführung verhältnismäßig schwach ausgelegt zu sein scheint. Ob das Totholz dahinter zwischenzeitlich in Vollholz ausgeführt wurde, konnte nicht ermittelt werden.

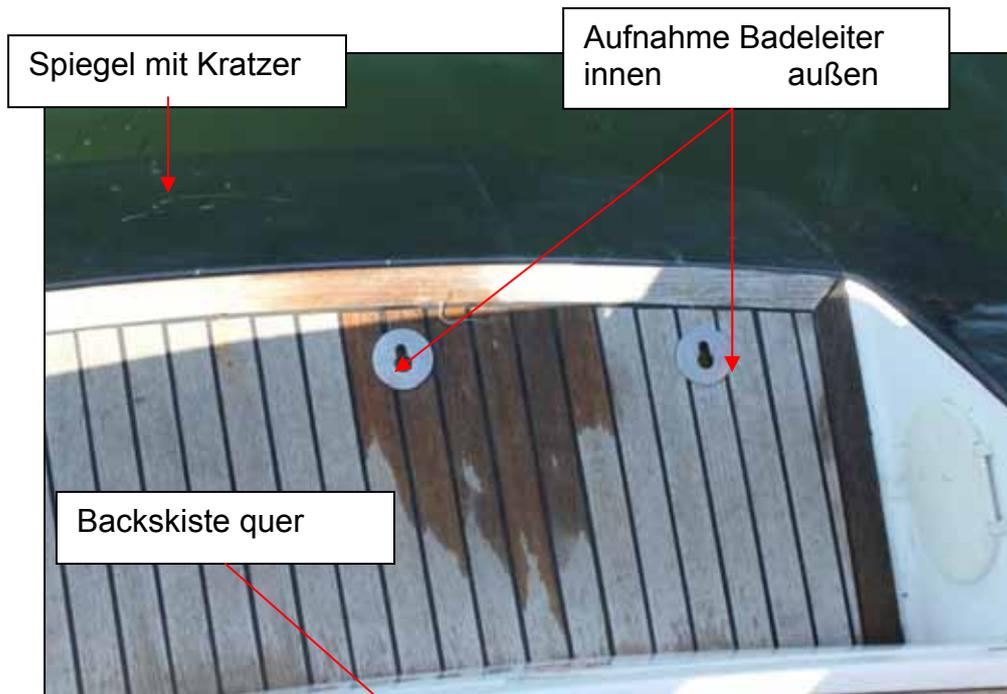
Abbildung 7: Badeplattform von oben

Laut Aussagen konnte am Unfalltag die Leiter nicht in die außen liegende Aufnahme gesteckt werden, da das an der Innenseite liegende Rändelrad der Badeleiter sich nicht lösen lies und der Dorn der Leiter nicht in der Aufnahme gesichert werden konnte. Es gibt auch Aussagen, wonach die Badeleiter nicht in die äußere Aufnahme gesteckt wurde, da auf dieser Aufnahme ein Besatzungsmitglied stand, das den Verunglückten halten musste. Die Badeleiter wurde dann sehr instabil montiert, indem der eigentlich außen liegende Dorn mit der Rändelschraube in die innen liegende Aufnahme gesteckt und die innen liegende Seite mittels einer dünnen Leine zur Stabilisierung an das Achterstag gebunden wurde.

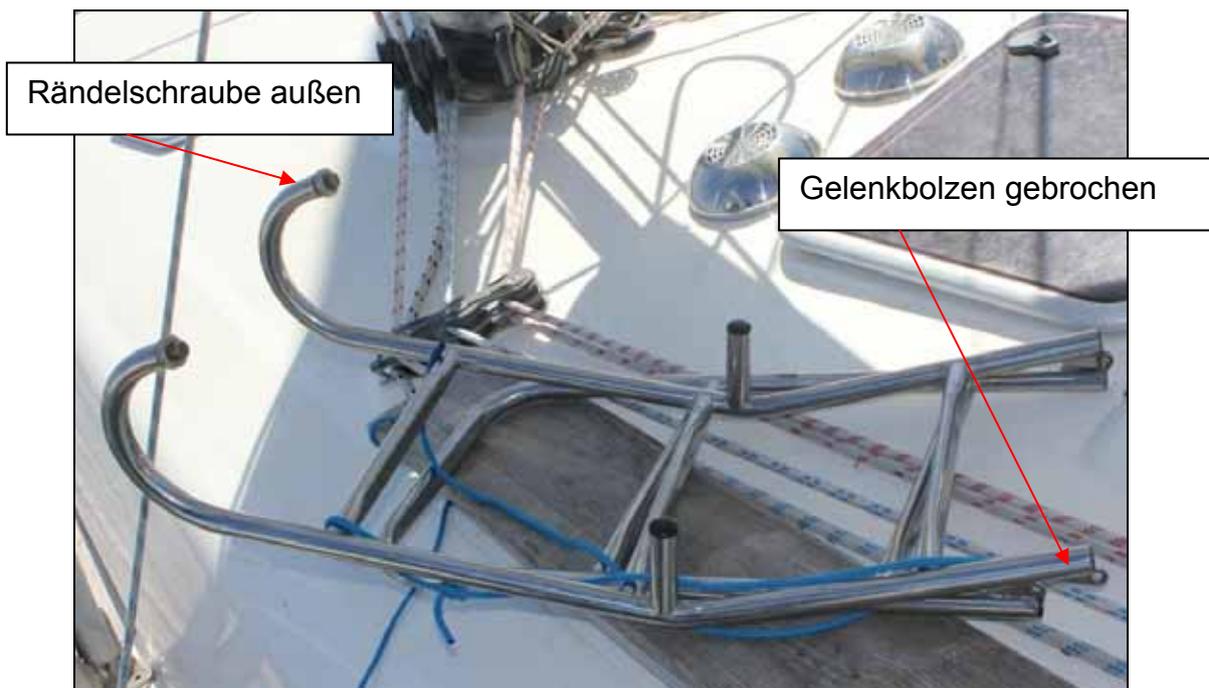
Abbildung 9: BSU-Aufnahme der Badeleiter am Unfalltag

Bei der Besichtigung der BSU in Burgtiefe einen Tag nach dem Unfall, lag die Badeleiter an Deck auf Backbordseite. Das an der Innenseite der Leiter befindliche Gelenk war nicht mehr intakt, da dort der Bolzen fehlte. Die beiden Rändelschrauben der Leiter ließen sich mit der Hand bewegen, waren aber etwas schwergängig.

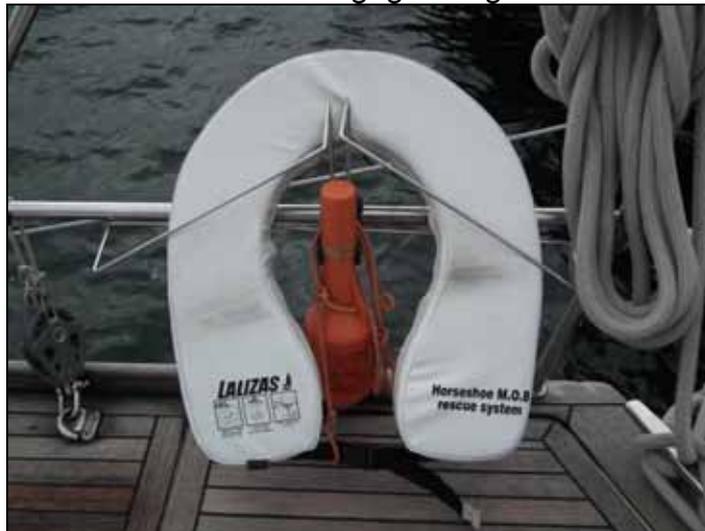
Abbildung 17: Rettungskragen Steuerbord

Auf Steuerbordseite befand sich ein hufeisenförmige Rettungskragen, Type LALIZAS Horseshoe M.O.B. Rescue System, der für den Verunglückten als Auftriebshilfe hätte hilfreich sein können, als dieser keine Rettungsweste mehr trug. Von Nachteil wäre bei diesem Rettungskragen gewesen, dass keine Leine daran befestigt war und so die Verbindung mit dem Schiff nicht mehr gegeben gewesen wäre.

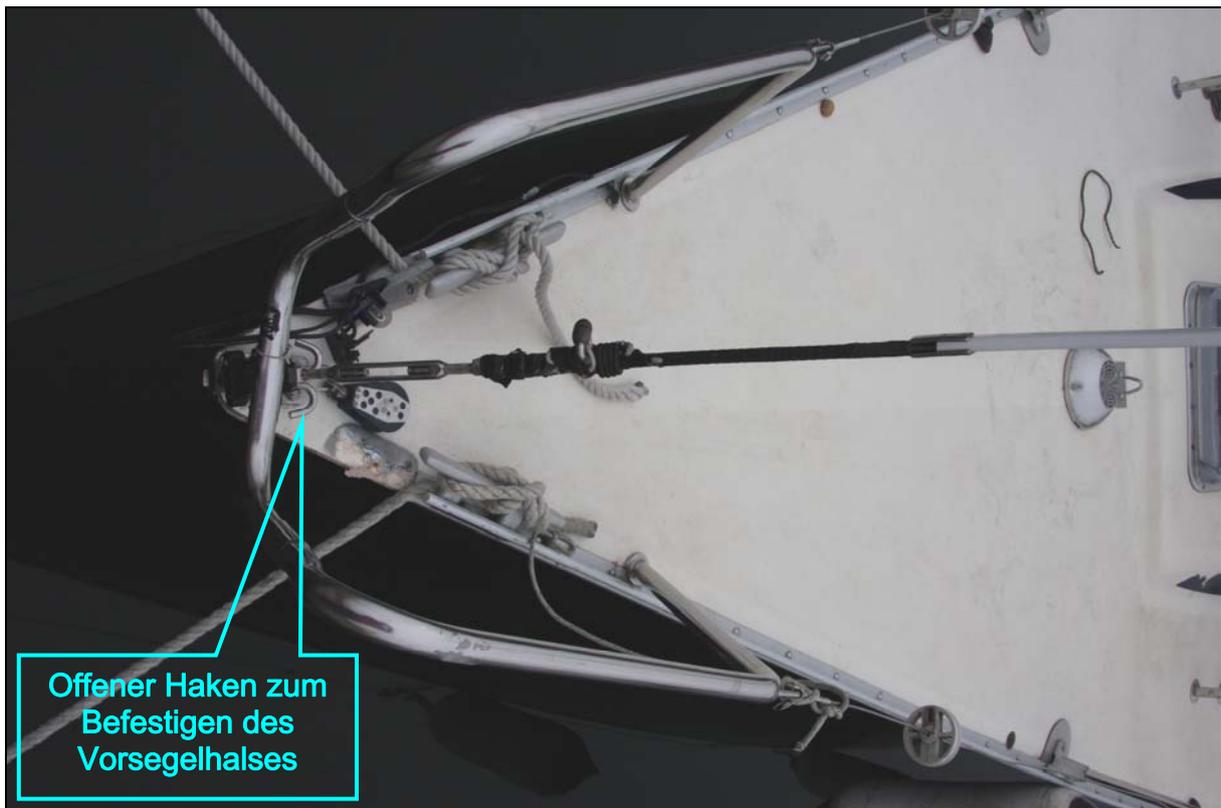
Abbildung 4: Befestigung des Vorsegels

Der Vorsegelhals wird auf der DEN BLÄ an einem nach unten offenen Haken befestigt (siehe Abbildung 4). Der Vorsegelhals wurde also nicht mit einem Schäkel oder Karabinerhaken sicher gehalten.

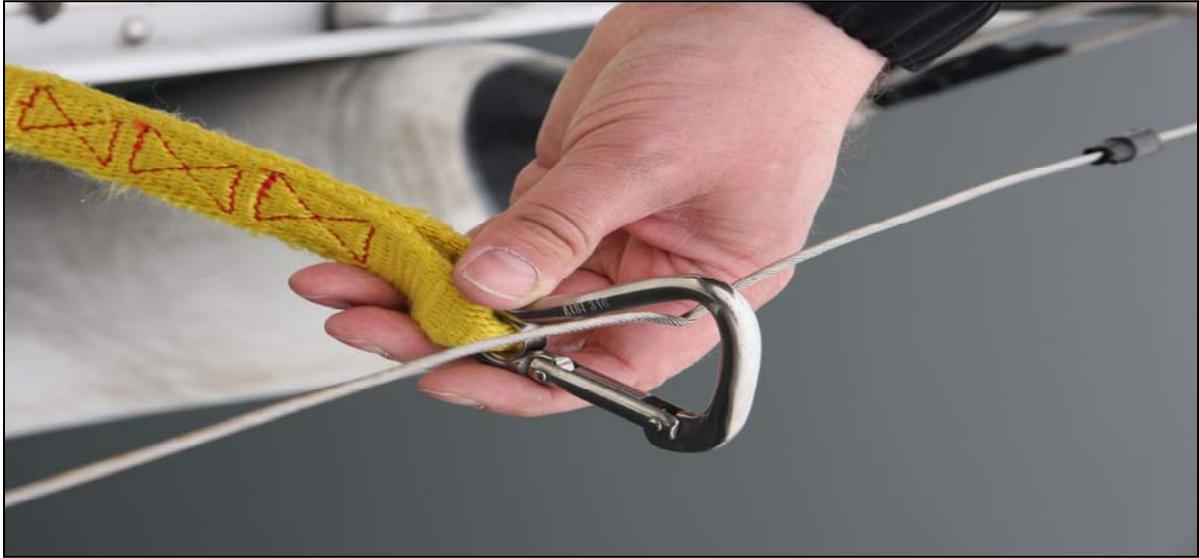
Abbildung 6: Am Relingsdraht eingepickte Sicherungsleine

Der Ruck seines Sturzes wurde über den Karabinerhaken der Sicherungsleine auf den Relingsdraht übertragen, so dass hier ein deutlicher Knick im Draht entstand (Abbildung 5 und Abbildung 6). Der Schäkel als Verbindungsstück zum achteren Gurtband fehlte (Abbildung 8). Das Endstück des Relingsdrahtes (Terminal) zeigte keine Beschädigungen. Der gesamte Relingsdraht der Backbordseite war durch die Relingsstützen heraus gezogen und hing vorn ins Wasser (siehe Abbildung 8 bis Abbildung 10). Die Höhe des Relingsdrahtes über Bootsdeck beträgt ca. 45 cm und entspricht somit den empfohlenen Vorgaben².

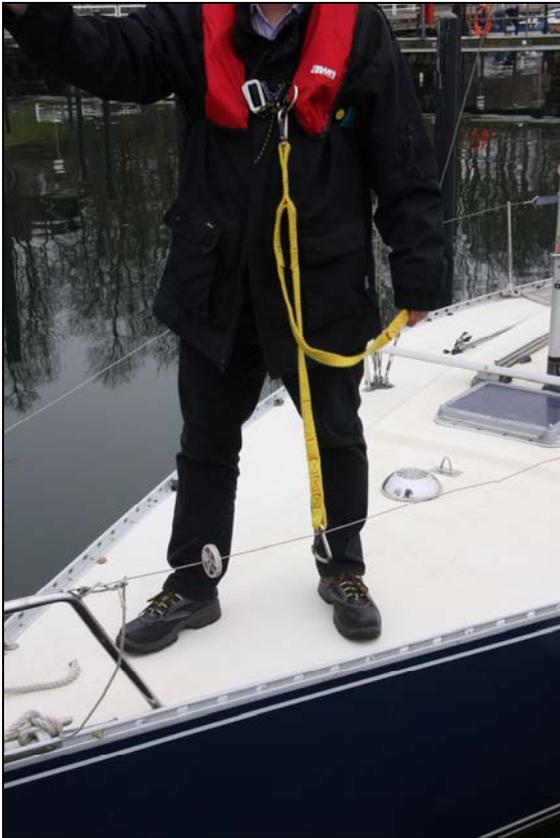
Ein wichtiger Untersuchungsgegenstand war die Rettungsweste mit der Sicherungsleine. Als der Verunfallte geborgen wurde, trug er eine Automatikweste der Marke AW Niemeyer (AWN SECURITY 150 Light Harness nach EN 1095). Sie war richtig angelegt und hatte ausgelöst. Sie ist grundsätzlich nicht mit einem Spritzschutz ausgestattet. Dieser ist auch nicht nachrüstbar. Des Weiteren verfügte diese Weste nicht über ein Signallicht. An dem am Sicherheitsgurt (Lifebelt) befestigten D-Ring war eine Sicherungsleine der Firma Marinepool Lifeline nach DIN CE EN 1095 eingepickt. Durch die Ersthelfer wurde jedoch nicht festgehalten, wie genau sie eingepickt war. Diese Sicherungsleine verfügt über drei Haken. Richtig angelegt, ist sie ca. 0,97 m lang (Abbildungen 11, 12 und 13). Sollte der Segler der Meinung gewesen sein, mehr Bewegungsfreiheit zu brauchen, könnte er sich auch mit der Länge von ca. 1,56 m an der Reling eingepickt haben (Abbildung 14). Allerdings wird das Sichern an einer Reling nicht empfohlen³. An Deck waren keine Strecktaue gespannt.

Abbildung 11: Richtige Länge der Sicherungsleine, dabei aber ungünstiger Sicherungspunkt

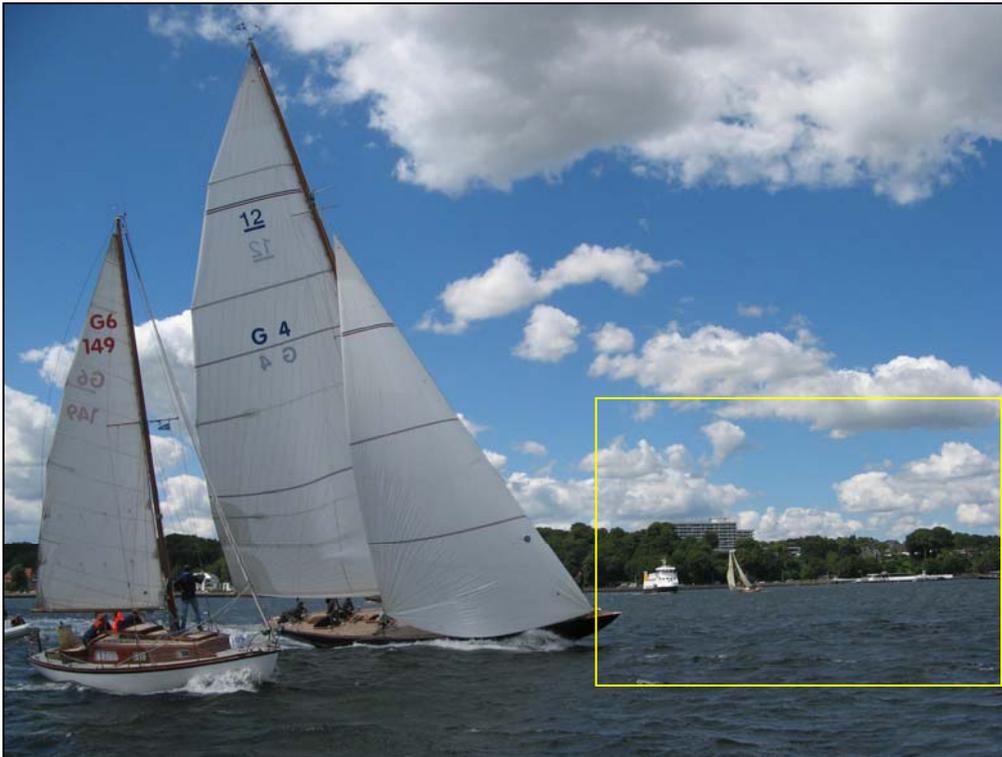
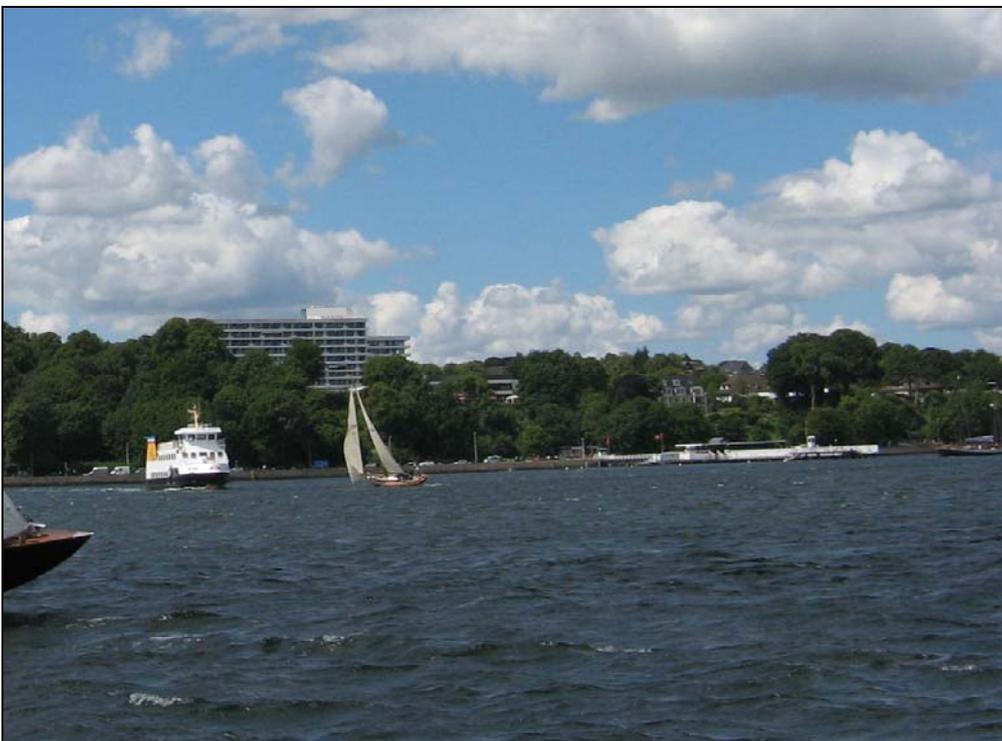
Abbildung 6: Ausgangsbild, im Hintergrund LABOE und RØDE ORM

Die Abbildungen 6 und 7 zeigen die RØDE ORM kurz vor dem Zusammenstoß mit der LABOE. Das Gebiet rechts der RØDE ORM ist frei.

Abbildung 7: Vergrößerung des Bildausschnitts aus Abbildung 6
