Bundesstelle für Seeunfalluntersuchung
Federal Bureau of Maritime Casualty Investigation
Bundesoberbehörde im Geschäftsbereich des Bundesministeriums
für Verkehr und digitale Infrastruktur

Untersuchungsbericht 402/15

Sehr schwerer Seeunfall

**Tödlicher Personenunfall an Bord
der Charteryacht DESDEMONA
am 21. September 2015 im Bereich der
Ansteuerung von Rostock-Warnemünde
zwischen den Fahrwassertonnen 9 und 11**

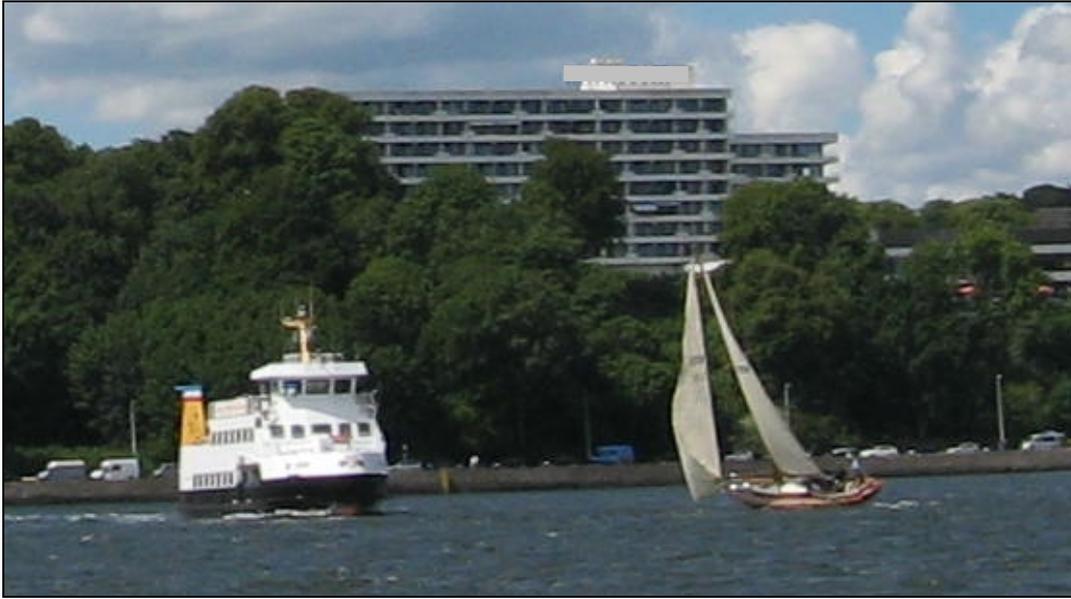
Abbildung 8: Nochmalige Vergrößerung des Bildausschnitts aus Abbildung 6

Die Vergrößerung in Abbildung 8 zeigt deutlich die RØDE ORM mit nicht vollständig durchgesetztem Vorsegel. Das Großsegel hat Druck aufgebaut und krängt die Yacht nach Backbord. Die Geschwindigkeit der Yacht ist unbestimmt. Zwar ist Kielwasser erkennbar, dies könnte aber auch von der Wende herrühren.

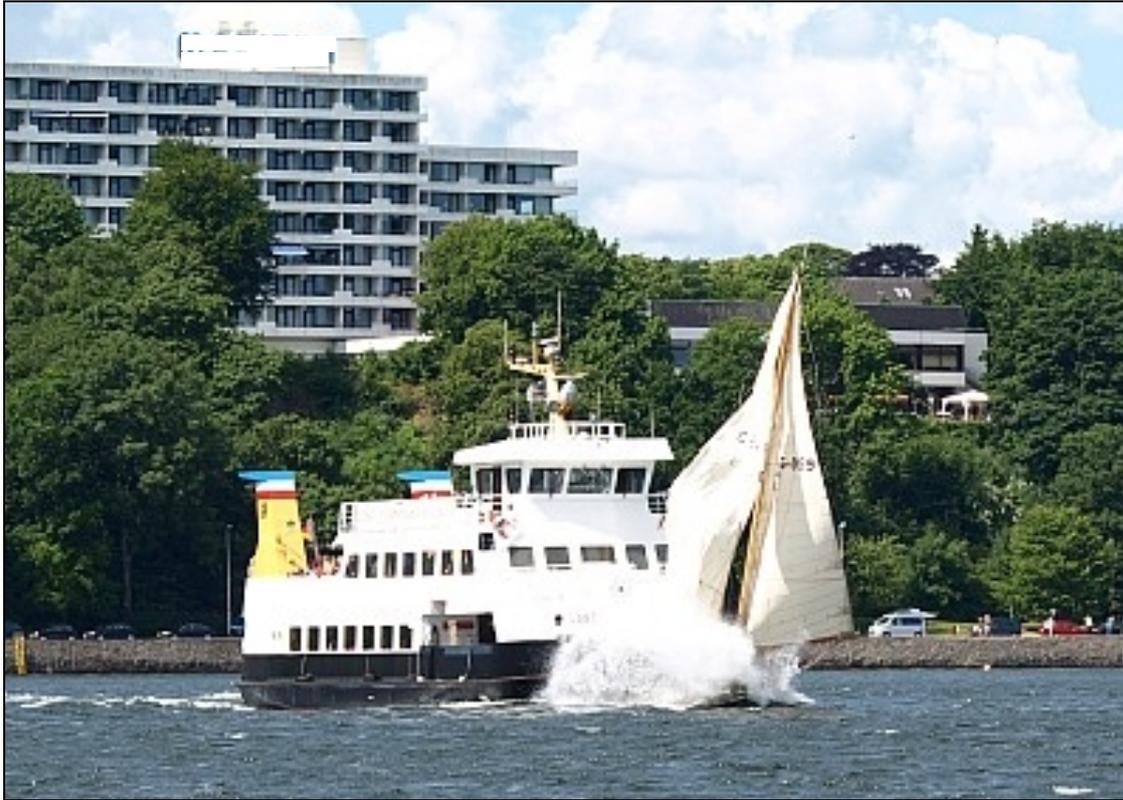
Beim Zusammenstoß rampte die LABOE die RØDE ORM auf deren Steuerbordseite vor dem Mast. Der Bugwulst der Fähre drückte dabei die Planken der Yacht ein. Das führte zu einem massiven Wassereintritt und zum schnellen Sinken der Yacht.

Abbildung 9: Kollision LABOE mit RØDE ORM

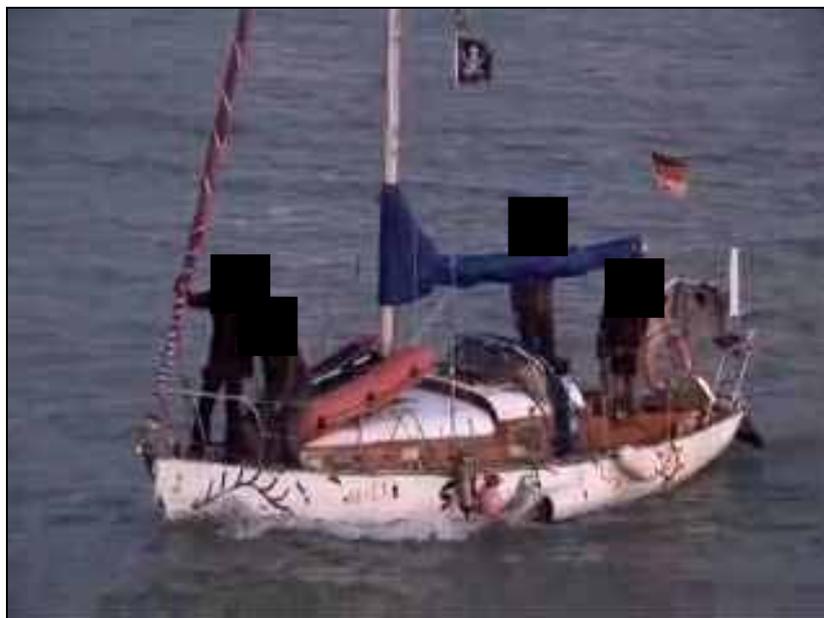
Abbildung 20: SY TAUBE beim Auslaufen

Nach Schätzung der BSU betrug der Freibord maximal 50 cm. Die Filmaufnahmen zeigen auch das Eintauchen bei leichtem Seegang in der Hafenausfahrt (vgl. Abb. 21).

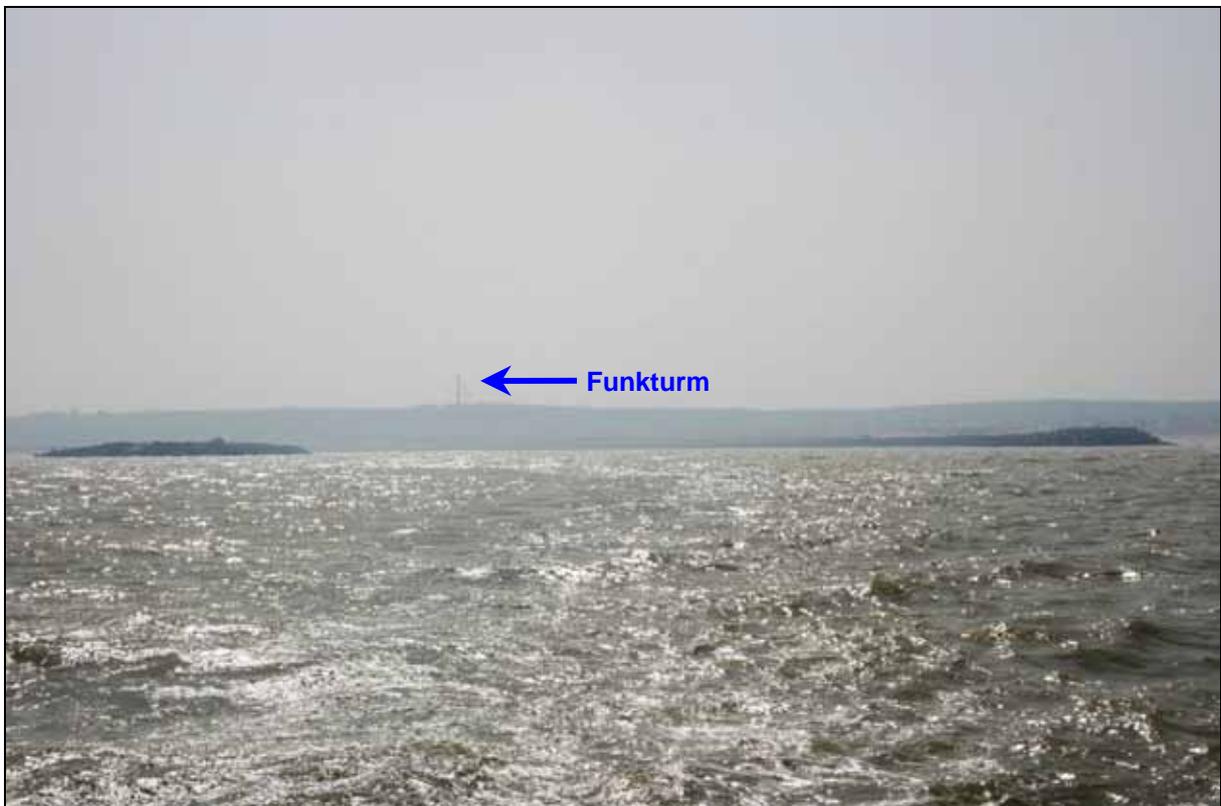
Abbildung 29: Ansteuerung der Flussmündung des Sebou aus 0,5 sm Entfernung

Der Schiffsführer, die Deutsche, die Slowenin und die Dänin waren unter Deck und trugen keine Rettungswesten. In der Pflicht waren die Österreicherin als Steuerfrau sowie die beiden anderen Deutschen mit Rettungswesten und Sorgleinen gesichert. Die Flussmündung wurde optisch nicht wahrgenommen, sondern per GPS geortet. Die nachfolgenden Bilder (Abb. 27 bis 29) verdeutlichen, dass die Einfahrt bereits bei geringem Wellengang und klarer Sicht nicht ohne weiteres zu erkennen ist.

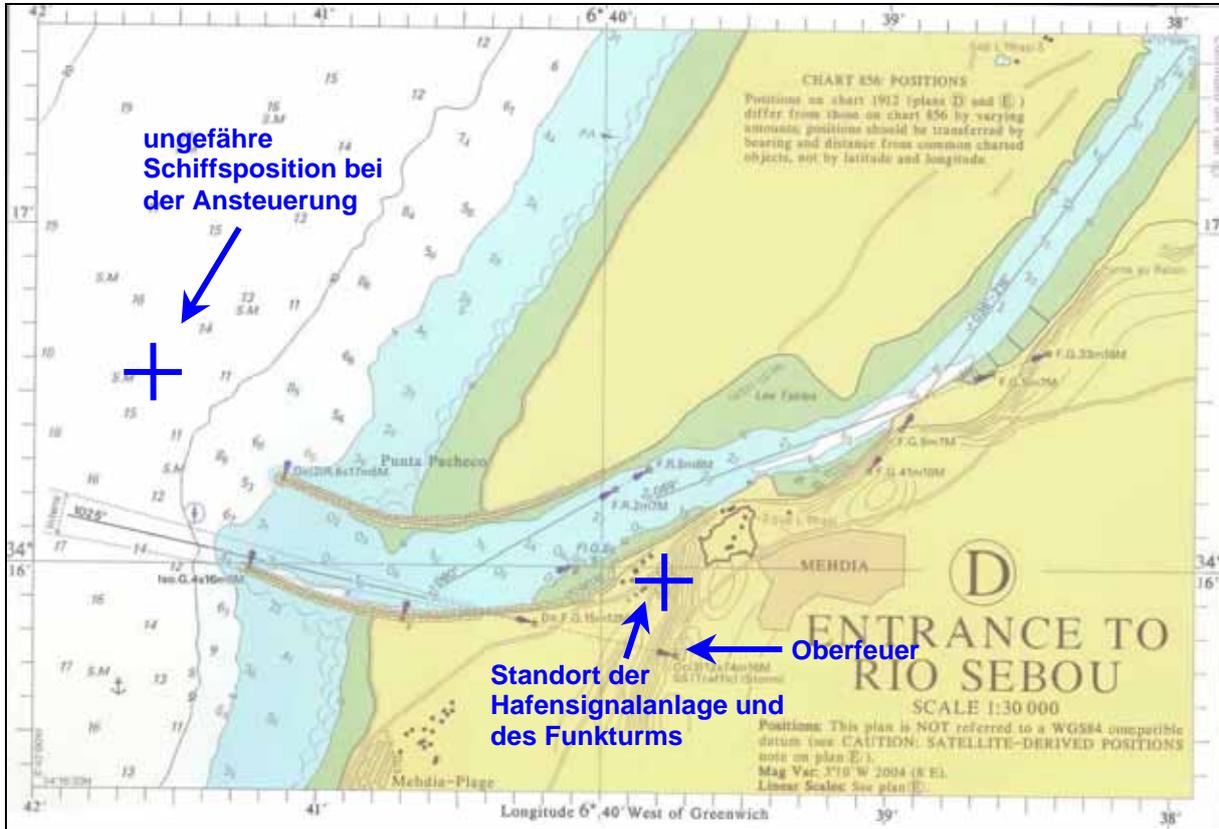
Abbildung 30: Seekartenausschnitt BA 1912 mit Standort der Hafensignalanlage

An Bord der TAUBE teilte der Schiffsführer der Steuerfrau den Ansteuerungskurs mit (vermutlich 102,5°, vgl. Abb. 30), den er nach der Lektüre des Hafenhandbuches noch erinnerte. Es gelang nicht, das Boot im ersten Anlauf auf diesen Kurs zu bringen, weshalb eine Wende gefahren wurde. Zeitgleich wurde in der Kabine versucht, den Motor zu starten, zunächst jedoch ohne Erfolg. Der deutsche Segler, der auch Mitglied des Betreibervereins war, kam von der Plicht in die Kabine, um den Schiffsführer bei den Motorstartversuchen zu unterstützen. Hierfür zog er seine Rettungsweste aus.

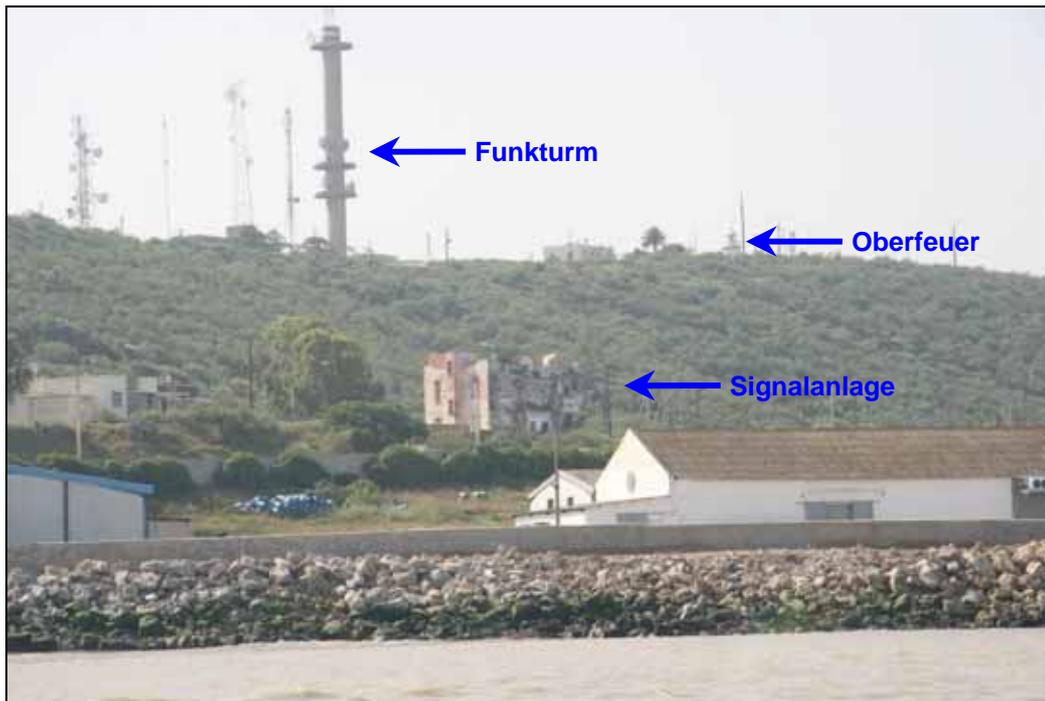
Abbildung 31: Funkturm und Hafensignalanlage in Mehdia

Es wurde nicht wahrgenommen, dass der Hafen gesperrt war. Die entsprechende Signalanlage befindet sich unterhalb des Funkturmes, der sich bei klarer Sicht in der Flussmündung vom Horizont abhebt (vgl. Abb. 29 bis 31).

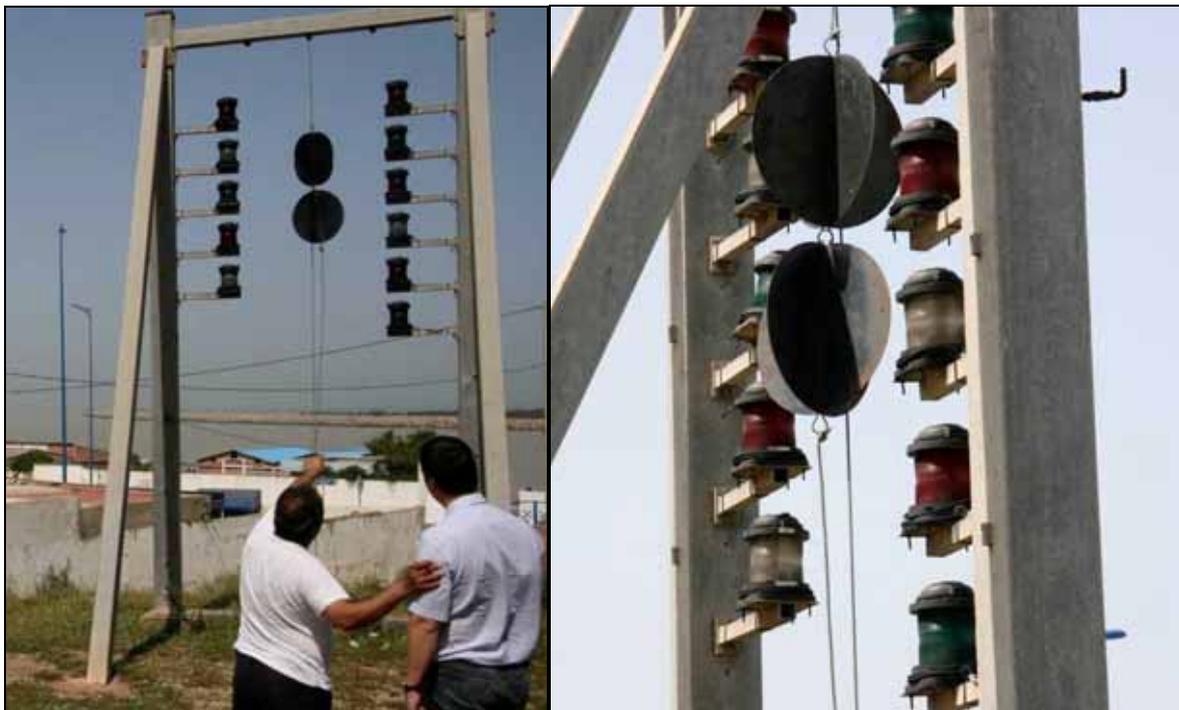
Abbildung 33: Hafensignalanlage, Details

Selbst von Nahem ist die Hafensignalanlage vor dem Hintergrund des dahinter stehenden Hafenamtbauendes nur schwer auszumachen (vgl. Abb. 32 und 33).

Die BSU geht davon aus, dass die Signalanlage bei den Wetterbedingungen, wie sie am Unfalltag herrschten, für die Crew der TAUBE nicht auszumachen war.

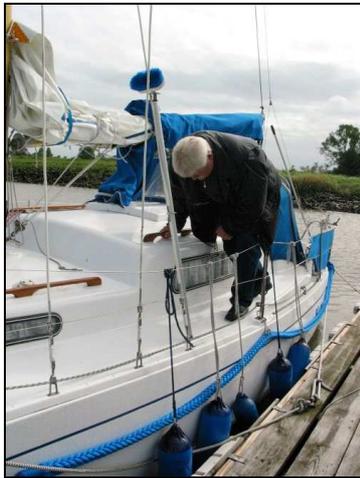
Der Rettungsplan wurde eingeleitet, und das im Meer treibende Besatzungsmitglied wurde schließlich als vermisst gemeldet. Ungefähr drei Wochen später, am 20. April 2009, wurde seine Leiche von einem in der Gegend kreuzenden Fischereifahrzeug gefunden.

Gegen 16:30 Uhr war die Yacht unter Großsegel und Motor auf der Elbe vor der Einfahrt Otterndorf. Nachdem die Rollfock eingeholt worden war, bereitete der Eigner das Niederholen des Großsegels vor. Der Mitsegler war am Ruder und der später Verunfallte befand sich an Bb.-Seite vom Baum (s. Abb. 3), um die dort befestigten Zeisinge zum Beschlagen des Großsegels loszumachen. Der Mitsegler kündigte auf Zuruf an, in den Wind zu drehen. Dabei schlug der Baum (s. Abb. 4) um und traf den Skipper so, dass er außenbords fiel, wo er durch Rufe und Winken auf sich aufmerksam machte.

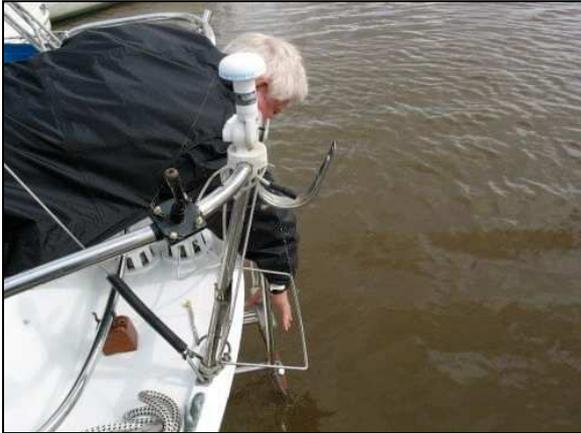
Der Mitsegler fuhr zwei Anlaufmanöver und versuchte, durch Wenden über Stb. an den Verunfallten heranzukommen. Er fierte die Großschot, was dazu führte, dass der Wind während der unter Motor gefahrenen Wenden in das Großsegel griff und die SY beim Annähern an den Verunfallten um 1 bis 2 m vertrieb. Nach dem 2. Manöver warf er die achtern an Bb. befestigte Feststoffweste mit angeschlagener Leine außenbords. Der Verunfallte konnte die Leine fassen und sie mit einem Arm umschlingen. Es gelang, den Verunfallten bis an die achtern montierte Bootsleiter zu ziehen (s. Abb. 5 und 6). Währenddessen verlor der Verunfallte das Bewusstsein, und die Augen verdrehten sich weiß.

Abbildung 5: Bergungsversuch Heckkorb

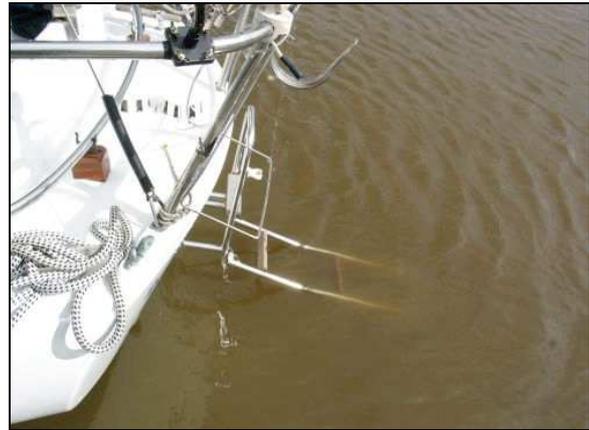
Abbildung 6: Bootsleiter Heck

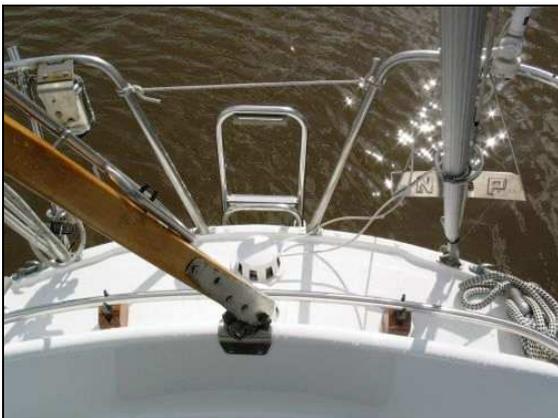
Der Mitsegler machte durch Winken mit einer Segeljacke von der Plicht aus auf den Unfall aufmerksam (s. Abb. 7 und 8). Dabei musste die Pinne aus dem Weg geklappt werden. Die SY LEILA kam zu Hilfe, und der Mitsegler rief per Handy den Polizeiruf 110 an, weil die UKW-Anlage an Bord defekt gewesen sei. Die Mitsegler der LEILA versuchten, den Verunfallten, der bereits Schaum vor Mund und Nase hatte, vom Bug aus an Bord zu ziehen. Als dies misslang, wurden von der LEILA zwei rote Signale abgefeuert, und kurze Zeit später kam ein Boot der HALUNDER JET an die Unfallstelle, und es gelang, den Verunfallten ins Boot zu ziehen. Der Mitsegler der SY KLEINER LUMP informierte über Mobiltelefon die Feuerwehr in Cuxhaven. Der Notruf ging um 17:54 Uhr bei der Leitstelle ein. Danach fuhr er die SY KLEINER LUMP alleine unter Motor und mit Großsegel in den Hafen Altenbruch und machte dort fest.

Abbildung 7: Hochgeklappte Pinne

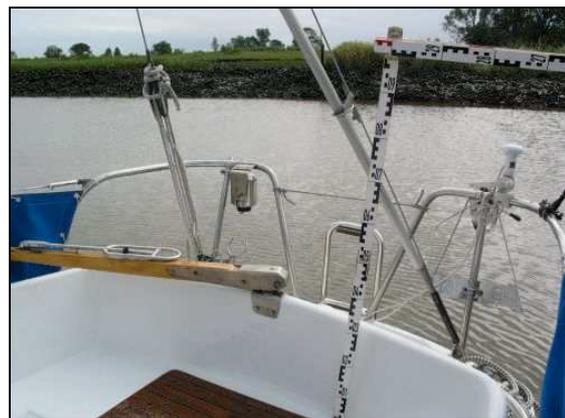
Abbildung 8: Pinne nach Hart Bb. gelegt

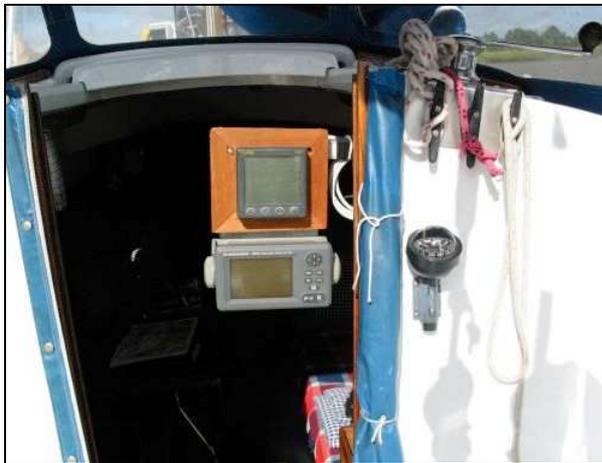
Der 59-jährige Mitsegler ist langjähriger Wassersportler, seit 1977 im Besitz des Sportbootführerscheins See und zurzeit Besitzer einer Motoryacht. Beide Segler trugen während der Reise keine Rettungswesten. Navigiert wurde nach Sicht und mit einem GPS-Empfänger, Log und Echolot, einem eingehängten Peilkompass (s. Abb. 9 und Abb. 10), Elbe-Atlas und Hafenhandbüchern. Die UKW-Sprechfunkanlage sei am Unfalltag defekt gewesen. Bei der Besichtigung am nächsten Tag durch die Wasserschutzpolizei konnte zumindest Kanal 16 gehört werden.

Abbildung 9: Navigationsausrüstung Plicht

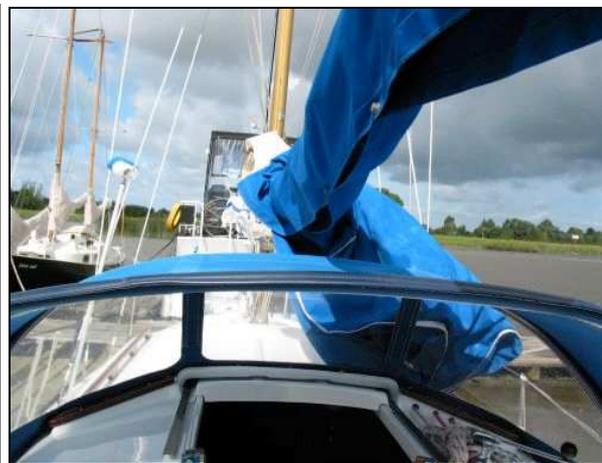
Abbildung 10: Sicht über die Sprayhood

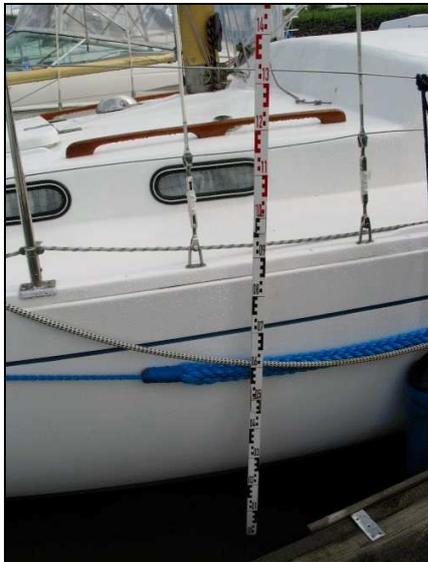
Abbildung 11: Deckshöhe Bb.-Seite

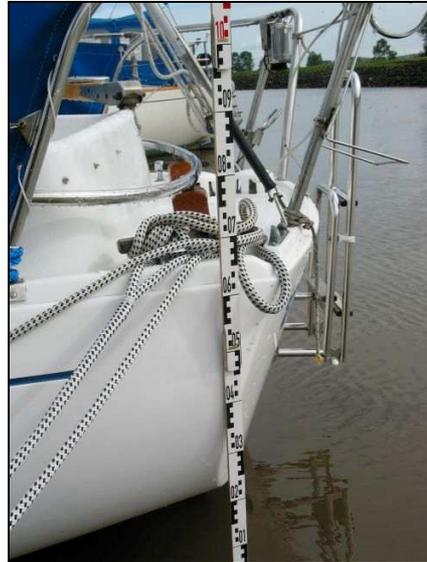
Abbildung 12: Deckshöhe achtern

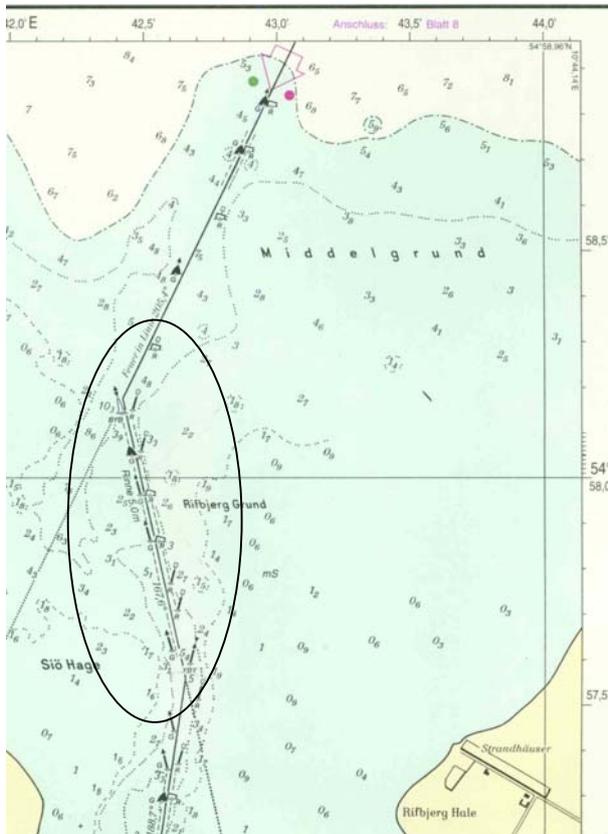
Abbildung 5: Seekarte BSH Nr. 15

Der Verlauf der Tiefenlinien in beiden Seekarten ist nicht identisch. Nach der BSH-Karte ist die 2 m Linie neben den roten Tonnen ca. 1 Kabellänge entfernt. Lediglich zwei örtlich begrenzte Flachs mit 1,8 m und 1,5 m Wassertiefe sind im Abstand mit ca. 1/2 Kabellänge eingezeichnet. Diese zwei flachen Stellen sind in der Seekarte S5A des NV-Verlages nicht eingezeichnet, und die 2 m Linie geht nahe bis an das Fahrwasser heran. Dadurch, dass die 2 m Linie bei einer roten Stumpftonne unterbrochen ist, könnte der Eindruck entstehen, dass diese Tonne direkt auf der 2 m Linie liegt. Die Fahrwasser-Rinne ist jedoch mit 5 m bezeichnet, und von daher muss diese Tonne auf mindestens 5 m Wassertiefe positioniert sein.

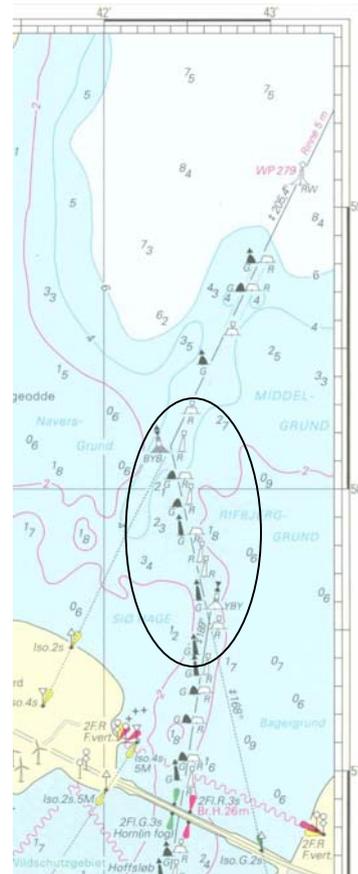
Abbildung 6: Seekarte NV S5A

Die Betonung nach der Seekarte S5A des NV-Verlages ist:

1 rote Spierentonne mit Toppzeichen, 1 rote Stumpftonne, 1 rote Spierentonne mit Toppzeichen, 1 rote Stumpftonne, 2 rote Spierentonnen mit Toppzeichen, West-Kardinaltonne mit Toppzeichen.

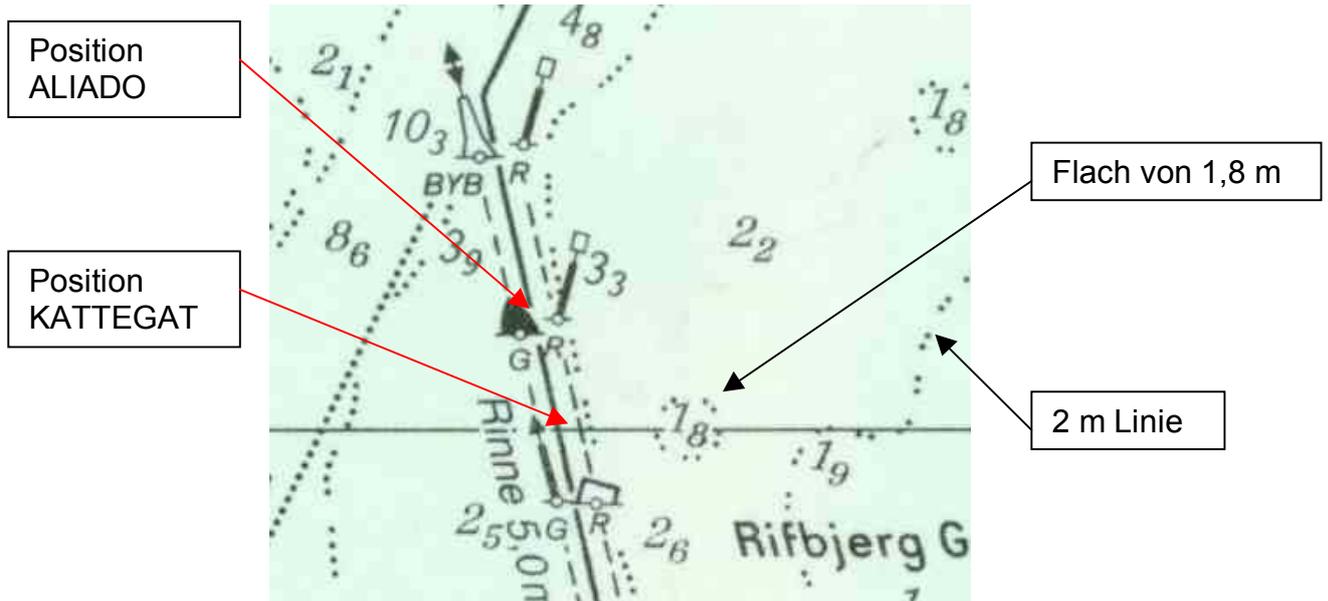
Abbildung 7: BSH Seekarte D15

Die Schiffsführerin der SY KATTEGAT gibt als Kollisionsort die Position ϕ 54°58,0'N und λ 010°42,5'E an. Dieser Ort ist im Logbuch vermerkt und in eine Kopie der an Bord gewesenen Seekarte S5A des NV-Verlages eingetragen worden.

Die beiden angegebenen Orte sind in den nachfolgenden vergrößerten Seekartenausschnitten eingezeichnet:

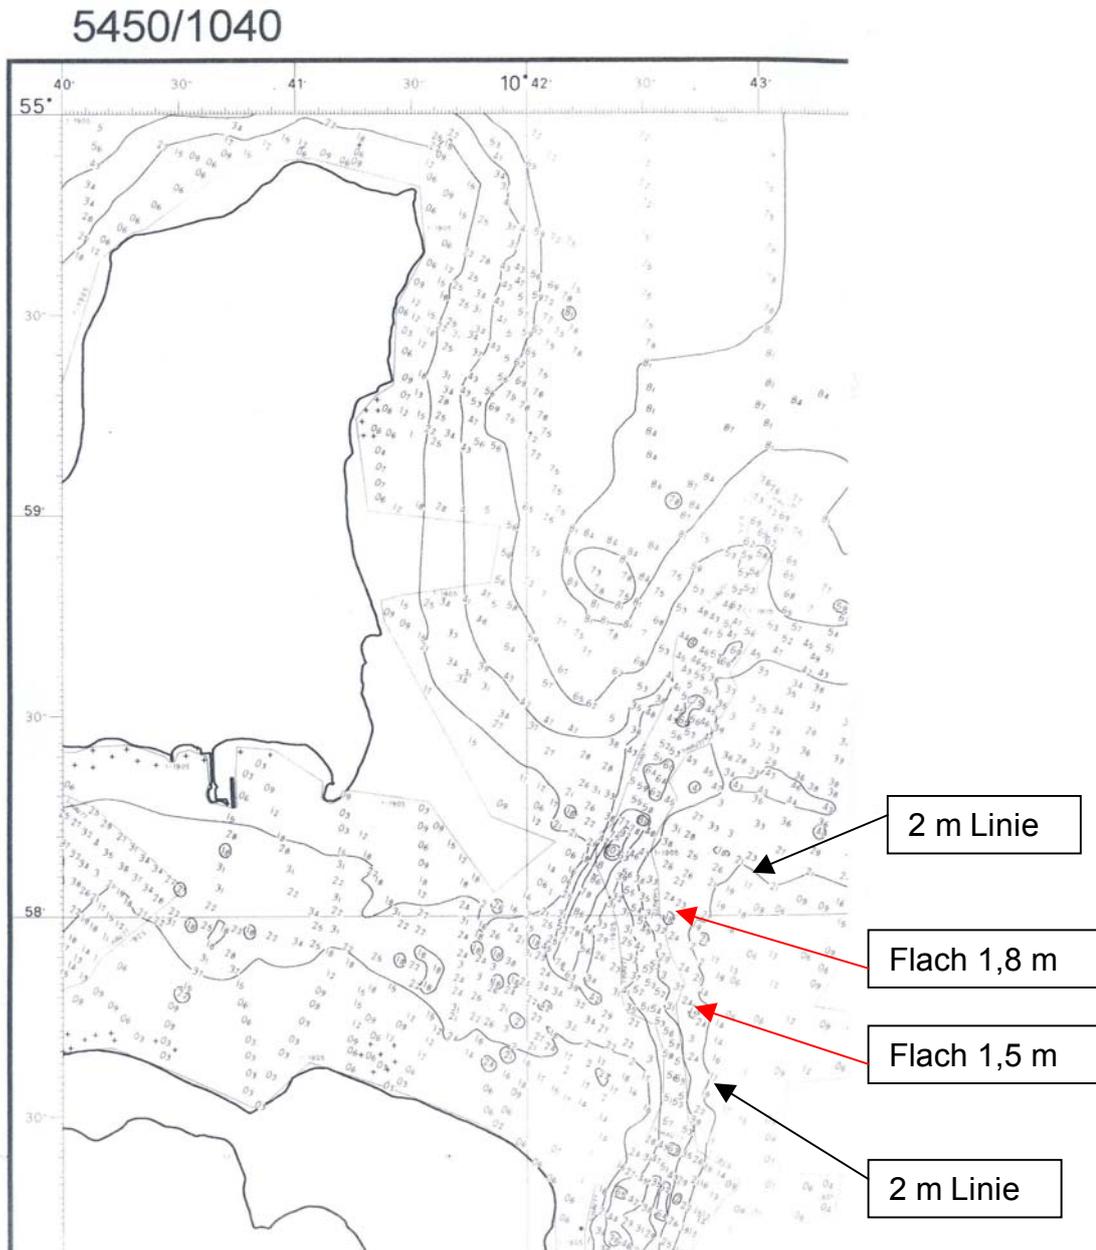
Abbildung 9: Peildaten

Die aus Dänemark übermittelten Peildaten der Wassertiefe sind identisch mit den Angaben in der BSH-Seekarte Nr 15. Insbesondere der Verlauf der 2 m Linie und die Lage der zwei Flachs von 1,8 m und 1,5 m auf der Bb.-Seite des Fahrwassers entsprechen den Angaben in der Seekarte des BSH.

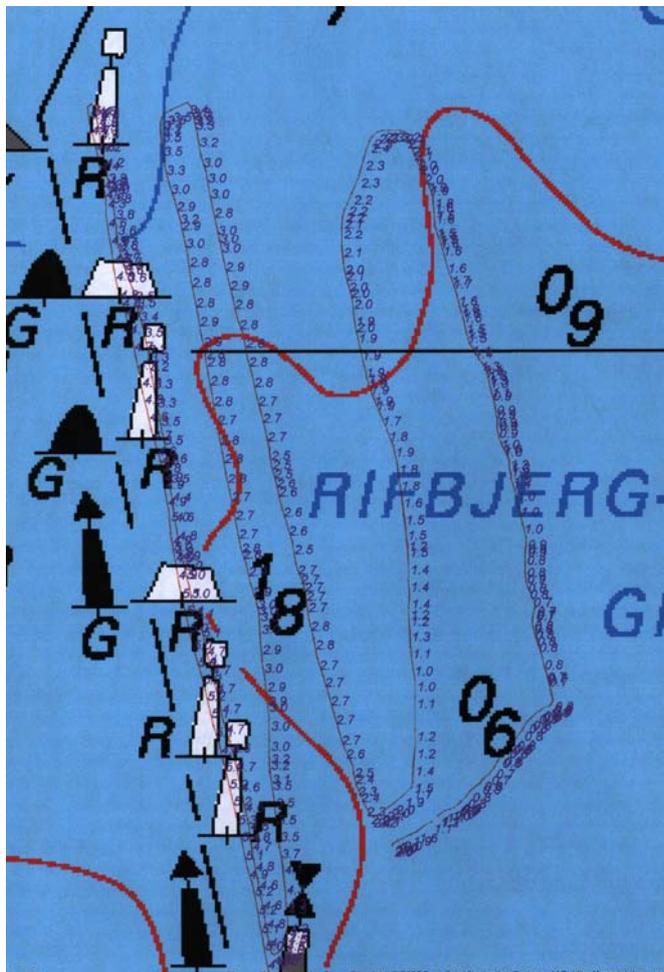
- a) *Unsere Mandantin hat den Bereich Rudkøbing Løb einer erneuten Überprüfung insbesondere in bezug auf die Tiefenangaben im Bereich Rifbjerg-Grund überprüft. Eine Kopie der am 07.06.2006 durchgeführten Verpeilung in einer Vergrößerung der bisherigen Karte fügen wir in der Anlage bei.*

Hieraus ergibt sich, dass die Tiefenangaben in allen drei Karten (Delius Klasing, BSH und Nautische Veröffentlichungen) in dem relevanten Bereich nicht korrekt sind. Das in der Seekarte des BSH angegebene Flach von 1,8 m (südöstlich der ersten Backbord-Untiefentonne Naversgrund Ost) ist nicht existent (diese Untiefe ist auch in der Karte des Delius Klasing Verlages eingetragen); die Peildaten weisen dort Wassertiefen von 2,8 m aus.

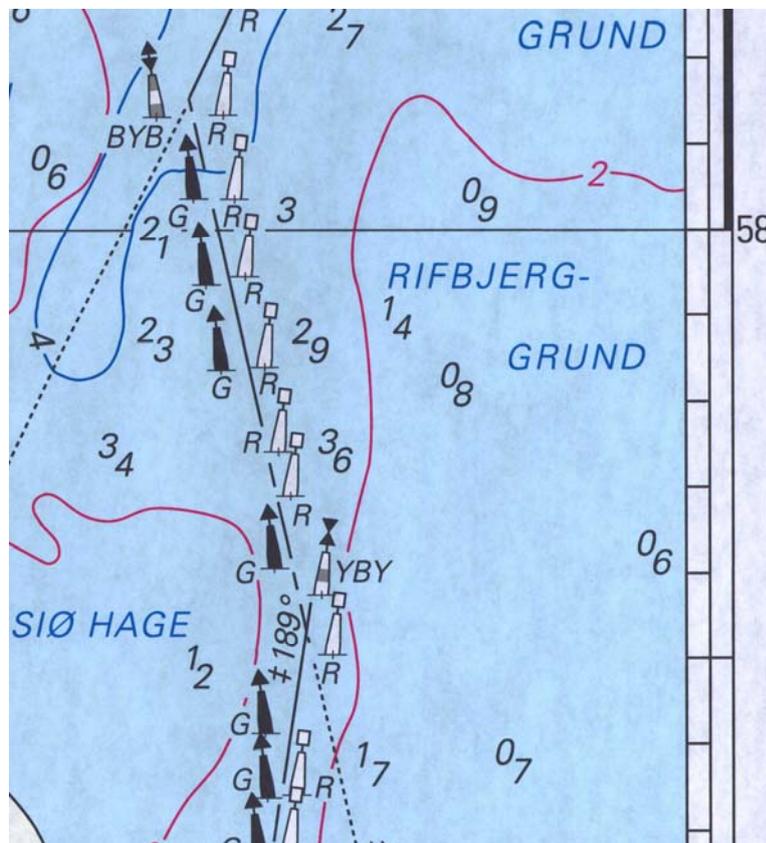
- d) Der Verlauf der 2 m Linie in der Seekarte unserer Mandantin entspricht nicht den Daten des Royal Danish Administration of Navigation and Hydrography, die dortigen Angaben sind aber ebenfalls nicht zutreffend. Wir überreichen die anhand der Vermessung korrigierte Karte mit den aktuellen Tiefenlinien als Anlage 2.

- e) Unsere Mandantin hat ihre Seekarte wie vorstehend dargelegt korrigiert. Es ist ein Hinweis aufzunehmen, dass in der Seekarte des NV-Verlages zwischenzeitlich eine Aktualisierung erfolgt ist.
