Untersuchungsbericht 44/16

Sehr schwerer Seeunfall

**Untergang des Fischkutters CONDOR
am 6. Februar 2016 ca. 3,5 sm östlich der
Ostseeinsel Fehmarn**

5. Oktober 2017

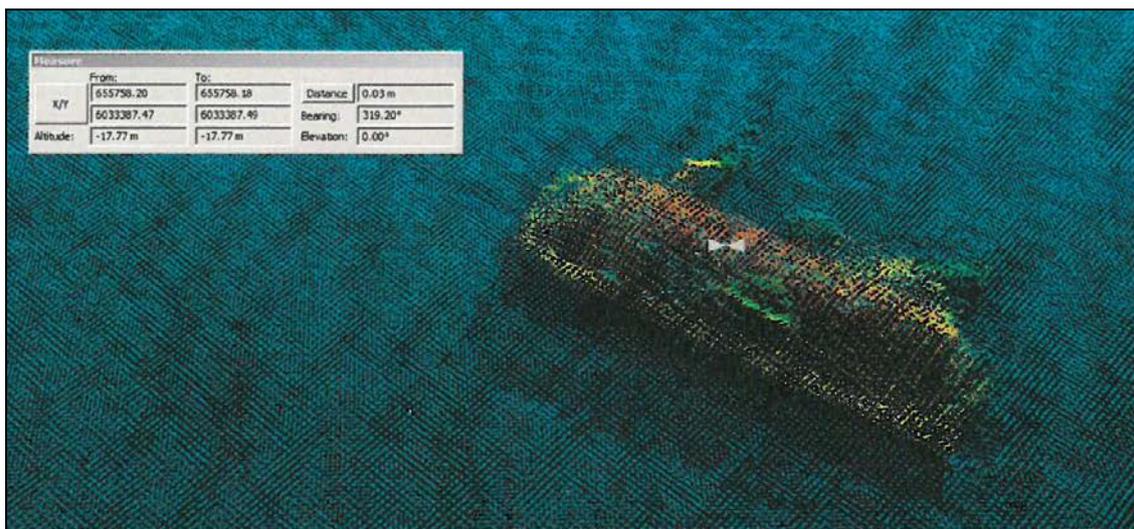
Abbildung 3: Sonaraufnahme Wrack FK CONDOR⁹

Das zur vermutlichen Unfallposition entsandte Vermessungs-, Wracksuch- und Forschungsschiff DENEK des BSH ortete folgerichtig am 9. Februar 2016 gegen Mittag das Wrack des Kutters CONDOR in ca. 18 Meter Tiefe auf dem sandigen Meeresboden der Ostsee (vgl. unten **Abb. 3**).

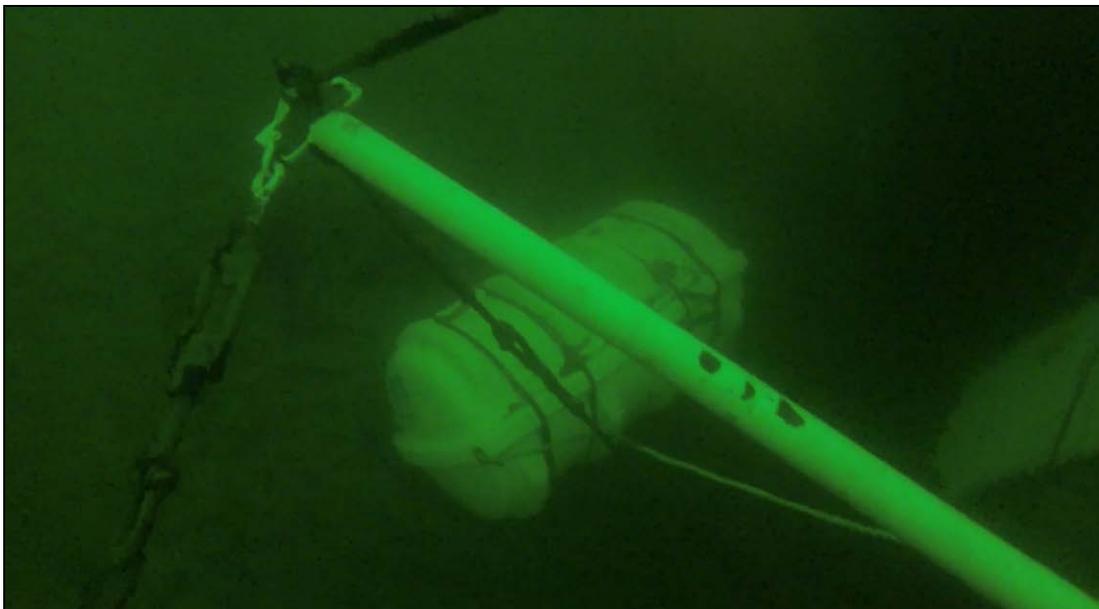
Weitere Schwerpunkte der Untersuchung der BSU waren darauf gerichtet, zu klären, warum die an Bord des Kutters befindliche Rettungsinsel nach dem Untergang des Fahrzeuges nicht aufgeschwommen war und auch die auf dem Kutter installierte Notfunkbake (EPIRB), die nach dem Untergang des Fahrzeugs bestimmungsgemäß ein automatisches Notsignal hätte aussenden müssen, ihren Dienst versagt hatte.

Abbildung 13: nicht aufgetriebene Rettungsinsel FK CONDOR¹¹

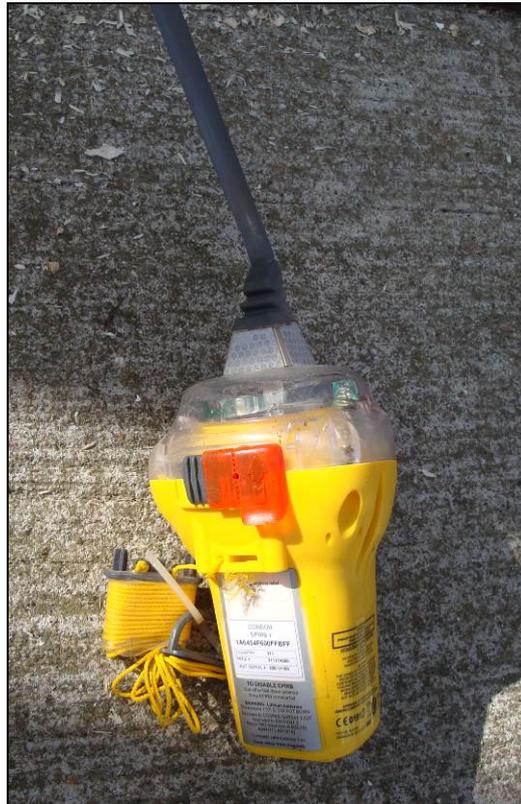
Abbildung 14: EPIRB FK CONDOR¹²

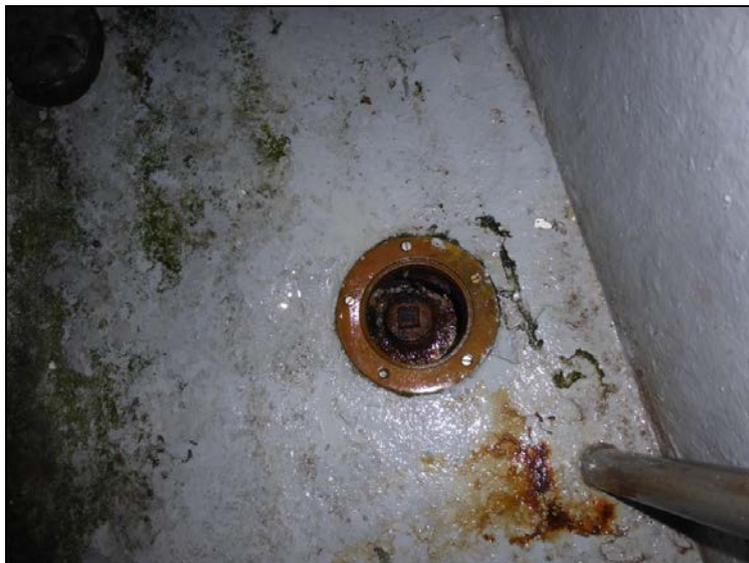
Die Lage des Schiffes entsprach den Angaben aus dem Untersuchungsbericht der DENEK. Die zwei Schiffsöffnungen Hauptdeck Steuerbordseite achtern Höhe Aufbauten (Durchmesser jeweils ca. 11 cm) waren nicht verschlossen. Ein Deckel wurde unweit im Bereich des Schanzkleides vorgefunden und dem Auftraggeber übergeben. Das Gewinde war soweit abgenutzt, dass keine kraftschlüssige Verbindung mit der Öffnung hergestellt werden konnte. Die beiden Löcher wurden durch den Berger mit Leckpfropfen provisorisch abgedichtet.

Abbildung 18: Öffnung 1 im Hauptdeck

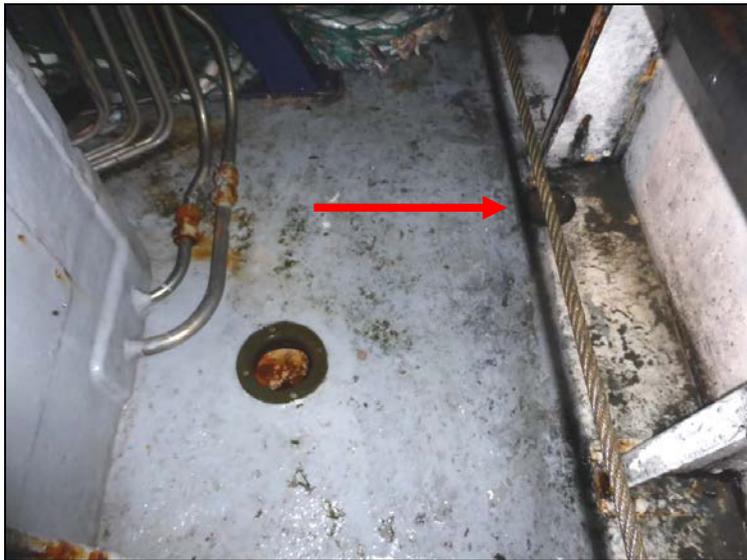
Abbildung 19: Öffnung 2 im Hauptdeck (rechts oben liegt der zugehörige Deckel)

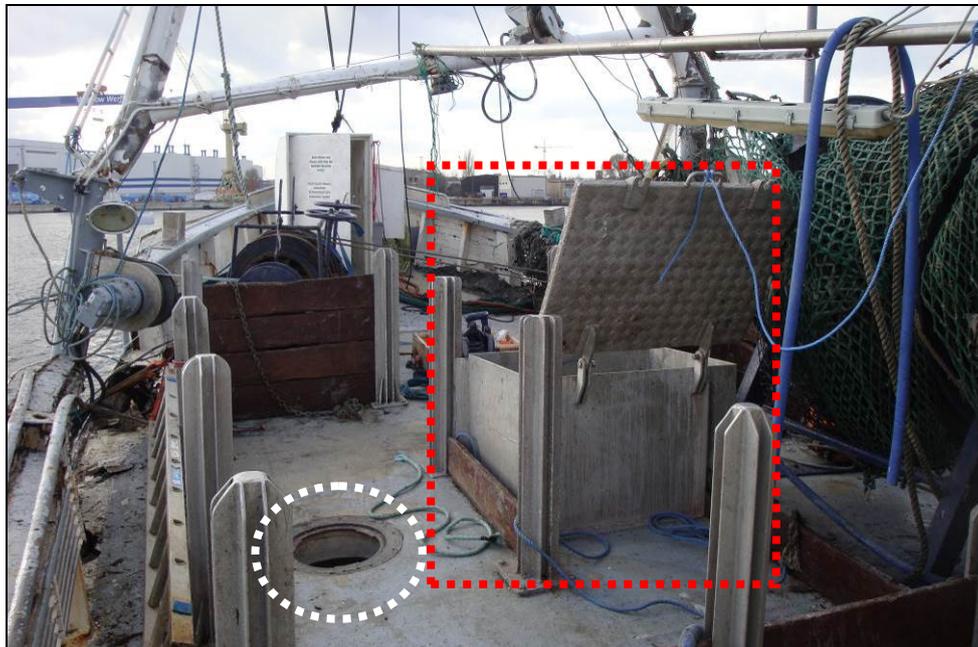
Des Weiteren wurde der für die Lagerung des gefangenen Fisches vorgesehene Laderaum komplett leer vorgefunden. Der Hauptlukendeckel zum Laderaum (vgl. rote Markierung in **Abb. 20**) war verschlossen, jedoch nicht gesichert. Die backbord daneben befindliche Öffnung (Durchmesser ca. 50 cm; vgl. weiße Markierung in **Abb. 20**) war nicht verschlossen, ein Deckel war nicht vorhanden.

Abbildung 20: Zugangsöffnungen zum Laderaum¹⁶

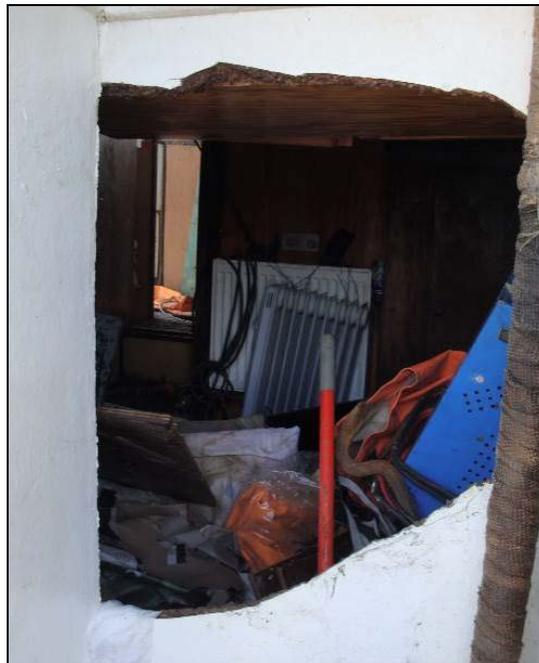
der Kapitänskammer hinter der Brücke befand sich ein Loch mit einem Durchmesser von ca. einem Meter (vgl. **Abb. 21**).

Abbildung 21: Loch in der Trennwand zwischen Niedergang und Kapitänskammer

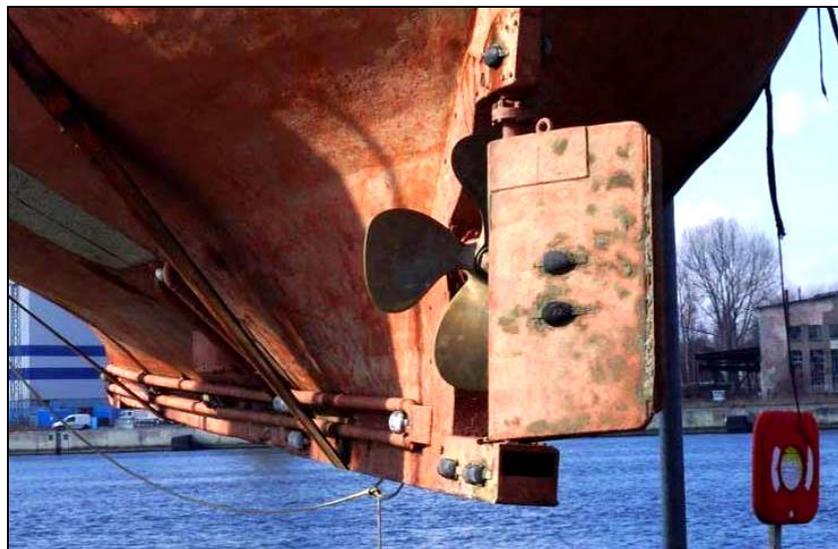
Das Ruderblatt hat die Stellung während der Bergung nicht verändert und wurde entsprechend der Angabe aus der Akte DENEb vorgefunden (vgl. **Abb. 22**).

Abbildung 22: Stellung des Ruderblattes (im Verlauf der Bergung nicht verändert)

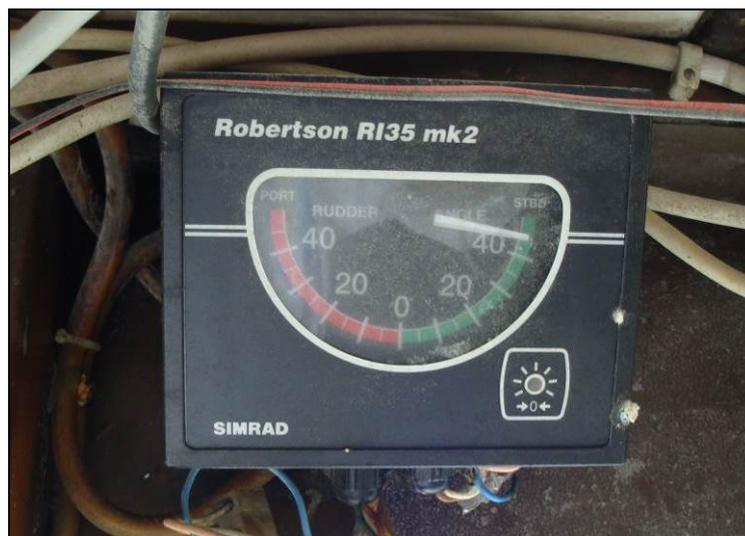
Auffällig war, dass das Ruder auf (hart?) Steuerbord lag und der Ruderlagenanzeiger „Steuerbord Max.“ (ca. 45 Grad) anzeigte (vgl. **Abb. 23**). Der Maschinenhebel auf dem Brückenfahrstand zeigte auf „Langsame Fahrt Voraus“ (vgl. **Abb. 24**).

Abbildung 23: Ruderlagenanzeiger (Brückenhaus FK CONDOR)

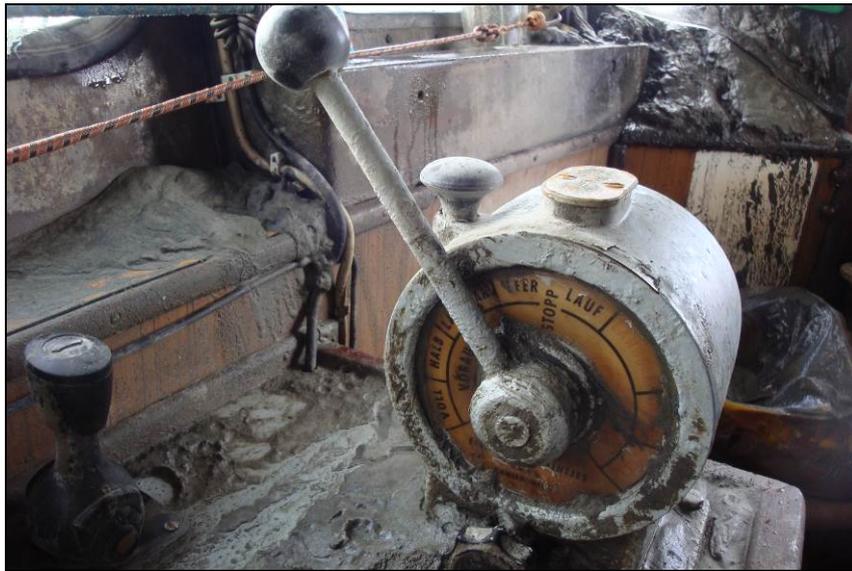
Abbildung 24: Fahrhebel (Brückenhaus FK CONDOR)

Die Schraube des Kutters war frei drehbar und wies keine Beschädigungen auf. (Die freie Drehbarkeit schien zunächst unlogisch, da eine ausgekuppelte Maschine und die Fahrtstufe „Langsame Fahrt Voraus“ nicht zusammen zu passen schienen. Eine Nachfrage bei dem im weiteren Verlauf der Untersuchung mit der Begutachtung der Maschine beauftragten Sachverständigen ergab jedoch, dass die hydraulische Kupplung der Maschine funktionsgemäß (also korrekt) den Leerlauf der Antriebswelle auslöst, sobald die Maschine – aus welchem Grund auch immer - abschaltet.)

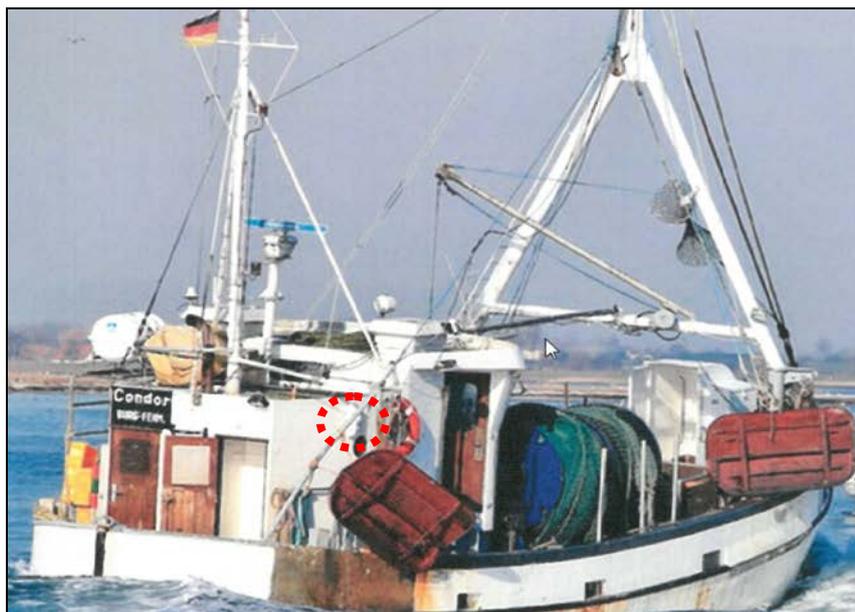
Aus den Schiffsakten der deutschen Schifffahrtsverwaltung geht hervor, dass die EPIRB (Typ SAILOR SGE 406 II Satellite GPS) an Bord des Kutters CONDOR zuletzt im Oktober 2015 von einem autorisierten Servicebetrieb überprüft worden war. Sowohl die Bake selbst, als auch der zugehörige Wasserdruckauslöser und die Halterung befanden sich zu diesem Zeitpunkt in einem ordnungsgemäßen Zustand. Die EPIRB war im hinteren Bereich des Deckshauses auf der Steuerbordseite des Kutters montiert (vgl. rote Markierung unten in **Abb. 25**).

Abbildung 25: FK CONDOR - Montageposition der EPIRB

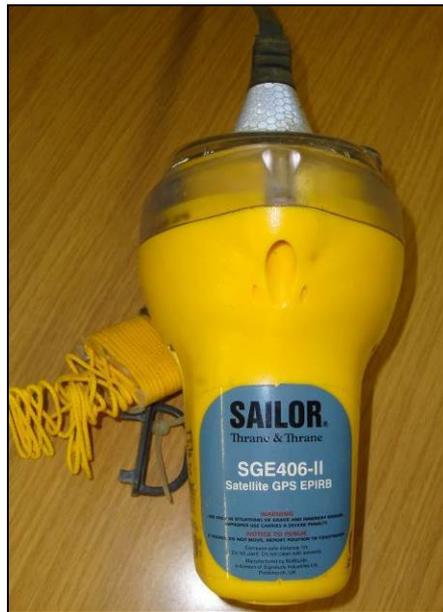
Anlässlich der Bergungsaktivitäten entdeckte das Bergungsunternehmen die EPIRB im Bereich der Unfallstelle an der Wasseroberfläche und übergab die äußerlich unbeschädigte Bake nach der Ankunft des Kutters in Rostock Hohe Düne der BSU.

Abbildung 26: EPIRB FK CONDOR

- (1) Wasserdichtigkeits- und Druckprüfung durchgeführt und bestanden
- (2) Messung der elektrischen Spannung der internen Batterie; Spannung beträgt 5,5 Volt; für die Funktionsfähigkeit sind mehr als 9 Volt erforderlich
- (3) Einbau einer Testbatterie in die EPIRB; Start und erfolgreicher Ablauf der Test-Routine
- (4) Begutachtung der Halterung; keine funktionellen oder mechanischen Fehler erkennbar
- (5) Demontage der EPIRB; keine Anzeichen für einen Wassereintritt
- (6) Die zu der EPIRB gehörende Sicherheitsschnur²⁴ (vgl. das Foto unten in **Abb. 31**) war aufgerollt und in Plastikfolie verpackt. Die EPIRB kann sich daher nicht mittels der Schnur am Kutter verfangen haben.

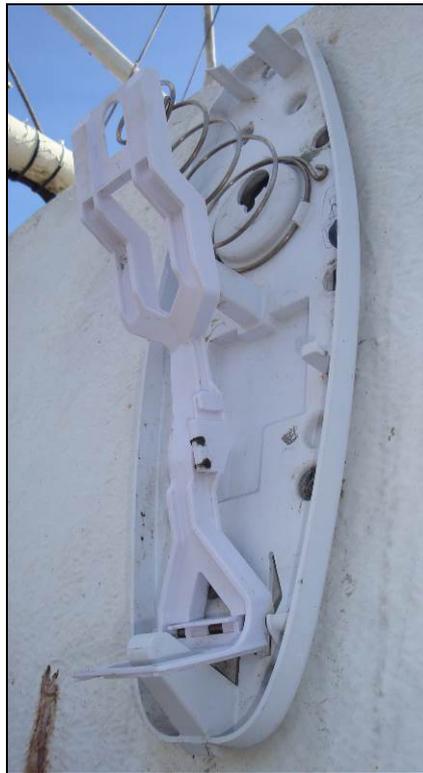
Abbildung 28: geöffnete EPIRB-Halterung (Steuerbordseite des Kutters – Brückenhaus)

Nicht geklärt werden konnte die Frage, warum die EPIRB, die offensichtlich erst im unmittelbaren Zusammenhang mit der Bergung des Kutters aufgeschwommen war, nicht bereits am Unfalltag an die Wasseroberfläche gelangte. Es ist nicht auszuschließen, dass die Druckauslösung am Unfalltag versagt hat und erst durch die mechanischen Einwirkungen auf den Kutter beim Bergungsprozess „zufällig“ doch noch aktiviert wurde. Da der Druckauslöser selbst nicht mehr aufgefunden werden konnte, war es nicht möglich, dieser Hypothese weiter nachzugehen.

Da die Begutachtung der EPIRB und der zugehörigen, äußerlich ebenfalls vollkommen unbeschädigten, funktionstüchtig erscheinenden Halterung (vgl. oben **Abb. 28**) durch die BSU keinerlei Rückschlüsse auf die Ursache des Versagens der EPIRB ermöglichte, wurde im Mai 2016 der Hersteller des Systems, die McMurdo Group mit Sitz in Portsmouth (UK) kontaktiert und um eine ergänzende Untersuchung der EPIRB gebeten.

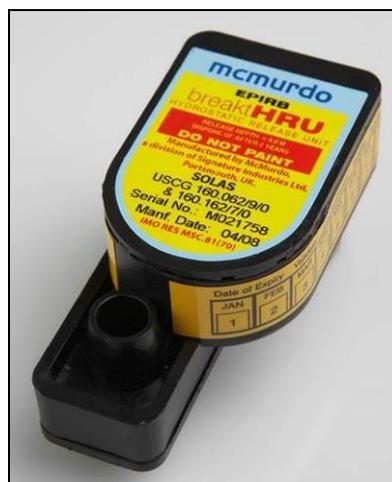
Abbildung 29: Beispiel für einen Druckauslöser²²

²² Das zur EPIRB des FK CONDOR gehörende Modul konnte nicht mehr aufgefunden werden.

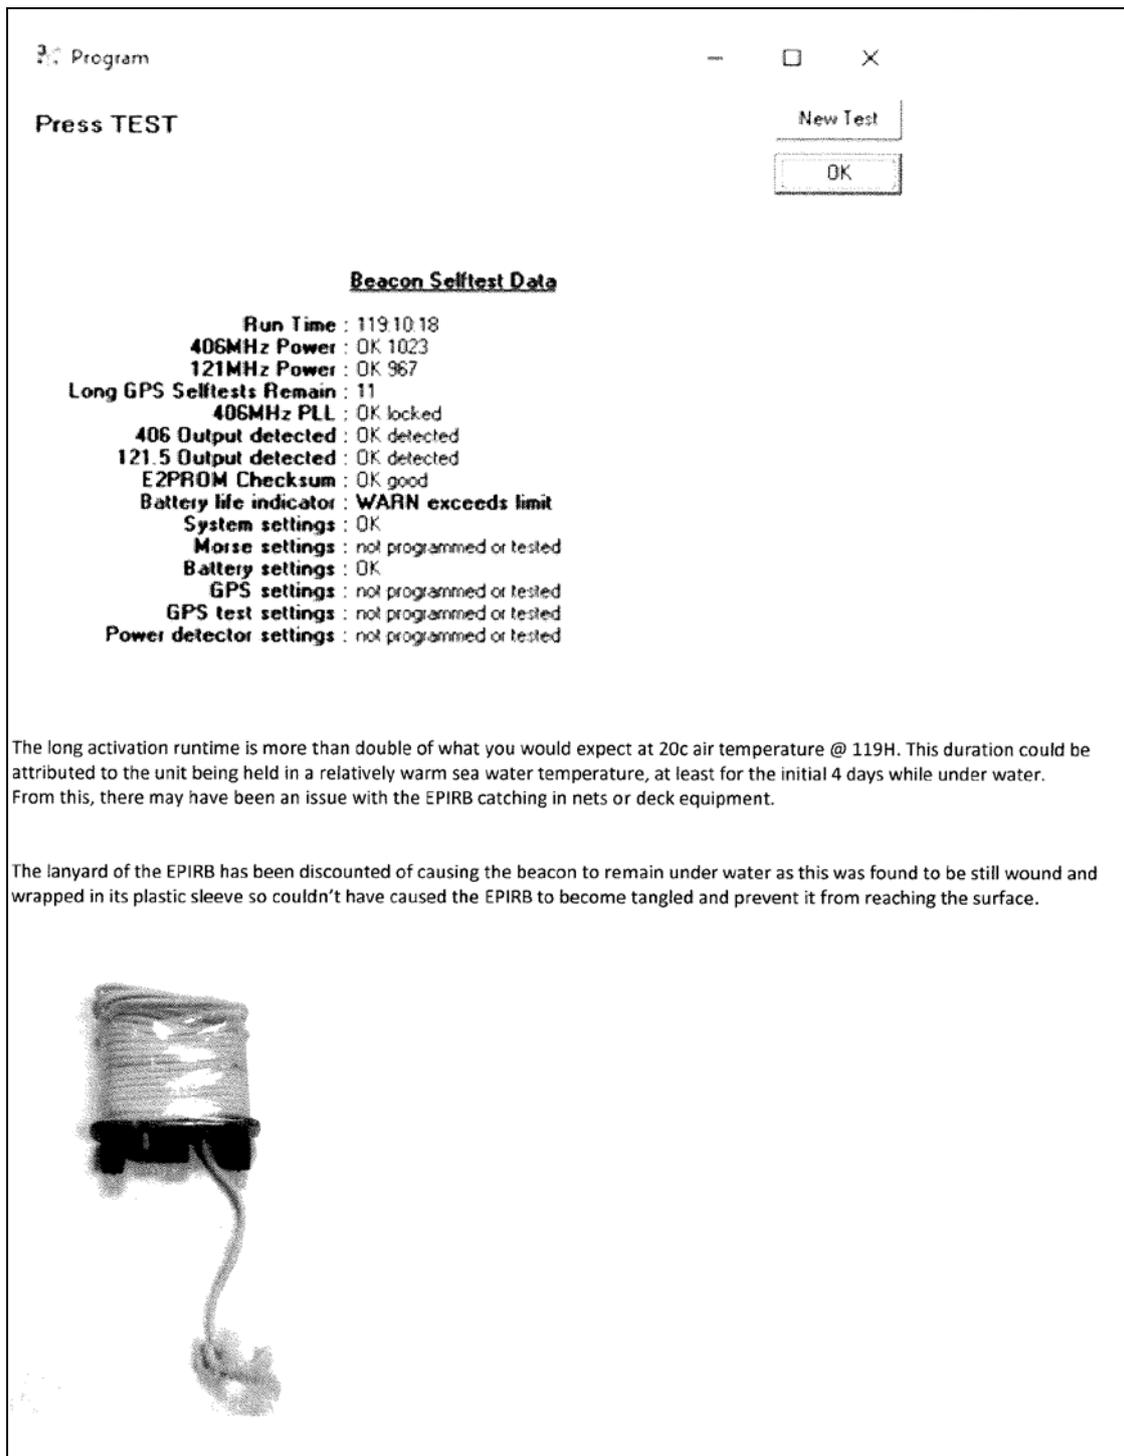
NVRAM data indicates that an activation was made and confirming that the activation runtime vastly exceeded the design criteria. We can state that there was a very high probability that the EPIRB auto-released, auto-activated and transmitted under water until the battery lost power.

Abbildung 31: Auszug 2 aus dem Untersuchungsbericht des EPIRB-Herstellers

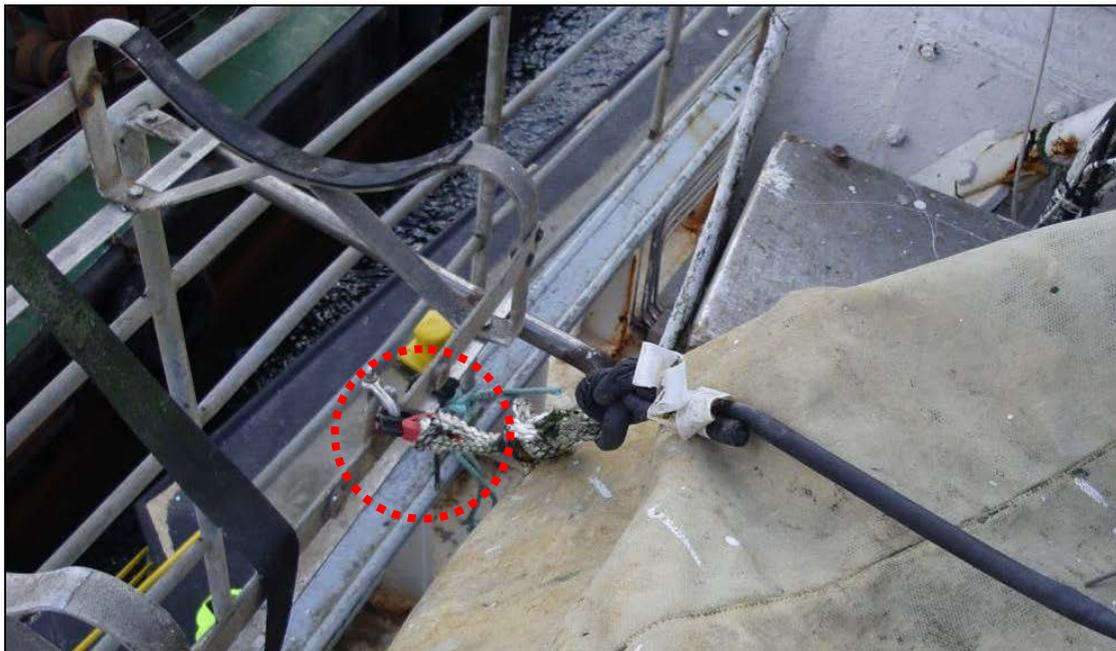
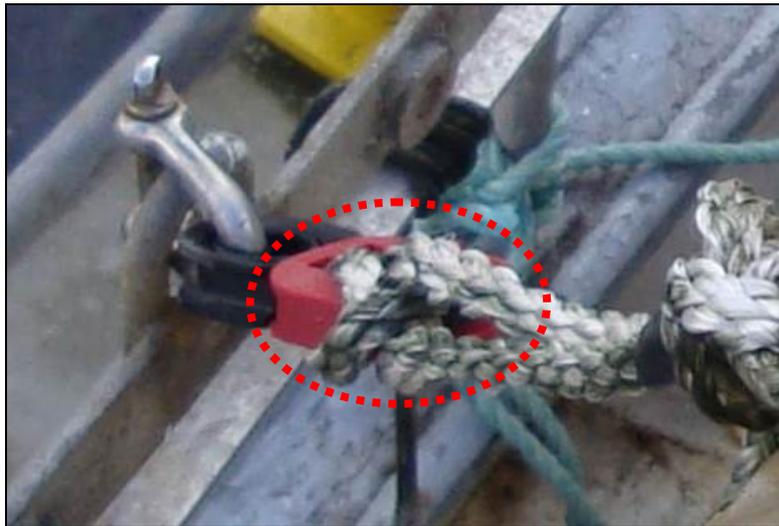
Der Container des Rettungsfloßes der CONDOR war wie vorgeschrieben über eine kombinierte Fang-/Reißleine mit dem Kutter verbunden (vgl. rote Markierung unten **Abb. 35 f.**). Diese Leine erfüllt zwei Aufgaben. In einem ersten Schritt wird sichergestellt, dass der Rettungsfloß-Container, wenn er ins Wasser gelangt ist, nicht durch Wind und Seegang vom Havaristen wegtreiben kann. Eine Sollbruchvorrichtung (vgl. rote Markierung unten in **Abb. 35 f.**) im Bereich der Verbindung zwischen dem Floß und dem Fahrzeug sorgt insoweit dafür, dass das Rettungsfloß nicht durch das sinkende Fahrzeug in die Tiefe gezogen wird. Die zweite Aufgabe der Fang-/Reißleine besteht darin, durch kräftigen Zug an der komplett aus dem Container gezogenen Leine den Aufblasvorgang auszulösen. Durch den sich dabei im Inneren des Containers aufbauenden Druck werden dessen beide Gehäuse-schalen geöffnet und das Floß kann sich ungehindert entfalten.

Abbildung 35: Halterung des Rettungsfloßes mit Fang-/Reißleine des Floßes

Abbildung 36: Detailaufnahme Verbindung Fang-/Reißleine mit Rettungsfloßhalterung

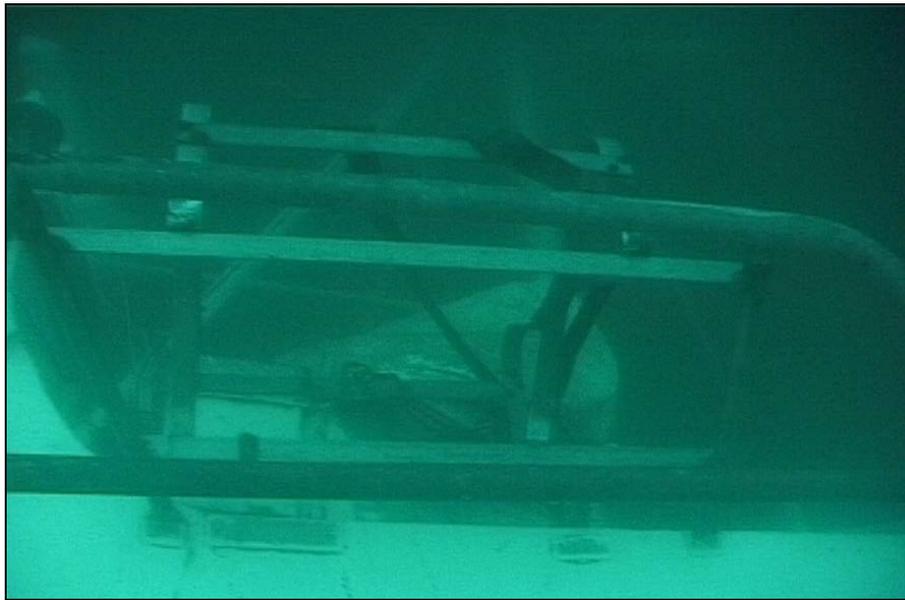
Abbildung 37: leere Rettungsfloßhalterung (Bildausschnitt Tauchervideo DENEb - 12. Februar 2016)

Im Rahmen der Such- und Rettungsaktivitäten nach dem Untergang des Kutters konnte an der Wasseroberfläche kein Rettungsfloß gefunden werden. Stattdessen wurde anlässlich der ersten Tauchgänge zum Wrack des Kutters festgestellt, dass das Rettungsfloß sich aus der Halterung gelöst hatte und hinter der Achterkante des Deckshauses - mit dem Kutter durch die stramm gezogene Fang-/Reißleine verbunden - im Wasser schwebte (vgl. **Abb. 37 f.** und insbesondere rote Markierung in **Abb. 38**; der im trüben Wasser lediglich schwach erkennbare Verlauf der Leine wird in **Abb. 38** zur besseren Illustration durch die weiße Linie verdeutlicht.).

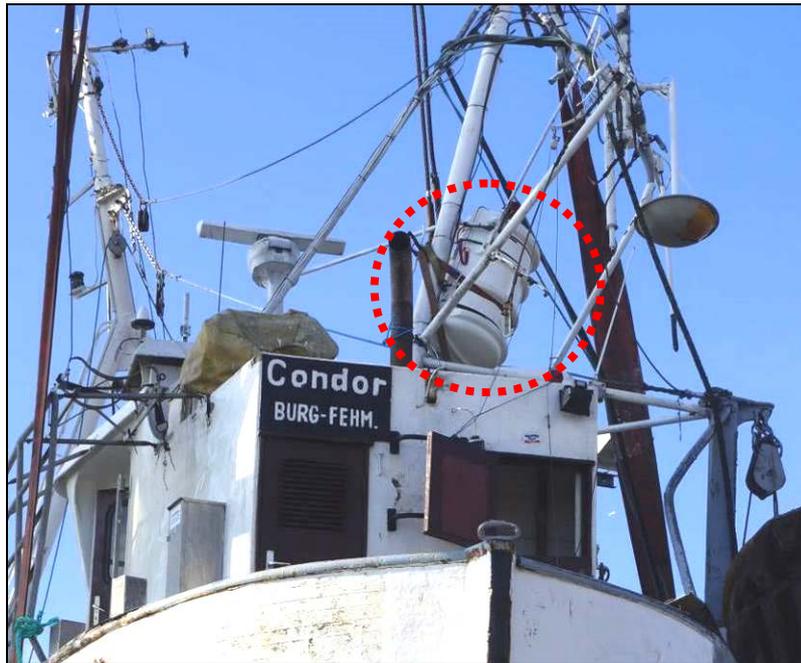
Abbildung 39: FK CONDOR (Ankunft in Rostock; Rettungsfloß provisorisch am Mast gesichert)

Das Bergungsunternehmen wurde von der BSU angewiesen, anlässlich des Hebens des Kutters auch die behutsame Bergung des Rettungsfloßes sicherzustellen. Das Unternehmen entsprach dieser Bitte und befestigte das Floß vor der Hebung des Kutters provisorisch auf dem Dach des Brückenhauses an einem Mast.

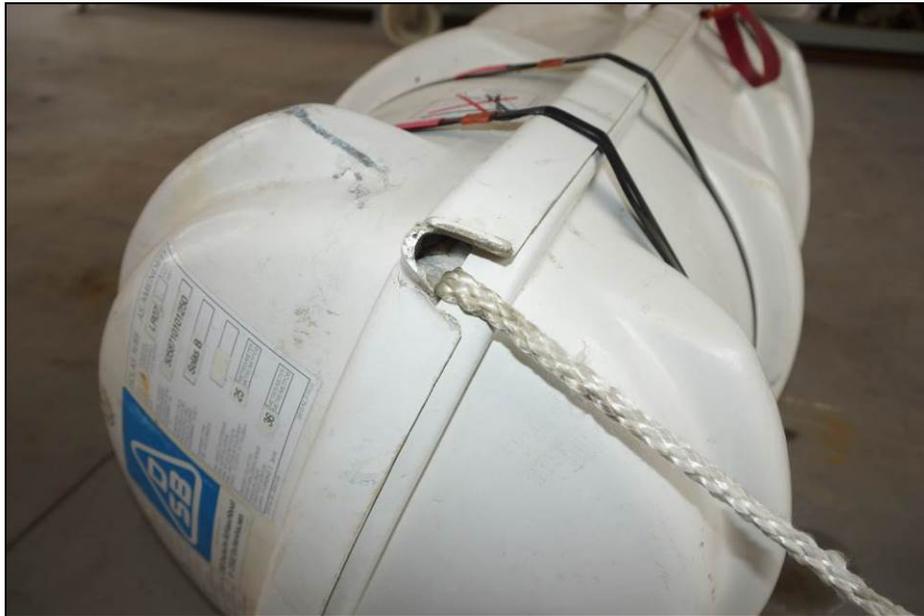
Abbildung 45: Austritt der Fang-/Reißleine aus dem Container (Leine lässt sich mit Muskelkraft nicht aus dem Container ziehen)

Die anschließende äußere Begutachtung des Floßes im Beisein von DSB bestätigte nochmals, dass die insgesamt 36 Meter lange Fang-/Reißleine offenkundig im Container verklemmt war. Sie ließ sich auch mit körperlicher Kraftanstrengung nicht weiter als bereits geschehen (= 3,50 Meter) herausziehen (vgl. **Abb. 44 f.**), obwohl dies – wie DSB bestätigte – normalerweise sehr leichtgängig der Fall hätte sein müssen.

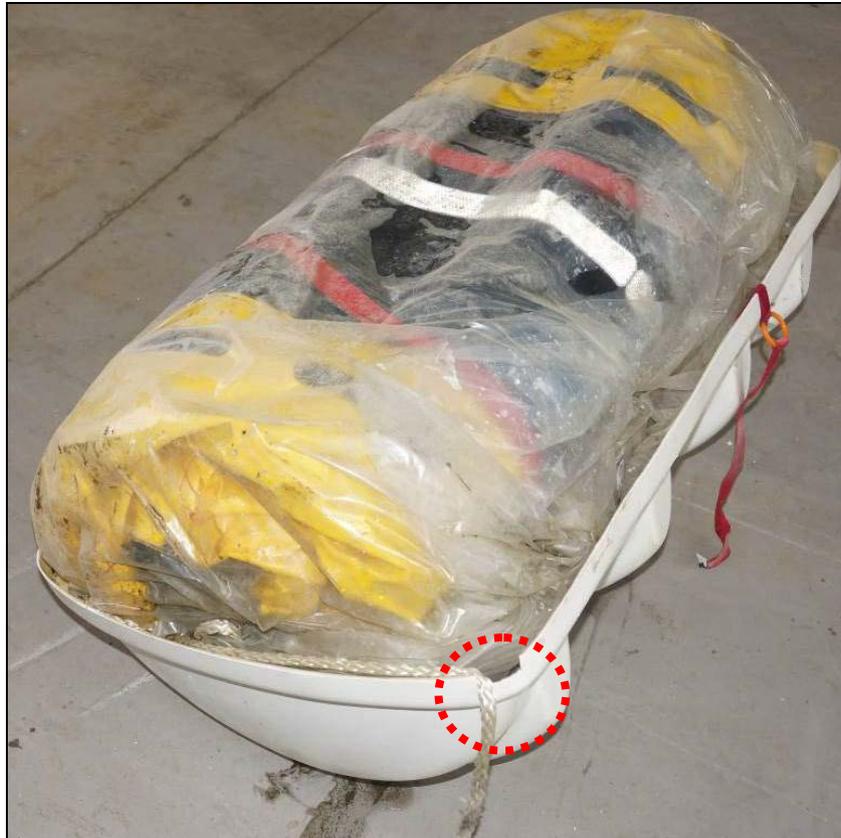
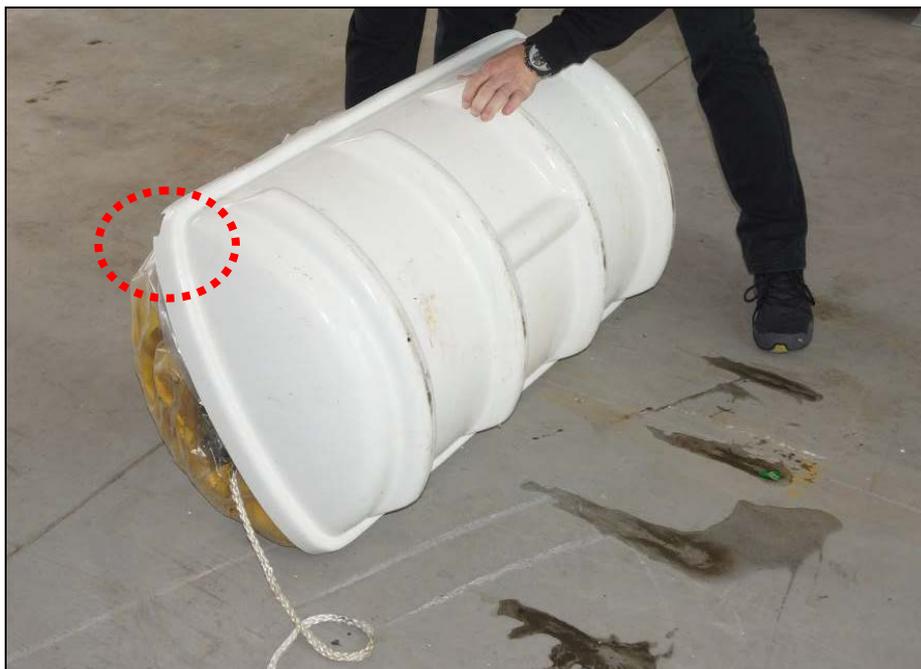
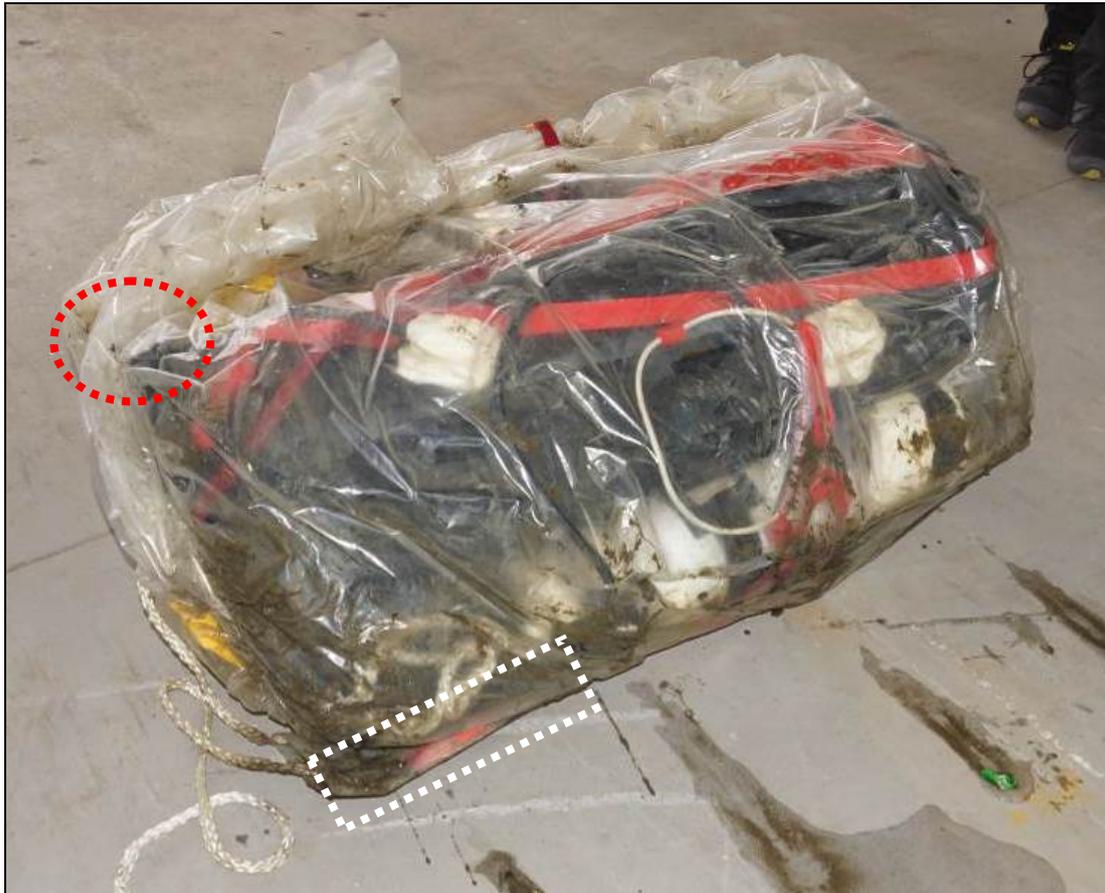
Es wurde zweifelsfrei festgestellt, dass die fehlerhafte Art und Weise der Klarierung des letzten Leinenabschnittes und insbesondere des Leinenbeutels innerhalb des Containers zu einem Verklemmen der Leine geführt hatte. Das funktionsgerechte, ungehinderte Hinausgleiten der zugbelasteten Leine aus der Durchbruchstelle des Containergehäuses, durch das der Prozess des eigenauftriebsbedingten Aufschwimmens des Floßes nach dem druckbasierten Lösen aus seiner Halterung ermöglicht wird, wurde auf Grund der offensichtlich unsachgemäß ausgeführten Wartung (= fehlerhafte Leinenklarierung im Container) zweifelsfrei blockiert. Das Floß konnte folglich nicht an die Wasseroberfläche gelangen und sich zwangsläufig auch nicht entfalten.

Die nachfolgenden Abbildungen belegen, dass der Spezialbeutel mit der Fang-/Reißleine innerhalb des Containers beim Einpacken nicht in der Art und Weise gestaut wurde, wie es das Wartungshandbuch des Herstellers ausdrücklich vorschreibt. Der Leinenbeutel und das aus dem Beutel in Richtung außerhalb des Containers führende Leinenende befanden sich nicht in unmittelbarer Nähe zu der Durchbruchstelle im Containergehäuse, sondern genau an der entgegengesetzten Längsseite des Containers.

Zur Verdeutlichung der vorstehenden Ausführungen sind in den nachfolgenden **Abbildungen 46 ff.** die Position der Durchbruchstelle für die Fang-/Reißleine im Containergehäuse rot und die Lage des Leinenbeutels weiß markiert.

Abbildung 46: 1. Foto nach dem Abnehmen der oberen Containerschale

Abbildung 47: Vorsichtiges Herauskippen des Floßes aus dem Container

Abbildung 48: Floß gegenüber Abb. 46 um 180 Grad gedreht

Dieser technische Hintergrund lässt aus Sicht der BSU vermuten, dass bei der letzten Wartung aus Versehen / unbeabsichtigt ein längerer Leinenabschnitt aus dem Beutel herausglitt, der – weil man ihn nicht in den Beutel zurückbefördern konnte – anschließend im Zuge des Einpackens des Floßes in dem Container neben/vor dem Beutel gelagert wurde. Als nach dem Lösen des Floßes auftriebsbedingt Zug auf die Leine kam, war dann keine direkte Kraftübertragung von außerhalb des Containers in Richtung Leinenbeutel möglich, sondern die Zugkraft wirkte auf den vor / neben dem Beutel befindlichen Leinenabschnitt bzw. das dort entstandene Knäuel. Dieser Leinenabschnitt verklemmte sich innerhalb des Containers zwischen dem dicht gepackten Floß und dem Gehäuse. Der Beutel selbst konnte sich anschließend zwangsläufig nicht „entleeren“. Mit anderen Worten, die Fang-/Reißleine konnte nicht ausrauschen. Das Floß wurde vielmehr von der blockierten Leine unter Wasser festgehalten.

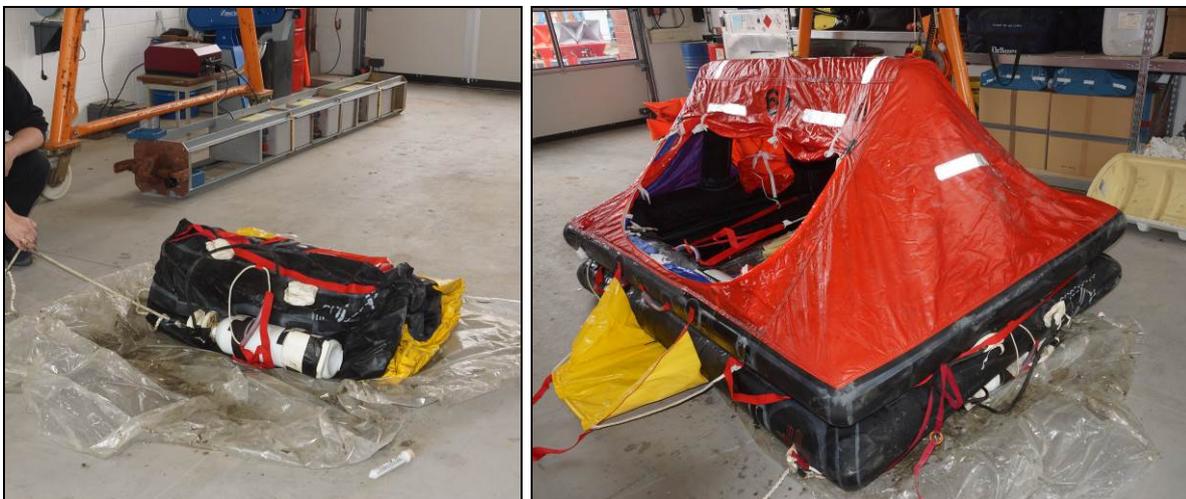
Abbildung 52: manuelle Auslösung des Aufblasvorgangs

Der Vollständigkeit halber wurde nach der Befassung mit dem Leinenproblem mittels Zug an der Reißleine der Aufblasvorgang des aus dem Container genommenen Floßes aktiviert. Das Floß blies sich funktionsgemäß blitzschnell und ohne Probleme auf (vgl. unten **Abb. 52**) und befand sich danach in einem einsatzfähigen Zustand.

Die nachfolgende Begutachtung des Rettungsfloßes ergab keinerlei Hinweise auf technische Mängel. Auch die vorgeschriebenen Ausrüstungsgegenstände waren vorhanden.

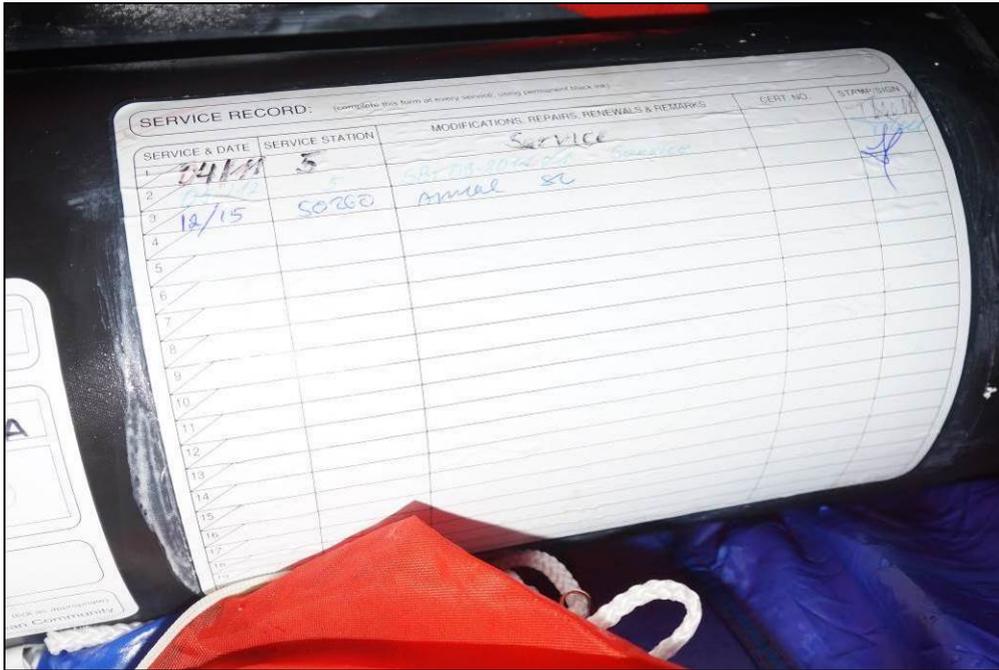
Abbildung 55: Detailaufnahme – Nachweis über die Wartung im Dezember 2015

Die Vornahme des Eintrags an der fraglichen Stelle belegt, dass das Floß anlässlich der Wartung tatsächlich aus dem Container genommen worden ist.

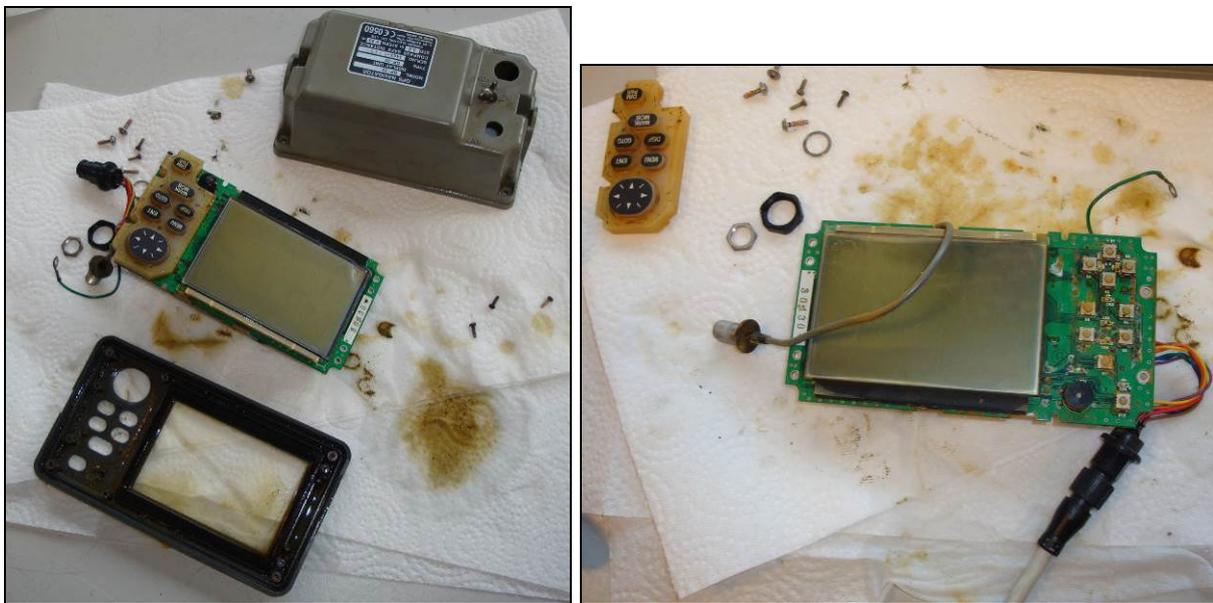
Abbildung 59: Versuch der Auswertung des GPS-Empfängers GP-32 durch FURUNO-Service

Gleichwohl wurde von FURUNO angeboten, das Gerät in der eigenen Werkstatt im Hinblick auf ggf. doch noch vorhandene Daten zu überprüfen. Anlässlich der daraufhin anberaumten Überprüfung, an der neben dem FURUNO-Techniker zwei Untersucher der BSU teilnahmen, wurde das Gehäuse des GPS-Empfängers behutsam geöffnet. Eine Spannungsmessung an der internen Batterie ergab, dass diese sich zwischenzeitlich tatsächlich komplett entladen hatte. Auch die Versuche des Technikers, den GPS-Empfänger durch Verbindung mit einer externen Stromquelle zu reaktivieren, schlugen fehl. Offensichtlich war die Hauptplatine der Geräteelektronik durch den Einfluss des Seewassers unwiderruflich zerstört worden. Es war daher unmöglich, Trackdaten aus dem GPS-Empfänger zu gewinnen.

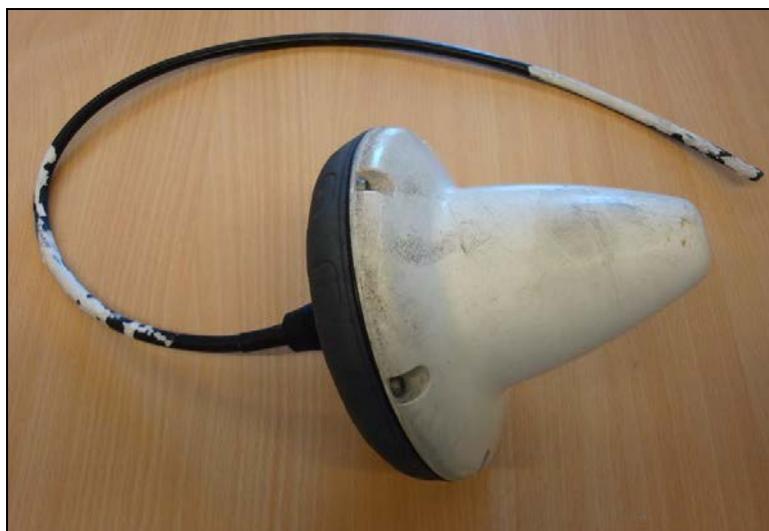
Abbildung 62: äußerlich unbeschädigte „BLE“-Antenne

Obwohl die Antenne grundsätzlich nicht dafür ausgelegt ist, eine längere Eintauchphase ins Wasser unbeschadet zu überstehen, wurde beim Aufschrauben des Gehäuses durch die BSU festgestellt, dass keinerlei Feuchtigkeit in das Innere der Antenne gelangt war (vgl. unten **Abb. 63**). Die Chance, verwertbare Informationen aus dem Antennenspeicher zu erlangen wurde dadurch deutlich verbessert.
