Untersuchungsbericht 44/16

Sehr schwerer Seeunfall

**Untergang des Fischkutters CONDOR
am 6. Februar 2016 ca. 3,5 sm östlich der
Ostseeinsel Fehmarn**

5. Oktober 2017

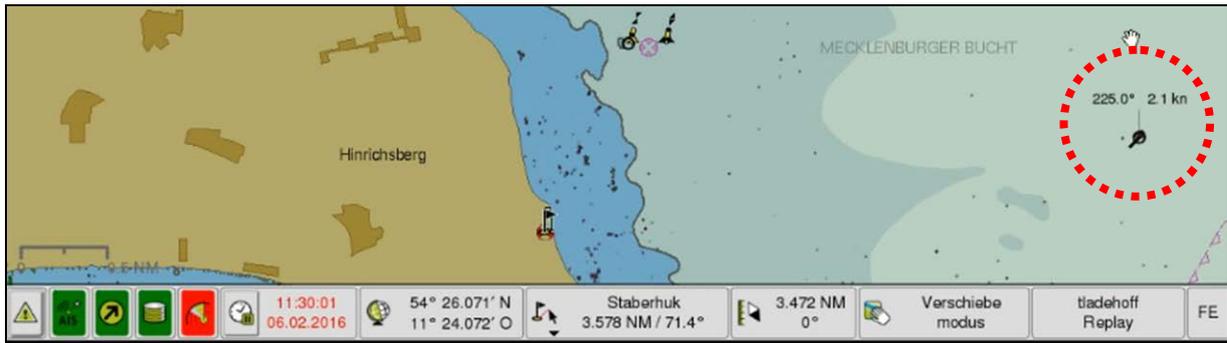
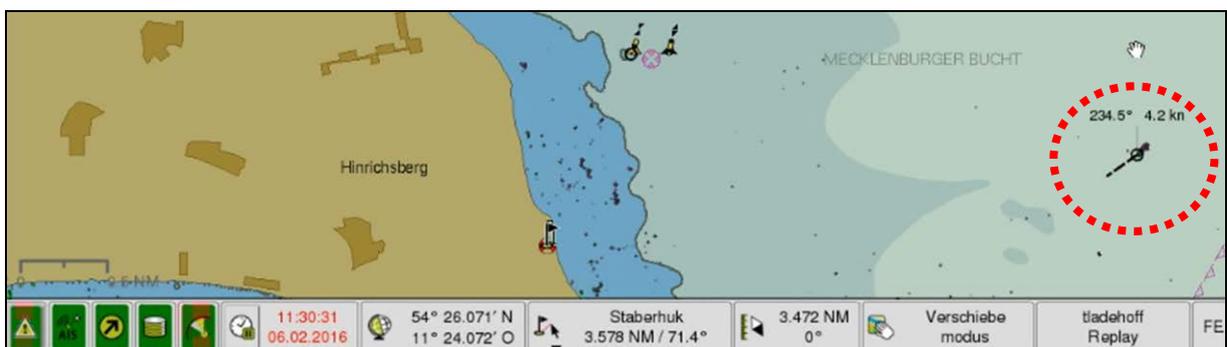
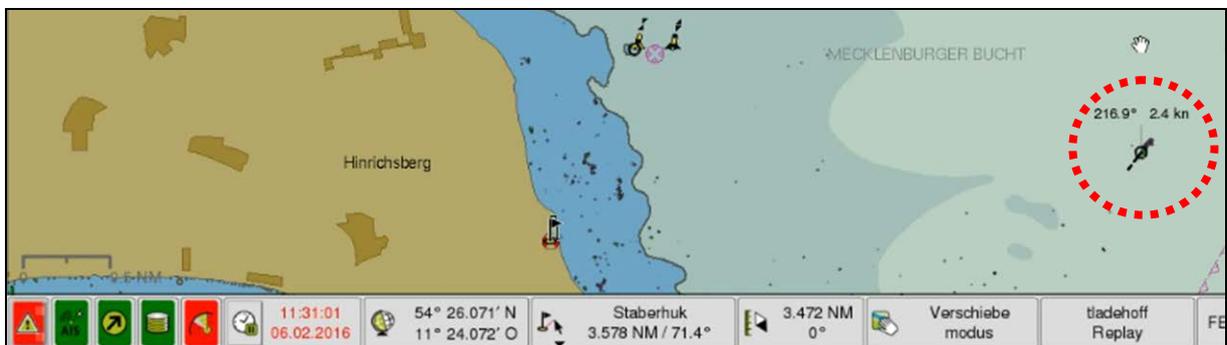
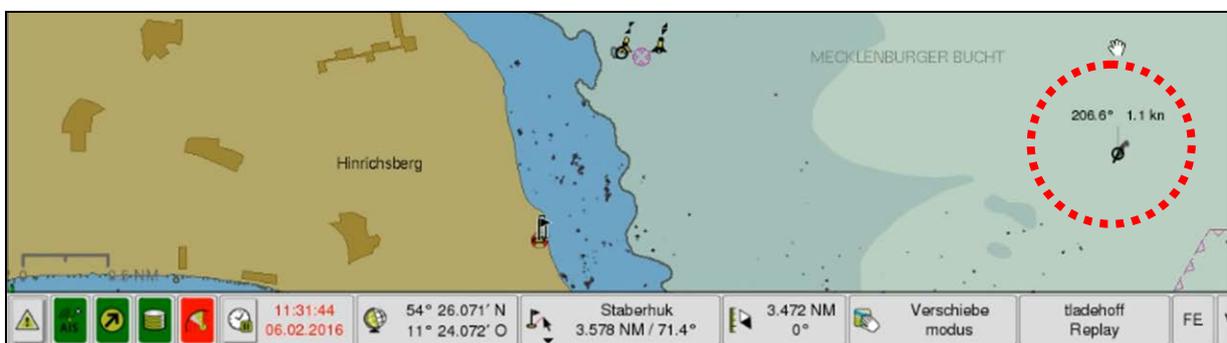
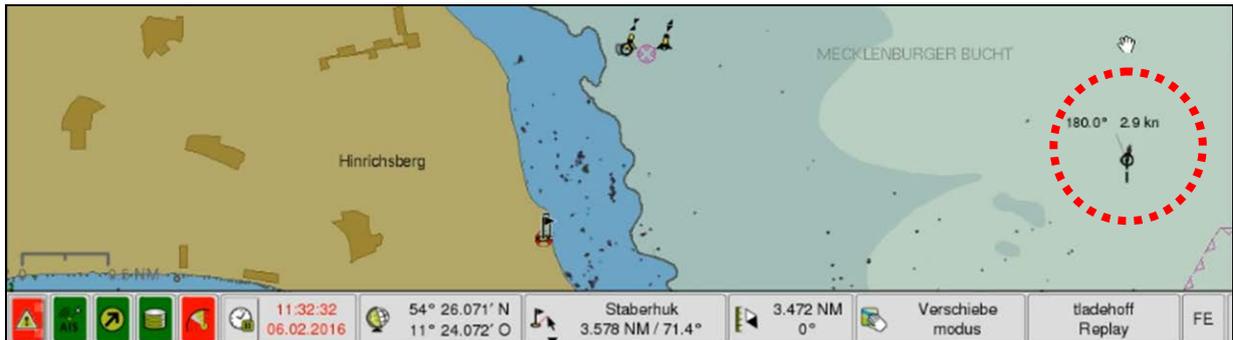
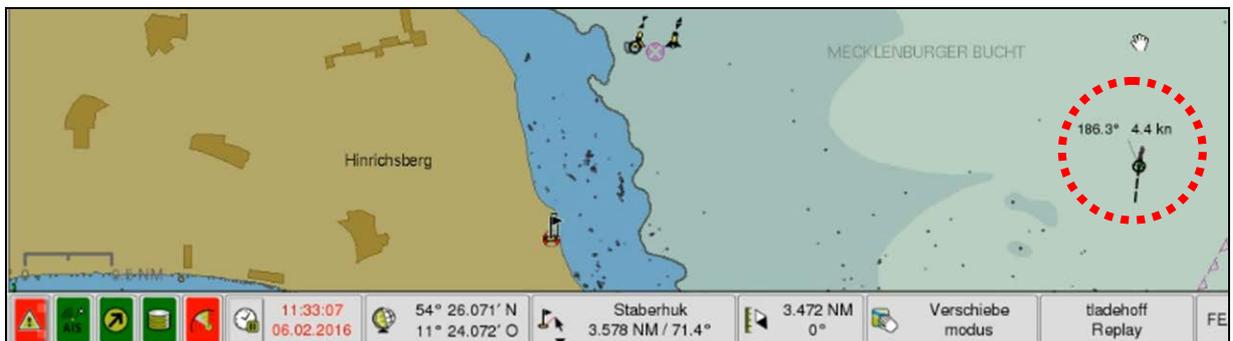
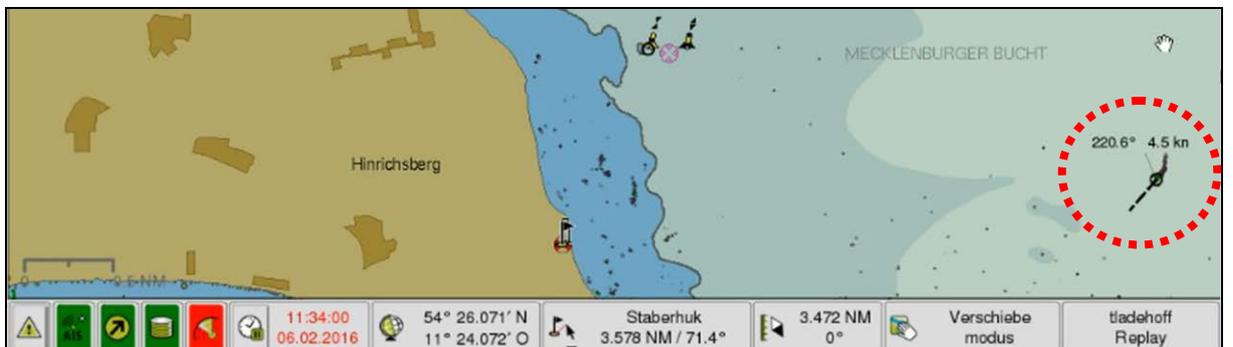
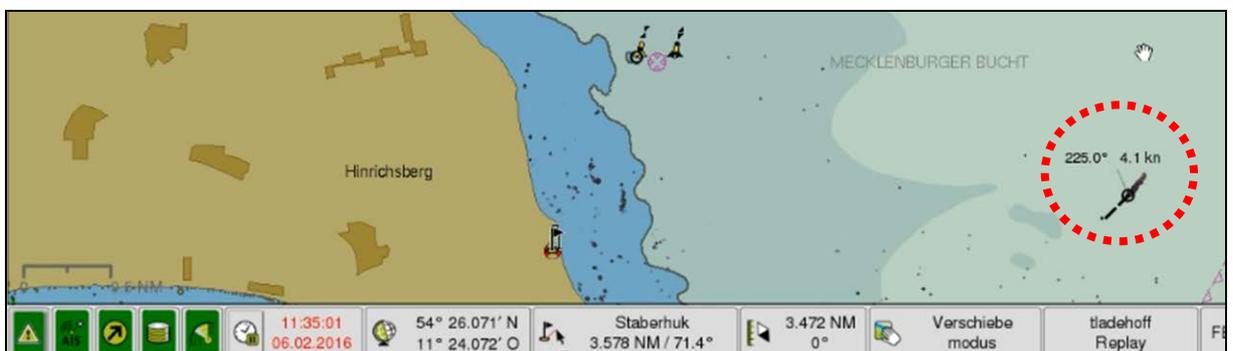
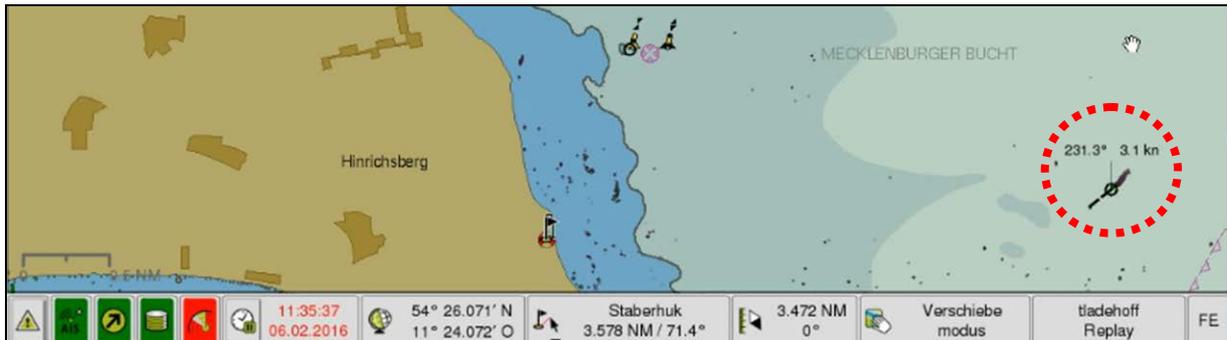
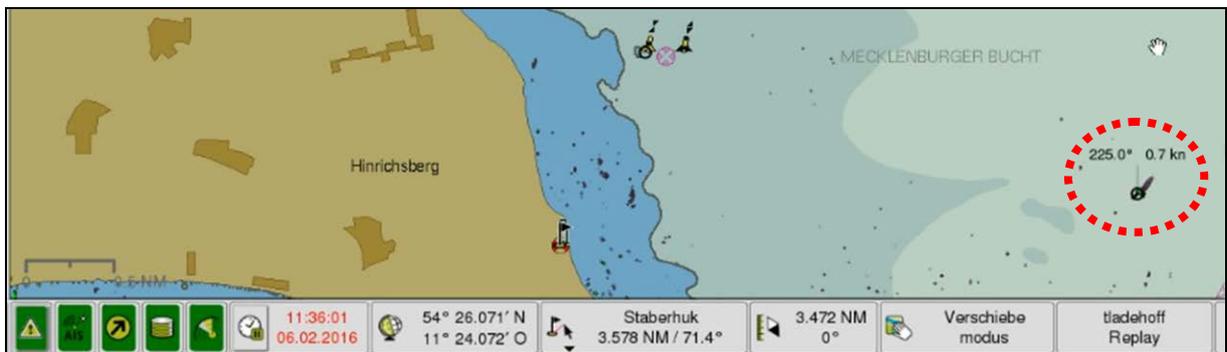
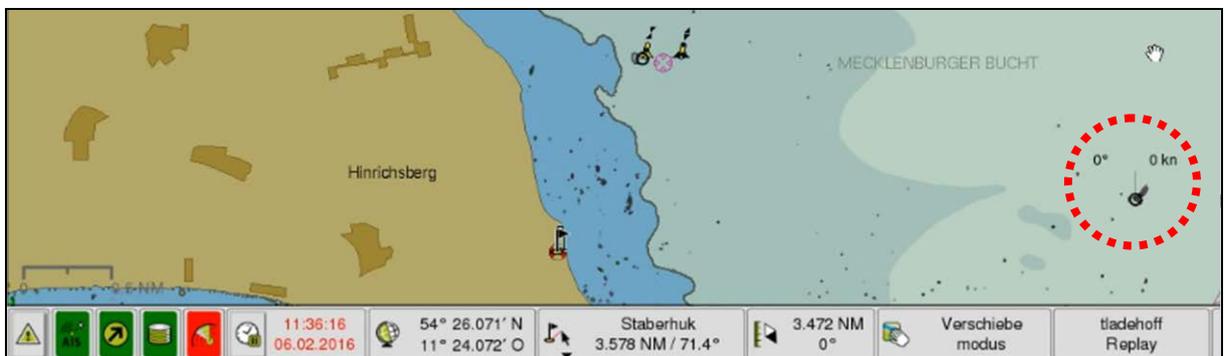
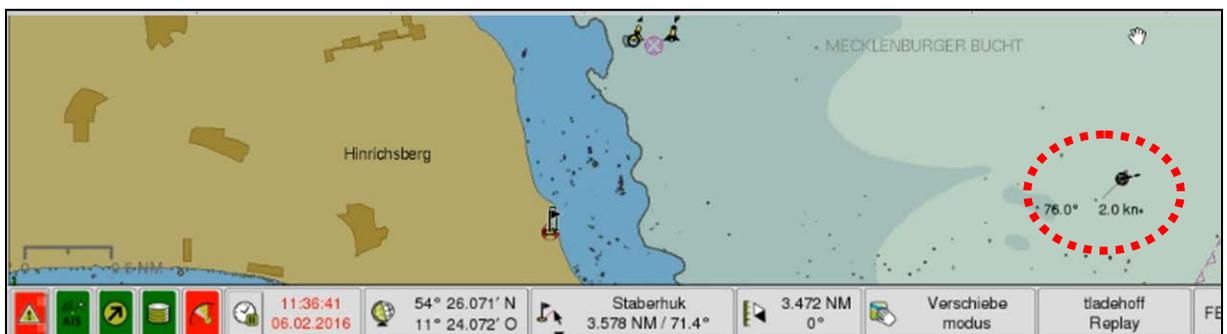
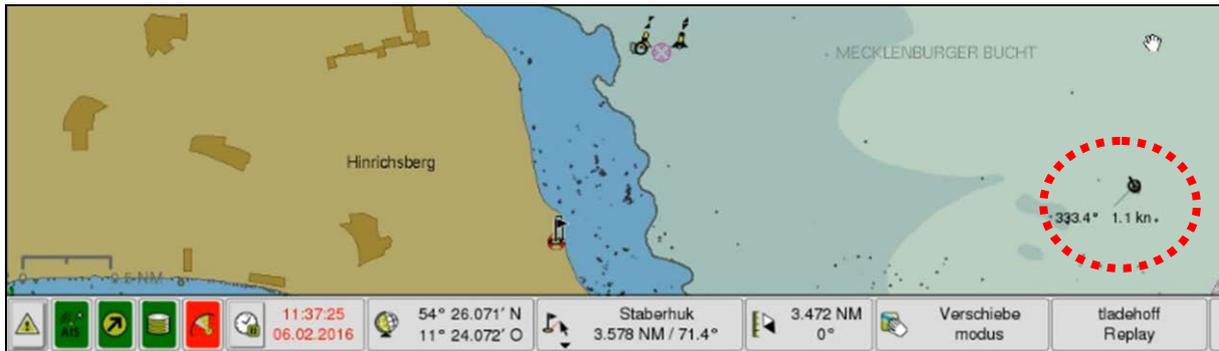
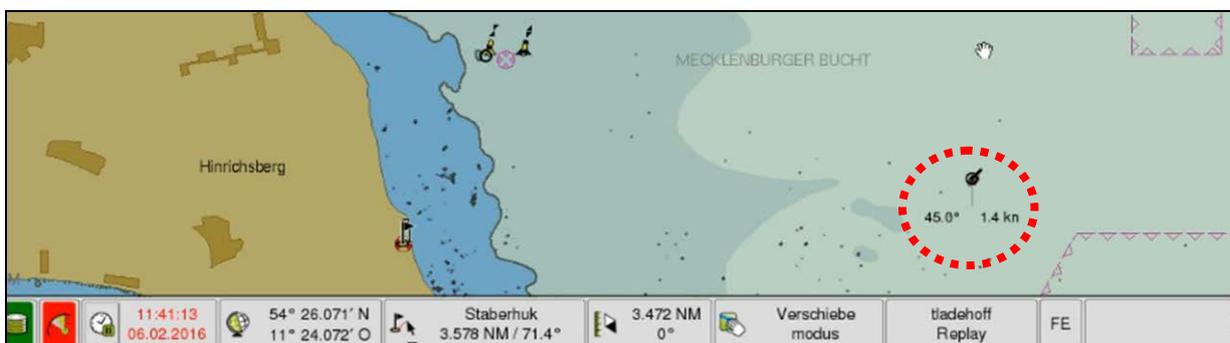
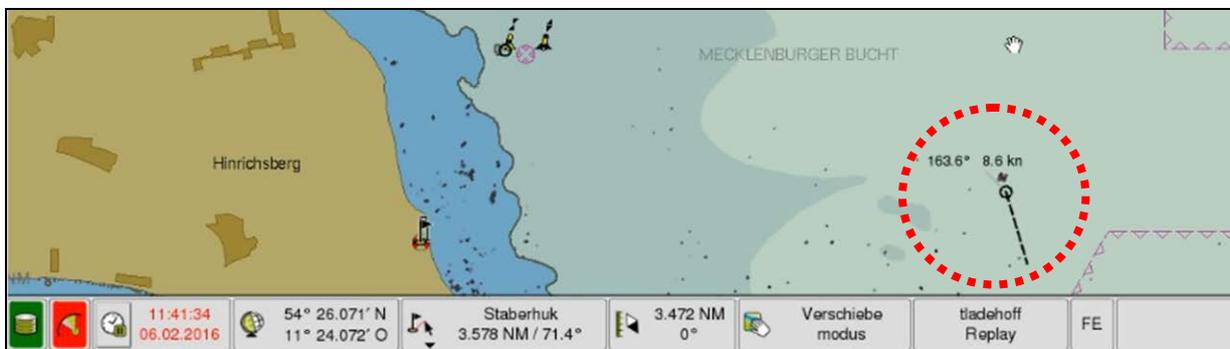
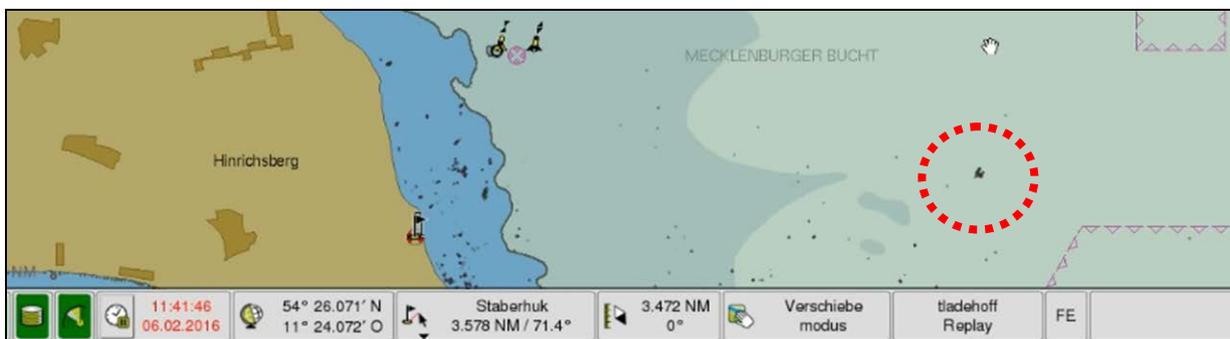
Die oben aufgeführten Radarbilder deuten darauf hin, dass der Kutter CONDOR kurz vor 11:30 Uhr langsam Fahrt aufnahm, um nach Beendigung des Fischfangs mit südwestlichen Kursen Richtung Heimathafen zu fahren. Diese Vermutung deckt sich mit der Tatsache, dass der Schiffsführer des Kutters in einem Telefonat mit seinem Mobiltelefon zur selben Zeit den Kollegen der Fischergenossenschaft in Burgstaaken sinngemäß angekündigt hatte, dass die Fangaktivitäten ertragreich beendet seien und man nun in den Hafen zurückkehren werde.

Zwischen 11:31 Uhr und 11:32 Uhr nahm die Geschwindigkeit des Kutters, die zuvor 4,2 Knoten erreicht hatte, wieder ab, erhöhte sich in den folgenden Minuten aber erneut, bevor sie um 11:36 Uhr abrupt auf 0 Knoten fiel. Insoweit besteht eine deutliche Übereinstimmung mit den Ergebnissen der Auswertung der „BLE“-Antenne, in deren Speicher als letztes Ereignis der Zeitpunkt des Abrisses der GPS-Signalverbindung um 11:36:05 Uhr, für den primär ein Untertauchen der Antenne als Ursache in Betracht kommt, festgehalten worden war.

Unter Zugrundelegung sämtlicher oben dargestellter Überlegungen kommt die BSU zu dem Ergebnis, dass der Kutter CONDOR höchstwahrscheinlich um 11:36 Uhr kenterte. Die „BLE“-Antenne tauchte ins Wasser ein, was zu einem Abriss der GPS-

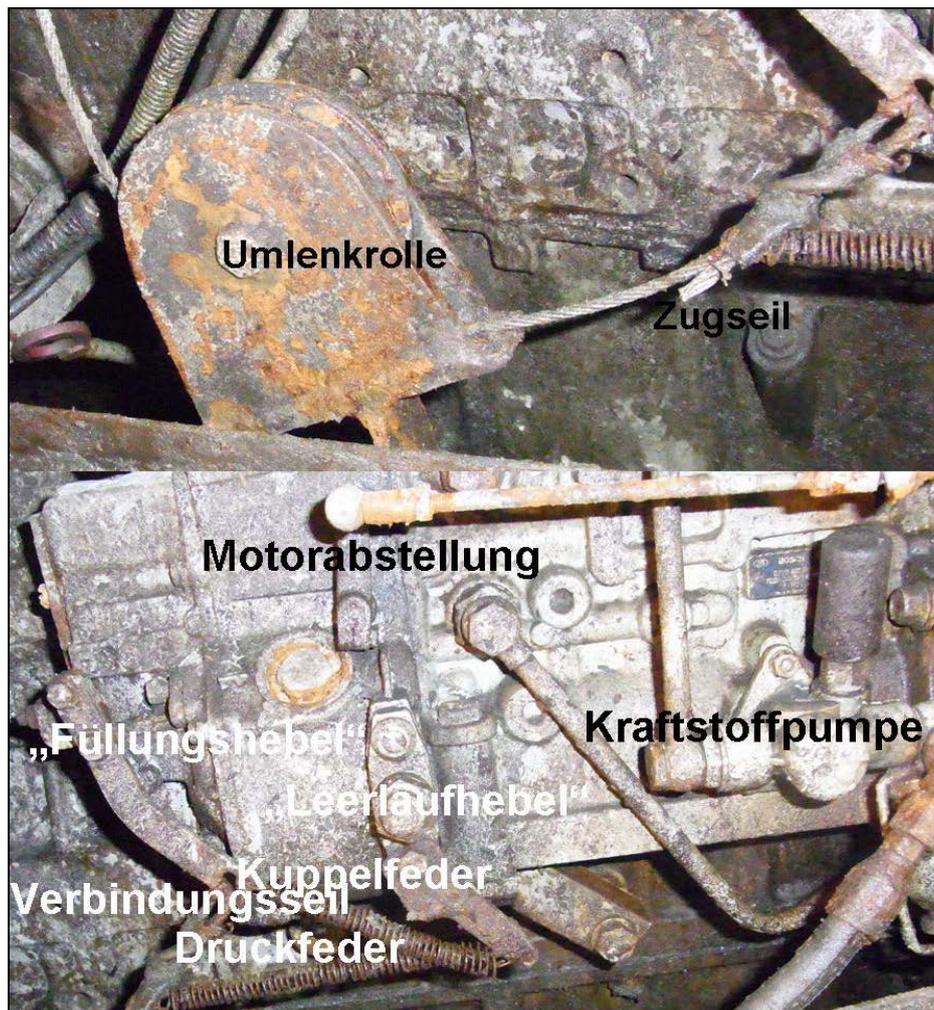
Abbildung 92: Seilzug mit Umlenkrolle und Einspritzpumpe

Das Zugseil für die Motorsteuerung war nicht abgerissen und noch fest mit der Einspritzpumpe des Motors verbunden. Sowohl die Umlenkrolle als auch der Füllungs- und Leerlaufhebel an der Einspritzpumpe waren beweglich.

Der Hebel zum Abstellen des Motors befand sich noch in der Betriebsposition. Der Motor ist demnach also vor dem Unfall nicht von der Brücke aus abgestellt worden.

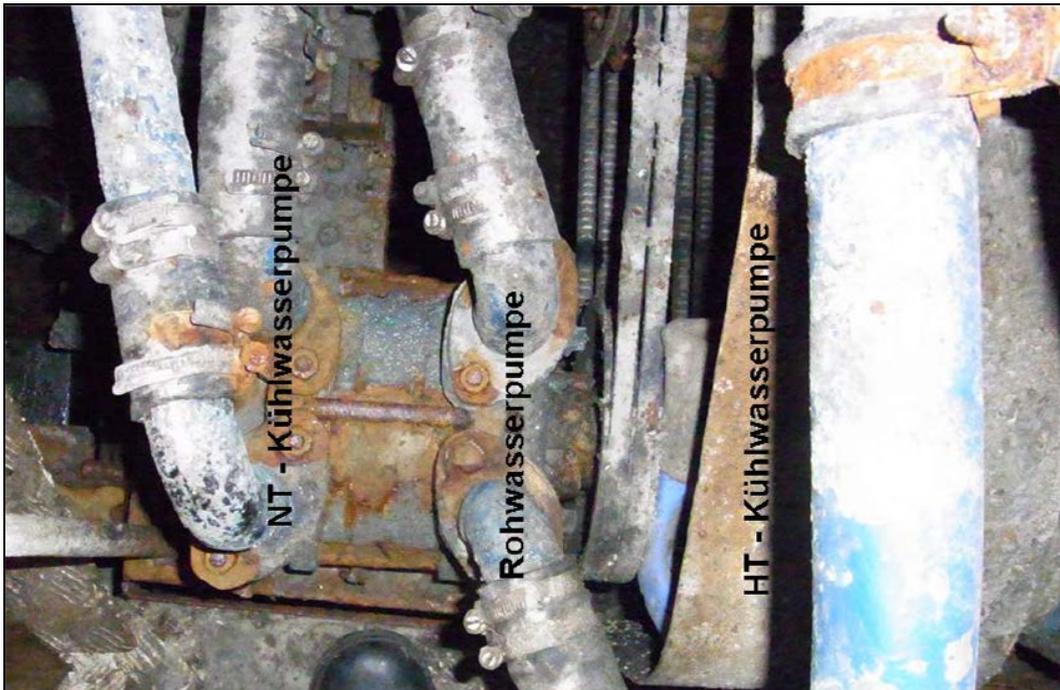
Abbildung 93: Kühlwasserpumpen und Rohrleitungen

Die Kühlwasserrohre und -pumpen wiesen zum Teil erhebliche Korrosion auf, jedoch konnten keine mechanischen Schäden oder sonstige Merkmale festgestellt werden, die auf ein Versagen oder Leckagen hindeuten könnten. Die Keilriemenantriebe der Pumpen waren vollständig und gespannt.

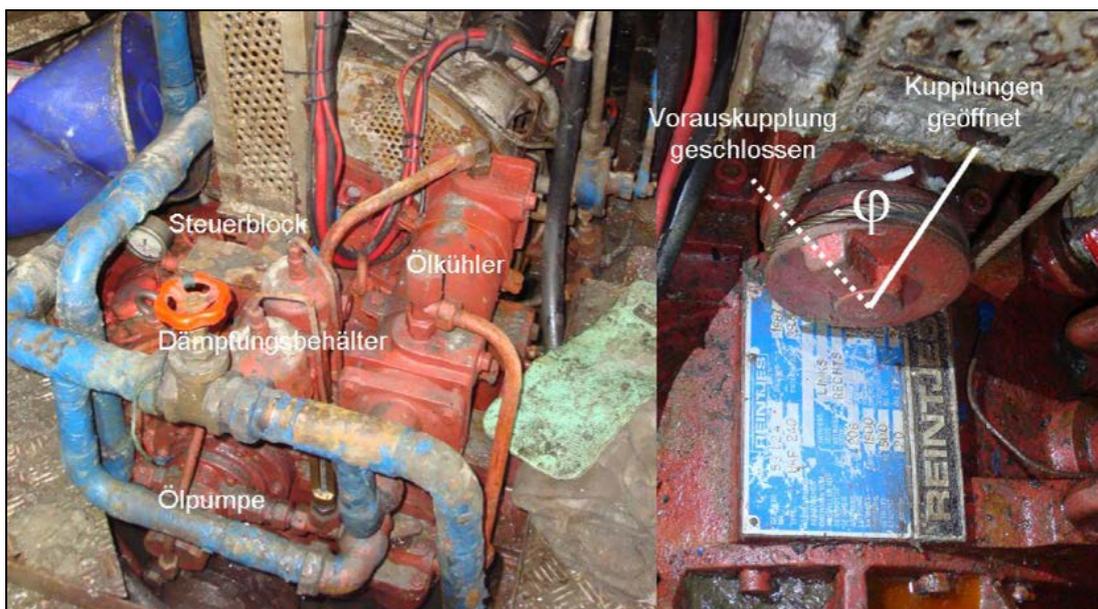
Abbildung 94: Getriebeblock mit Steuerung

Weder an den Rohrleitungen noch dem Getriebe konnten mechanische Schäden oder sonstige Merkmale festgestellt werden, die auf ein Versagen hindeuten könnten.

Das Zugseil für die Getriebesteuerung war nicht abgerissen und noch fest mit der Antriebsrolle des Steuerventils am Getriebe Motors verbunden.

Die Leichtgängigkeit des Getriebes konnte nicht überprüft werden, da infolge der Korrosion im Motor dieser sich nicht mehr drehen ließ.

Das Antriebsrad des 4/3-Wege-Steuerventils war linksseitig gedreht und befand sich in der Stellung „Vorauskupplung geschlossen“.

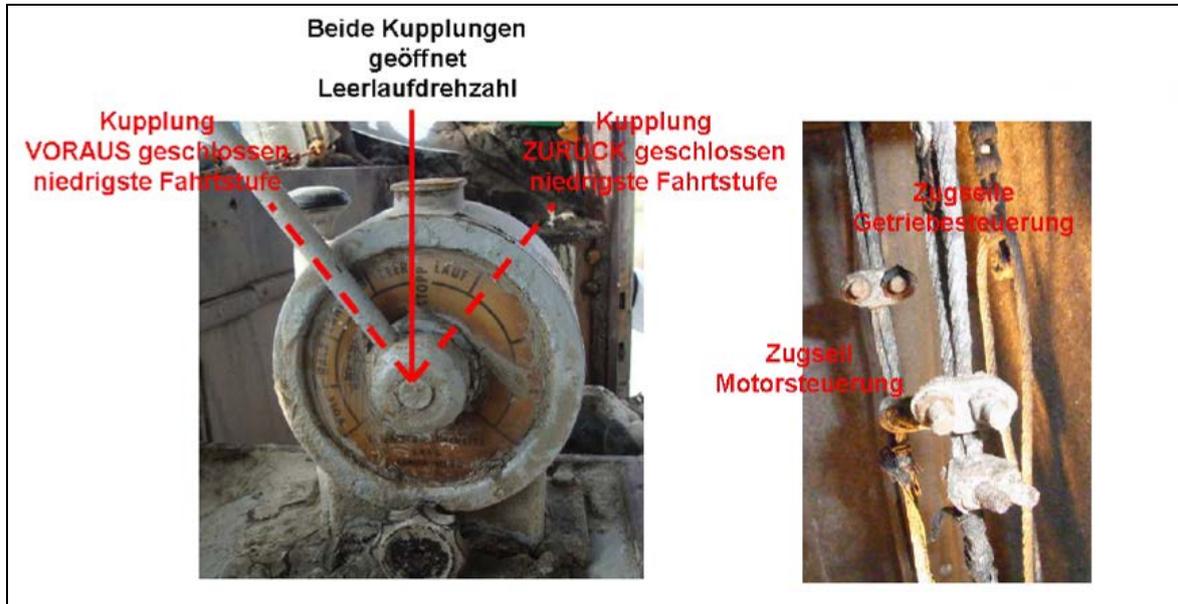
Abbildung 95: Fahranlage im Brückenpult

Der Fahrhebel im Brückenfahrstand befand sich in der Stellung „Kupplung VORAUS geschlossen und niedrigste Fahrtstufe“ (Kuppeldrehzahl).

Die Zugseile für die Motor- und Getriebesteuerung waren fest mit dem Fahrhebel im Brückenfahrstand verbunden. Die Enden der beiden Seile für die Getriebesteuerung wiesen in der Höhe einen Unterschied von ca. 4 cm auf. Dies entspricht in etwa der Strecke auf dem Umfang des Rades am 4/3-Wege-Steuerventil am Getriebe.

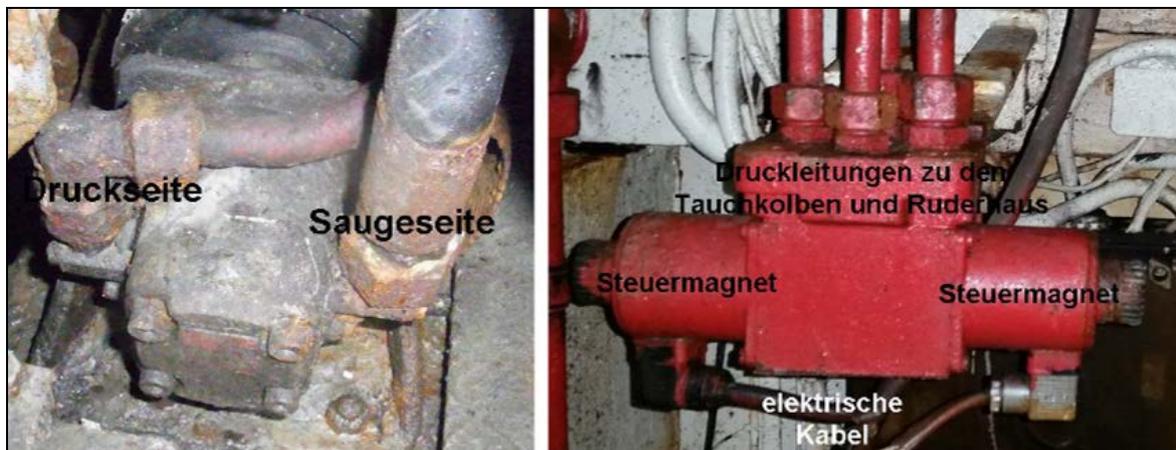
Abbildung 96: Hydraulikpumpe und Steuerventil der Ruderanlage

Die Rohrleitungen einschließlich der Pumpe wiesen nur geringe Korrosion auf und waren in einem relativ guten Zustand. Es konnten keine mechanischen Schäden oder sonstige Merkmale festgestellt werden, die auf ein Versagen oder Leckagen hindeuten könnten. Der Keilriemenantrieb der Pumpe war vollständig und die Riemen gespannt.

Die Elektrokabel für die Steuermagneten waren unbeschädigt, die Anschlüsse wiesen keine Undichtigkeiten oder andere Merkmale auf, die auf einen Kurzschluss oder sonstige Störungen hindeuten könnten.

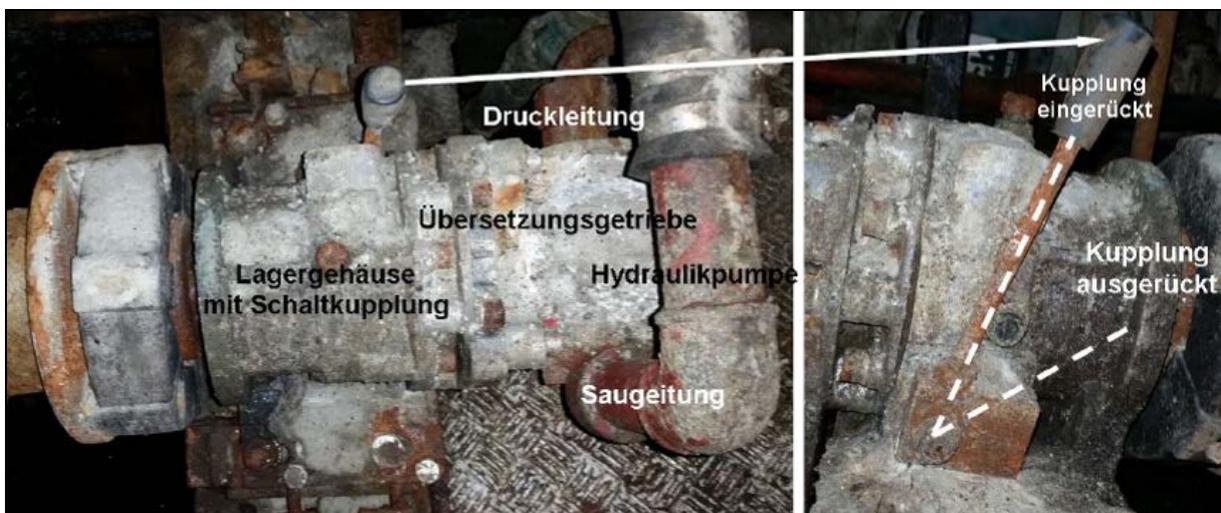
Abbildung 97: Winden-Hydraulikpumpe mit Antrieb

Sowohl die Hydraulikpumpe als auch die Rohrleitungen wiesen Korrosion auf, jedoch konnten keine mechanische Schäden oder sonstige Merkmale festgestellt werden, die auf ein Versagen der Pumpe oder Leckagen der Rohre hindeuten könnten.

Die Schaltkupplung zum Übersetzungsgetriebe für die Hydraulikpumpe war eingerückt. Der Schalthebel war leicht beweglich und die Kupplung rastete hör- und fühlbar ein und aus.

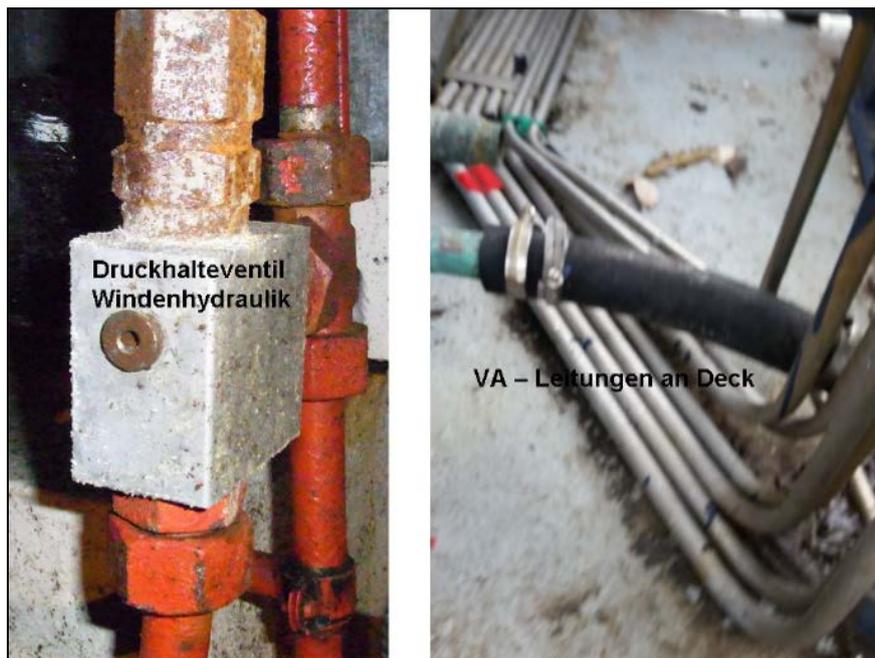
Abbildung 98: Druckhalteventil und Hydraulikleitungen an Deck

Im Maschinenraum waren die Rohrleitungen aus Stahl verlegt, an Deck überwiegend aus VA-Stahl. Das Druckhalteventil wies an der Verschraubung zwar erhebliche Korrosion auf, jedoch konnten keine mechanische Schäden oder sonstige Merkmale festgestellt werden, die auf Leckagen oder ein Versagen des Ventils hindeuten würden.

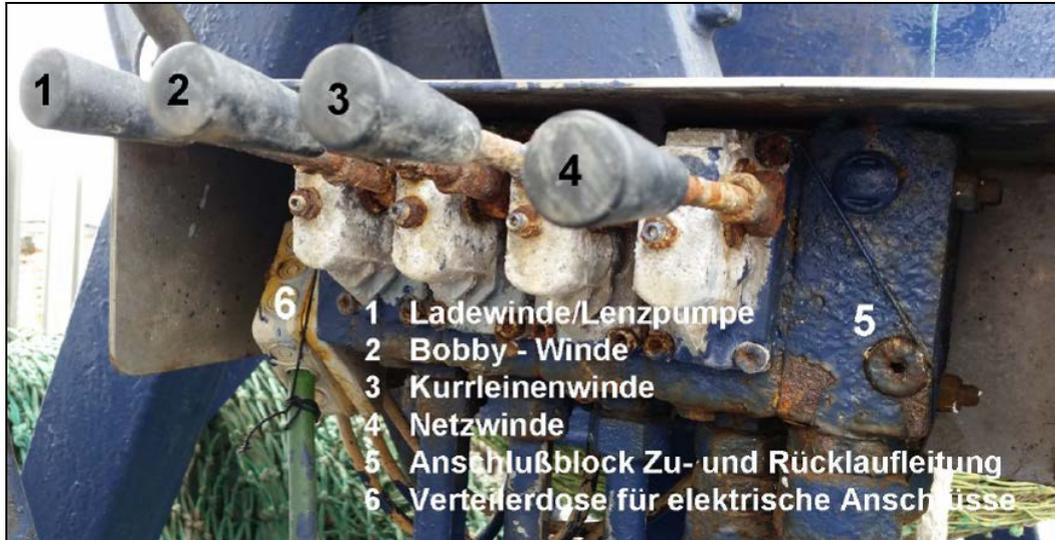
Abbildung 99: Windensteuerstand an Deck

Die an Deck angeordneten 4/3-Wege-Steuerventile für die Winden wiesen erhebliche Korrosion auf, jedoch konnten keine mechanische Schäden oder sonstige Merkmale auf den Spiegeln der Steuerschieber festgestellt werden, die auf ein Versagen der Ventile hindeuten könnten. Die Ventile waren leicht beweglich und wurden nach einer Auslenkung durch die Federn wieder einwandfrei in der Mittellage zentriert.

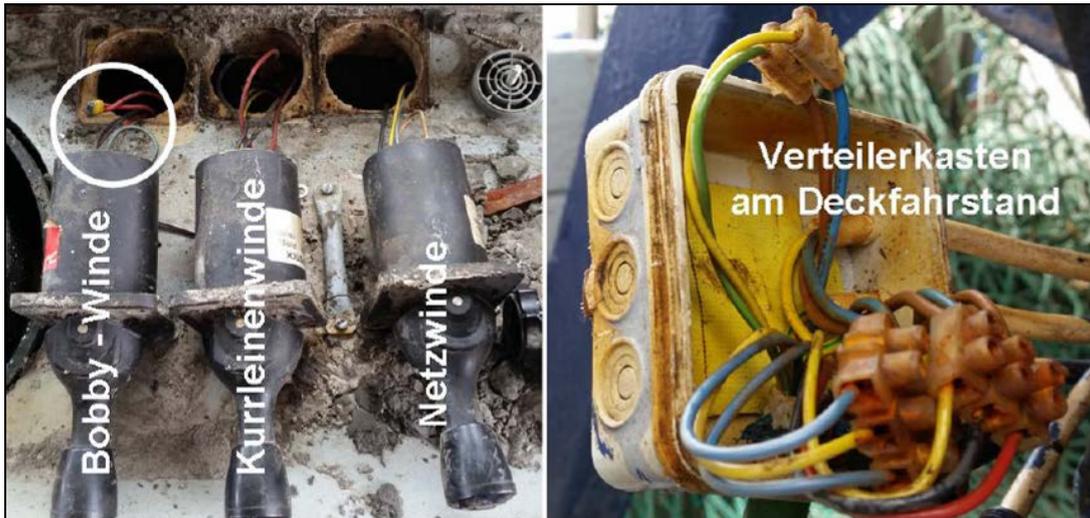
Abbildung 101: Elektrische Windensteuerung

Die Tippschalter im Ruderhaus für die elektrische Steuerung der 4/3-Wege-Ventile der Winden wiesen an den Steckern Korrosion als Folge der längeren Einwirkung von Seewasser auf. Infolge der Korrosion brach ein Kabel bei der elektrischen Prüfung der Schalter ab.

Der Verteilerkasten am Deckfahrstand war trocken, Spuren von Seewasser konnte nicht festgestellt werden. Alle Schalter und Kabelverbindungen wurden elektrisch überprüft (Widerstandsprüfung mit 600V Kurbelinduktor). Alle Kontakte waren elektrisch leitend. Unter Berücksichtigung der Einwirkung des Seewassers wiesen die Kabel zufriedenstellende Isolationswerte auf.

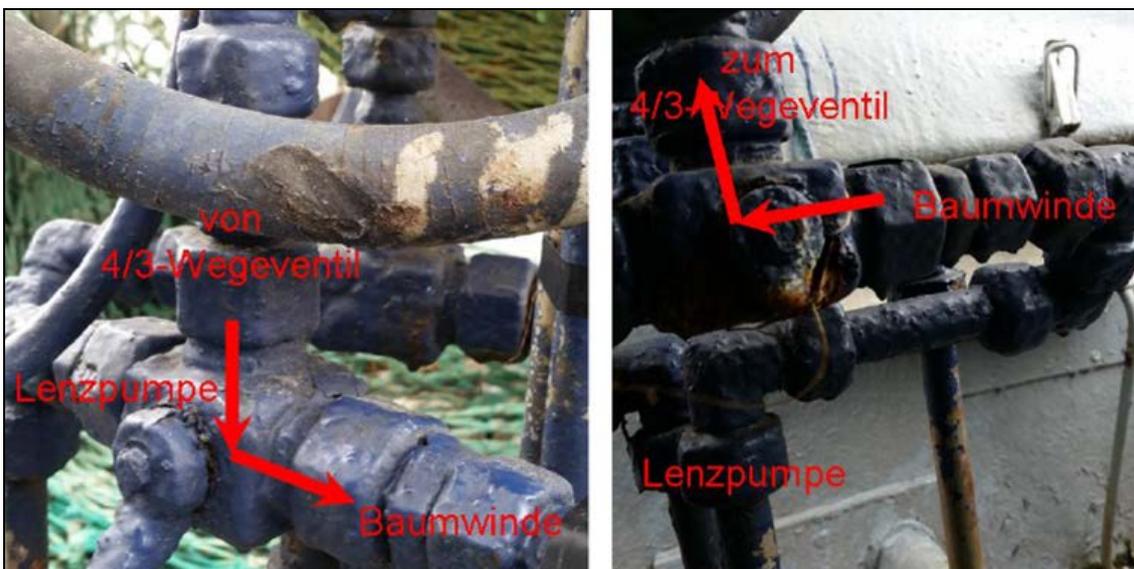
Abbildung 102: Stellung der Umschaltventile in den Leitungen der Netzwinde

Über die 3-Wege-Umschaltventile in der Zu- und Rückleitung war die Netzwinde an die 4/3-Wege-Steuerventile angeschlossen gewesen, die Zu- und Rückleitung zur Lenzpumpe waren geschlossen.

Durch die Bergungsarbeiten sind die Rohrleitungen zu der Kurrleinenwinde, der Bobby-Winde und der Ladewinde an der Backbordseite abgerissen, jedoch waren die Anschlüsse an den Windenmotoren einwandfrei. Mechanische Schäden oder andere Merkmale, die auf Undichtigkeiten oder Fehlfunktionen der Anschlüsse oder Windenmotoren hindeuten können, wurden nicht festgestellt.

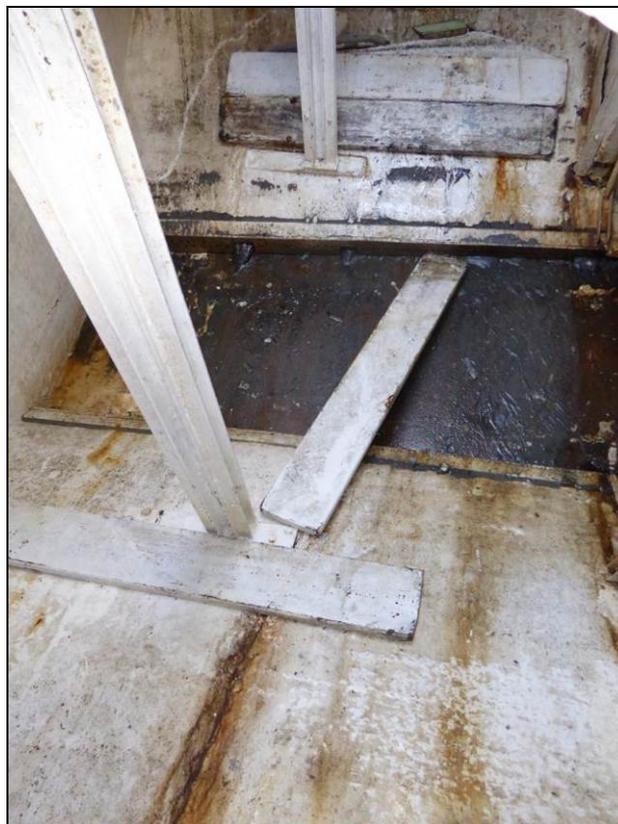
Abbildung 104: Fischraum FK CONDOR (am Unfalltag nicht benutzt)

- *Wie bereits im Bergebericht festgehalten, ist ein Unterwasserleck des Kutters nicht festgestellt worden. Beim Bergvorgang konnte das Wasser herausgepumpt werden, ohne dass neues Wasser nachlief.*
- *Die Beschädigungen an Steuerbordseite an der Außenhaut und an Backbordseite im Bereich der Fundamentierung des vorderen Mastes sind durch die Bergeschlingen entstanden.*
- *Die Substanz der sichtbaren Holzbeplankung mit dem GFK-Überzug, der Ausrüstung an Deck und des Deckshauses macht einen guten Eindruck.*
- *Beide Masten sind aufgrund der Bergung stark beschädigt.*
- *Die Fisch-Hocken an Deck werden vermessen. Ebenso das Schanzkleid mit den Öffnungen, außerdem die Tanks im Maschinenraum und der Frischwassertank vorne.*
- *Der Fischraum wird inspiziert. Er ist sauber und ohne Fisch. Nichts deutet darauf hin, dass hier am Unfalltag Fisch gelagert worden ist.*

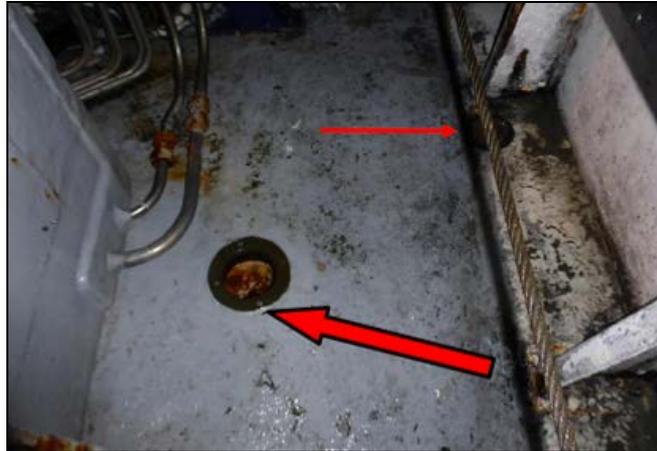
Abbildung 105: Tankstutzen auf der Steuerbordseite

- *Zwei Tankstutzen auf dem Hauptdeck an Steuerbordseite neben dem Aufbau sind offen. Ein Tankstutzenverschluss liegt lose an Deck. Beide Öffnungen wurden durch die Bergefirma bei der Bergung provisorisch abgedichtet.*

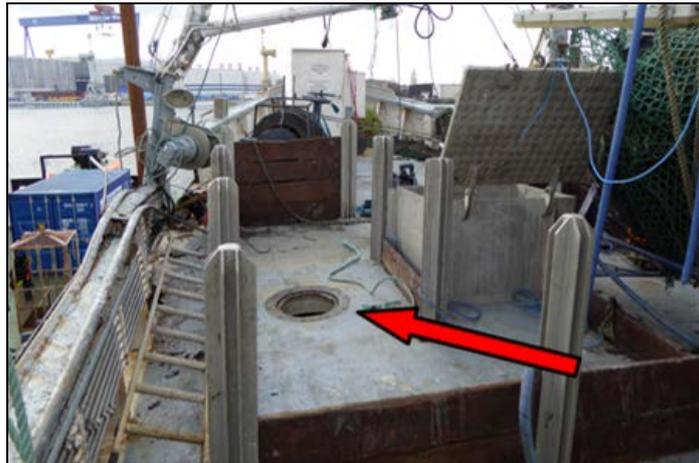
Abbildung 106: fehlende Decksverschraubung zum Fischraum

- *Eine Decksverschraubung (\varnothing 350 mm) zum Fischraum fehlt.*

In der folgenden Berechnung soll ein möglicher Einfluss der Flutung des Fischraumes bewertet werden, denn die Faktenlage lässt die Möglichkeit offen, dass die runde Fischraumverschraubung (\varnothing 350 mm) entweder fehlte oder beim Kentern durch die Fischrutsche abgerissen wurde.

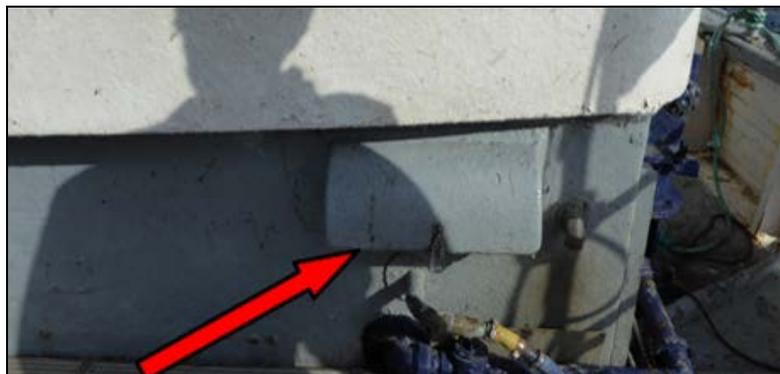
Abbildung 107: Zuluft-Klappe Vorkante Brückenhaus

- *Die Zuluft-Klappe an Backbordseite der unteren Vorderkante des Aufbaus ist nicht geschlossen.*

In einer folgenden Berechnung soll der Winkel ermittelt werden, ab wann der Maschinenraum über Backbordseite vollläuft.

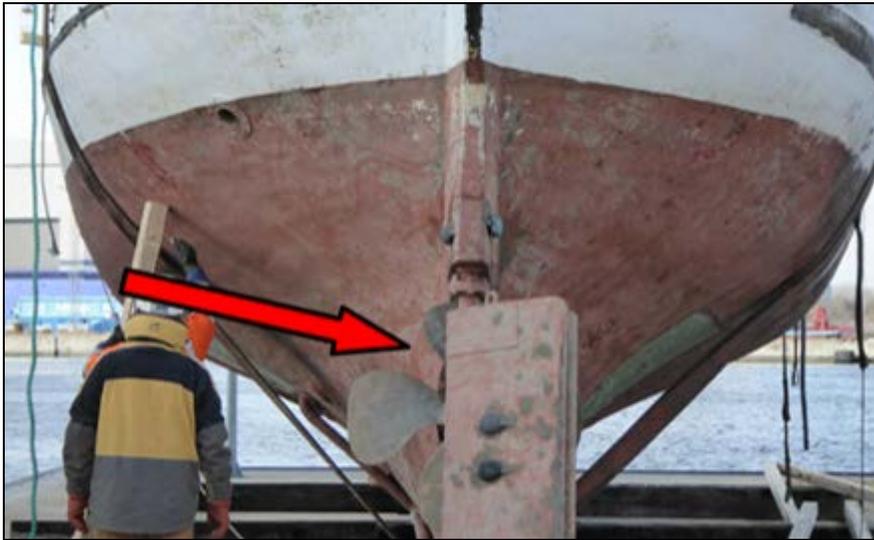
Abbildung 108: Stellung des Ruderblattes zum Unfallzeitpunkt

- Das Ruder ist mit 37° nach Steuerbordseite eingeschlagen.

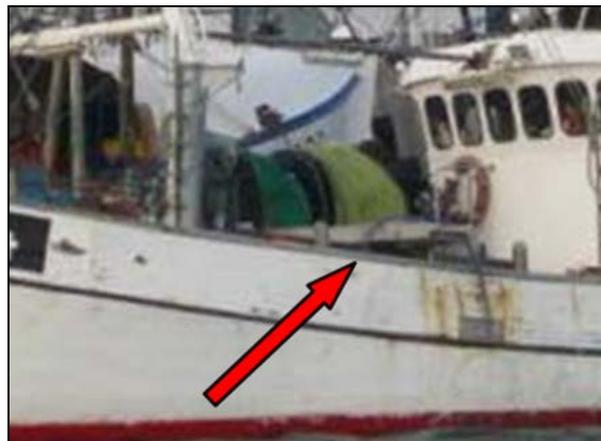
Abbildung 109: übliche Position der Fischrutsche auf einem älteren Foto

- Die Fischrutsche fehlt. Sie wurde im Rahmen der Wrackortung durch die DENE 25 m südlich vom Wrack entdeckt.

Durch die offenen Wasserpforten im Schanzkleid wird der Decksbereich geflutet. Zu diesem Zeitpunkt verliert der Kutter die in der Nähe der Backbord-Reling gestaute Fischrutsche, die oberhalb der an Backbordseite befindlichen runden Decksöffnung steht. Ob die Decksöffnung offen war oder beim Abreißen der Fischrutsche mitgerissen wurde, kann nicht geklärt werden.

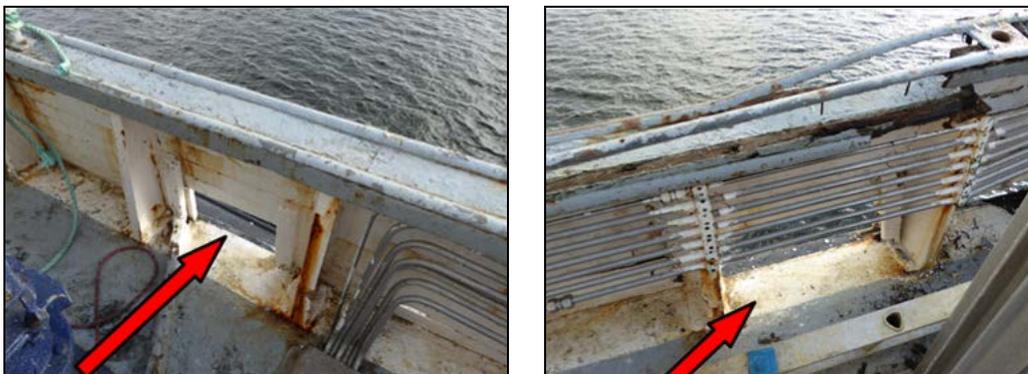
Abbildung 110: Wasserporten-Öffnungen Backbordseite

- Zwei Steckschotten für Wasserporten-Öffnungen an Backbordseite fehlen.

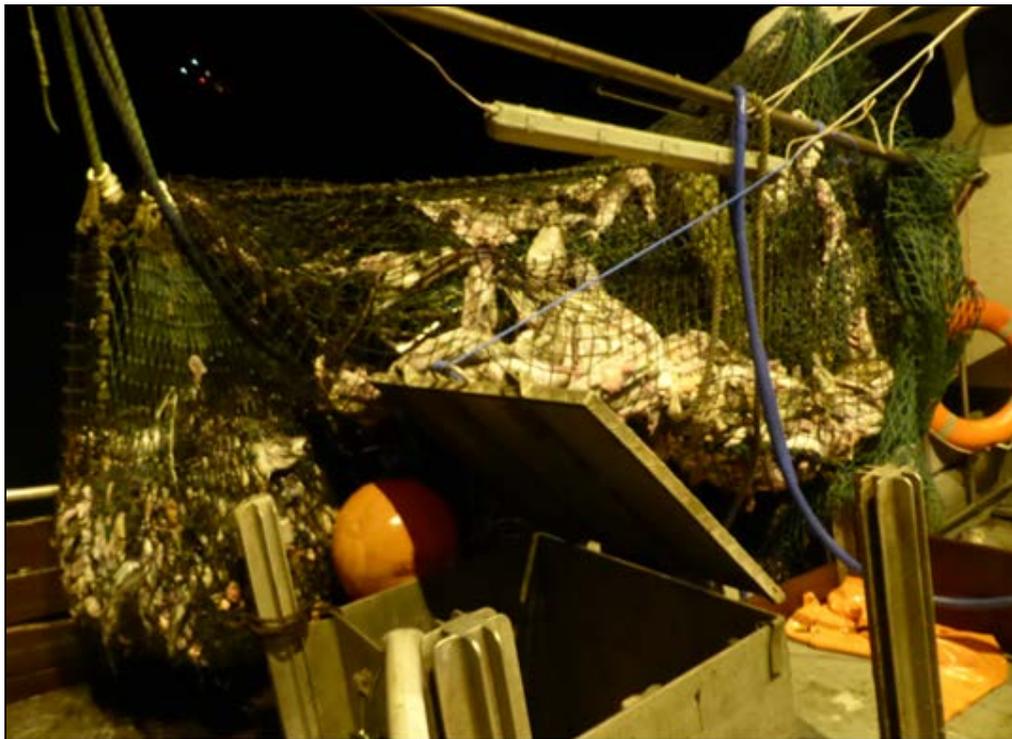
Abbildung 111: mit Fisch gefüllter Steert des Netzes unmittelbar nach der Bergung des Kutters

Die Situation des hauptsächlich mit Dorsch gefüllten Netzes stellt sich unmittelbar nach der Bergung wie folgt dar: Der Steert des Netzes hängt noch geschlossen und mit Fisch gefüllt im Bobby-Läufer ca. 0,30 m über Deck. Auch im restlichen Teil des Netzes, das während der Bergung auf der Netztrommel liegt, wird eine große Menge Dorsch festgestellt. Die Netze wurden durch die Bergungsfirma aufgeschnitten.

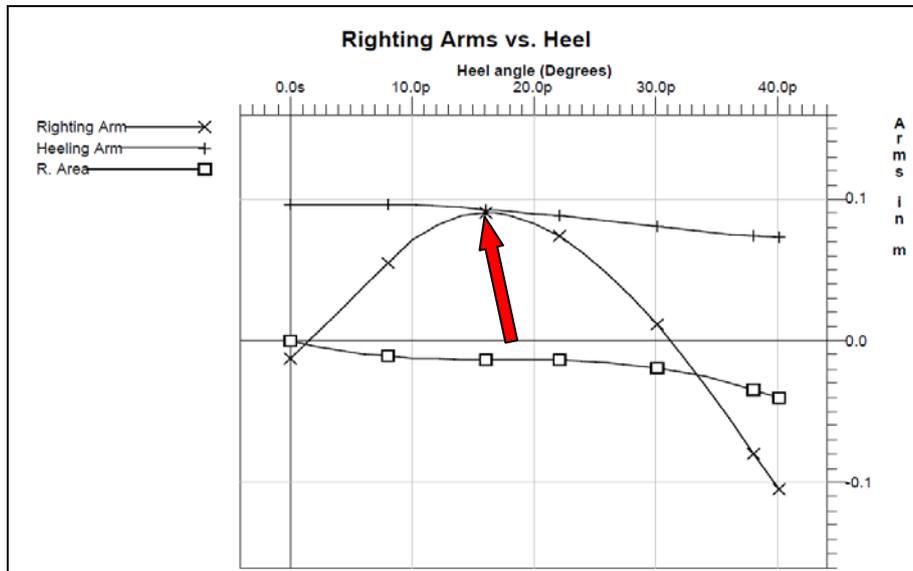
Abbildung 131: berechnete Hebelarmkurve FK CONDOR am Unfalltag

Bei einem Drehkreis nach Steuerbordseite entsteht ein krängender Hebelarm aus der Zentrifugalkraft **nach** Backbordseite. Die hier dargestellten errechneten krängenden Hebelarme aus dieser Zentrifugalkraft sind in dem gesamten Winkelbereich nach Backbordeite größer als die aufrichtenden Hebelarme des Kutters. Das bedeutet, dass der Kutter im Drehkreis über Backbordseite kentert.

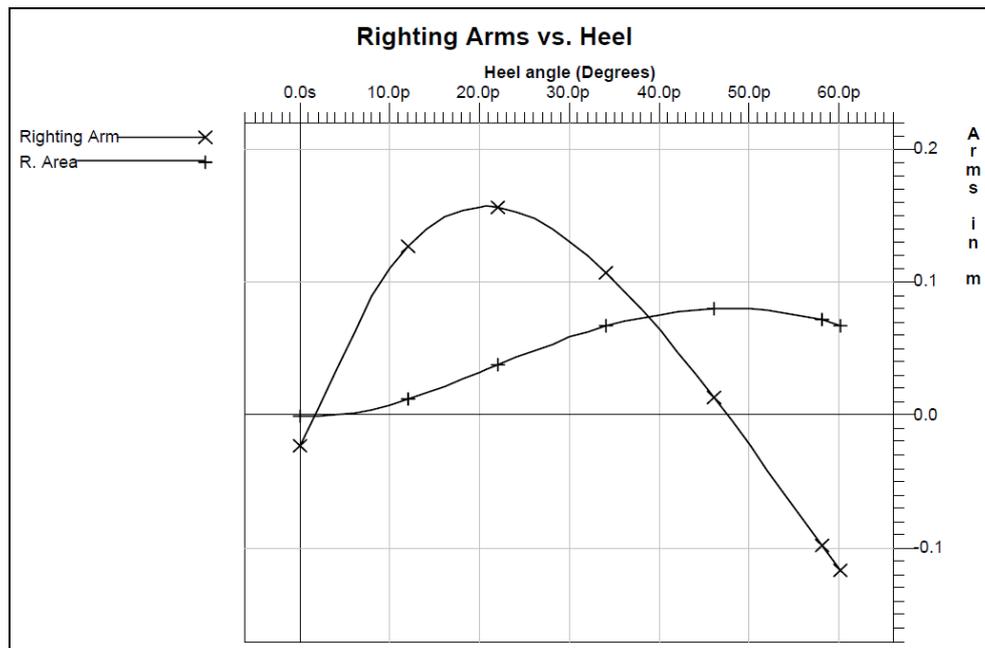
Abbildung 135: Hebelarmkurve FK CONDOR (Lastfall 1)

Limit	Min/Max	Actual	Margin	Pass
(1) Area from 0.00 deg to 30.00	>0.0550 m-R	0.059	0.004	Yes
(2) Area from 0.00 deg to 40.00	>0.0900 m-R	0.076	0.014	No
(3) Area from 30.00 deg to 40.00	>0.0300 m-R	0.017	0.013	No
(4) Righting Arm at 30.00 deg or MaxRA	>0.200 m	0.131	0.069	No
(5) Angle from 0.00 deg to RAzero	>60.00 deg	48.00	12.00	No
(6) GM Upright	>0.350 m	0.819	0.469	Yes

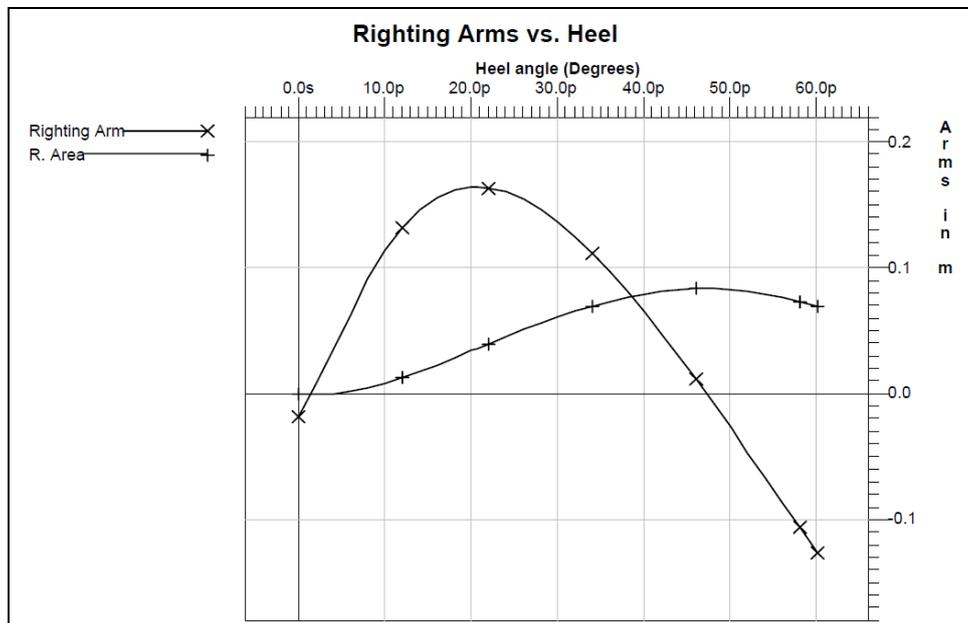
Abbildung 138: Hebelarmkurve FK CONDOR (Lastfall 2)

Limit	Min/Max	Actual	Margin	Pass
(1) Area from 0.00 deg to 30.00	>0.0550 m-R	0.062	0.007	Yes
(2) Area from 0.00 deg to 40.00	>0.0900 m-R	0.080	0.010	No
(3) Area from 30.00 deg to 40.00	>0.0300 m-R	0.018	0.012	No
(4) Righting Arm at 30.00 deg or MaxRA	>0.200 m	0.137	0.063	No
(5) Angle from 0.00 deg to RAzero	>60.00 deg	46.00	14.00	No
(6) GM Upright	>0.350 m	0.786	0.436	Yes

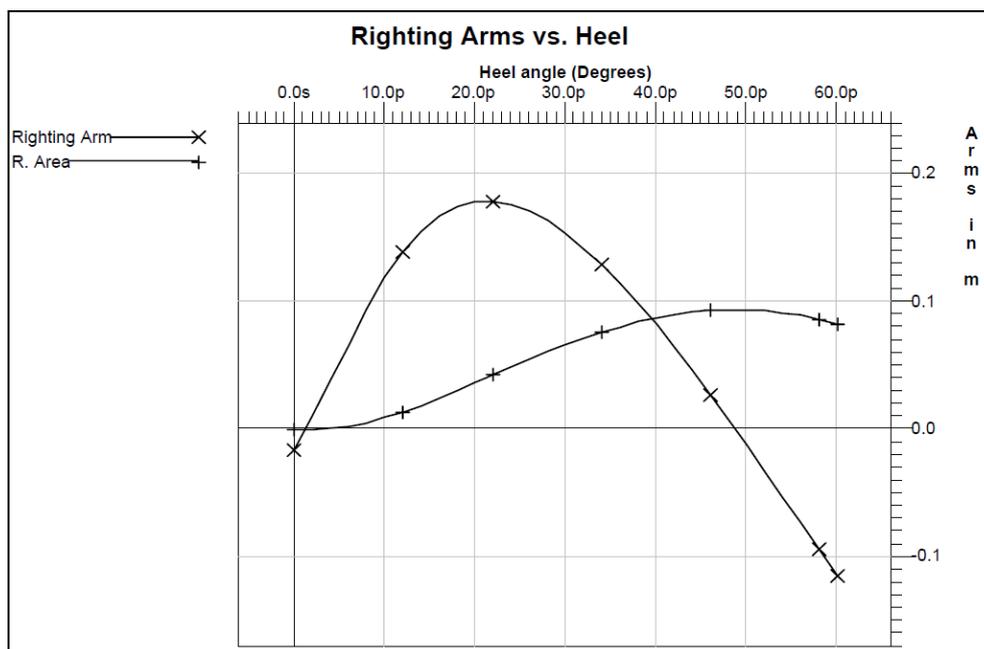
Abbildung 141: Hebelarmkurve FK CONDOR (Lastfall 3)

Limit	Min/Max	Actual	Margin	Pass
(1) Area from 0.00 deg to 30.00	>0.0550 m-R	0.066	0.011	Yes
(2) Area from 0.00 deg to 40.00	>0.0900 m-R	0.087	0.003	No
(3) Area from 30.00 deg to 40.00	>0.0300 m-R	0.021	0.009	No
(4) Righting Arm at 30.00 deg or MaxRA	>0.200 m	0.153	0.047	No
(5) Angle from 0.00 deg to RAzero	>60.00 deg	48.00	12.00	No
(6) GM Upright	>0.350 m	0.782	0.432	Yes

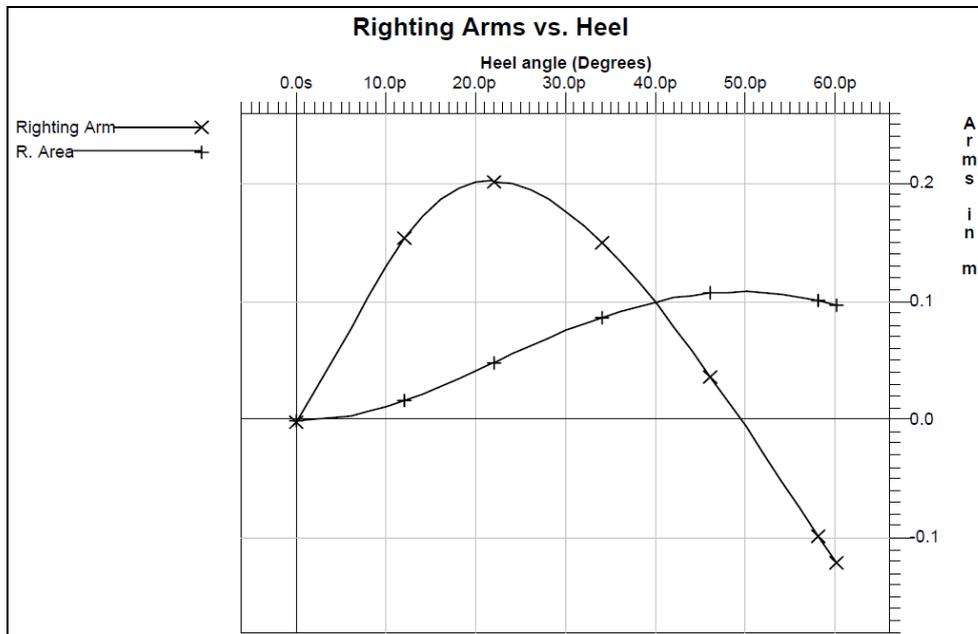
Abbildung 144: Hebelarmkurve FK CONDOR (Lastfall 4)

Limit	Min/Max	Actual	Margin	Pass
(1) Area from 0.00 deg to 30.00	>0.0550 m-R	0.076	0.021	Yes
(2) Area from 0.00 deg to 40.00	>0.0900 m-R	0.101	0.011	Yes
(3) Area from 30.00 deg to 40.00	>0.0300 m-R	0.025	0.005	No
(4) Righting Arm at 30.00 deg or MaxRA	>0.200 m	0.177	0.023	No
(5) Angle from 0.00 deg to RAzero	>60.00 deg	48.00	12.00	No
(6) GM Upright	>0.350 m	0.764	0.414	Yes
