BUNDESANSTALT FÜR VERKEHR
Untersuchungsbericht/Fachbereich Schifffahrt

TÖTUNG DES SCHIFFSFÜHRERS DES GÜTERMOTORSCHIFFES „HERZOG TASSILO“ BEI BEDIENUNG DES HYDRAULISCHEN TELESKOP-STEUERSTANDES

am 29. April 2007

BMVIT-807.011-II/BAV/UUB/SF/2007

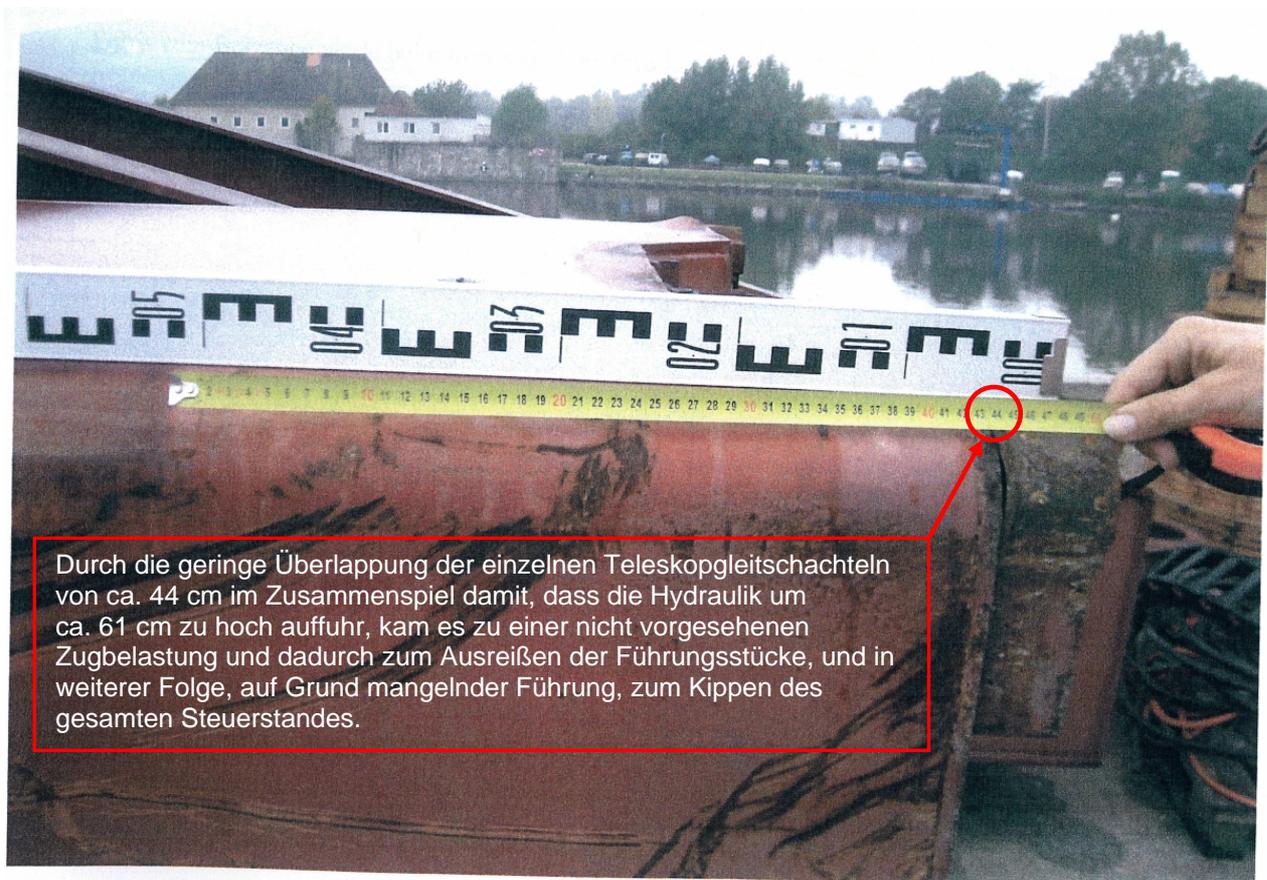
Es wurde festgestellt, dass sich der Hydraulikkolben aus dem Hydraulikzylinder löste, die hydraulische Begrenzung damit unwirksam wurde und somit der hydraulische Teleskop-Steuerstand um insgesamt ca. 61 cm (gegeben durch die Eindringtiefe des Kolbens in den Zylinder) höher ausfuhr, als die maximal vorgesehenen 13 m.

Dies führte dazu, dass sich die 2. Teleskopgleitschachtel von der 3. Teleskopgleitschachtel löste, da die Überlappung der Teleskopgleitschachteln zueinander, bei einer maximal ausgefahrenen Höhe von 13 m, nur ca. 44 cm beträgt und die Führungsstücke, die nicht für Zugbelastungen ausgeführt sind, ausrissen.

Sicherheitsempfehlung vom 2. Mai 2007

Aufgrund dieses Ergebnisses wurde seitens UUS-Schifffahrt eine ad hoc Sicherheitsempfehlung ausgesprochen:

Alle Schiffe der Fa. DDSG-Cargo GmbH mit baugleichen hydraulischen Teleskop-Steuerständen dürfen bis zur Klärung der Ursache die Steuerstände nicht weiter als 8 m ausfahren.
