Untersuchungsbericht

Sicherheitsuntersuchungsstelle des Bundes
GZ: BMVIT-807.004-IV/SUB/SF/2015

Schiffskollision - Anlagenbeschädigung Schleuse Aschach am 12. Dezember 2015

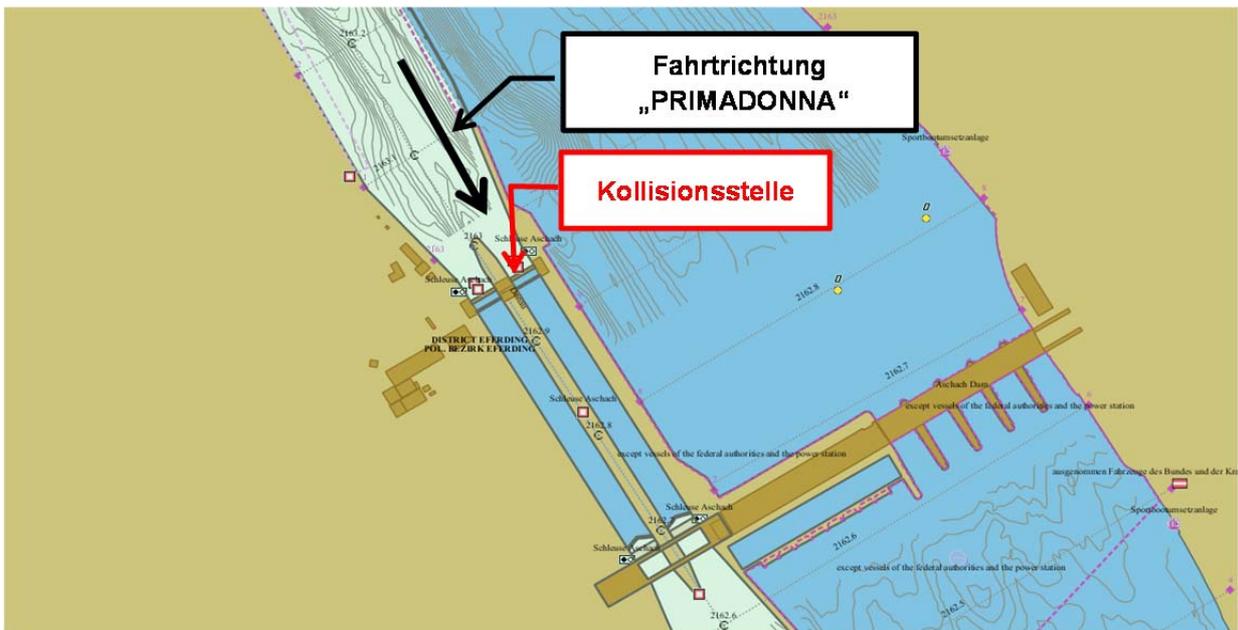
Abbildung 5: Skizze Ereignisstelle Schleuse Aschach (Quelle NEVADA)

Art des Unfalls	Kollision
Datum / Uhrzeit	12.12.2015 / ca. 22:17 Uhr
Ort	Schleuse Aschach, linke Schleusenkammer
Donau Stromkilometer	ca. 2162,938
Position des Schiffsführer an Bord zum Zeitpunkt der Kollision	backbordseitiger Nockfahrstand
Lotse an Bord	nein
Folgen	Erhebliche Schäden an der Infrastruktur der Schleuseneinrichtung und am Steuerhaus der „PRIMADONNA“

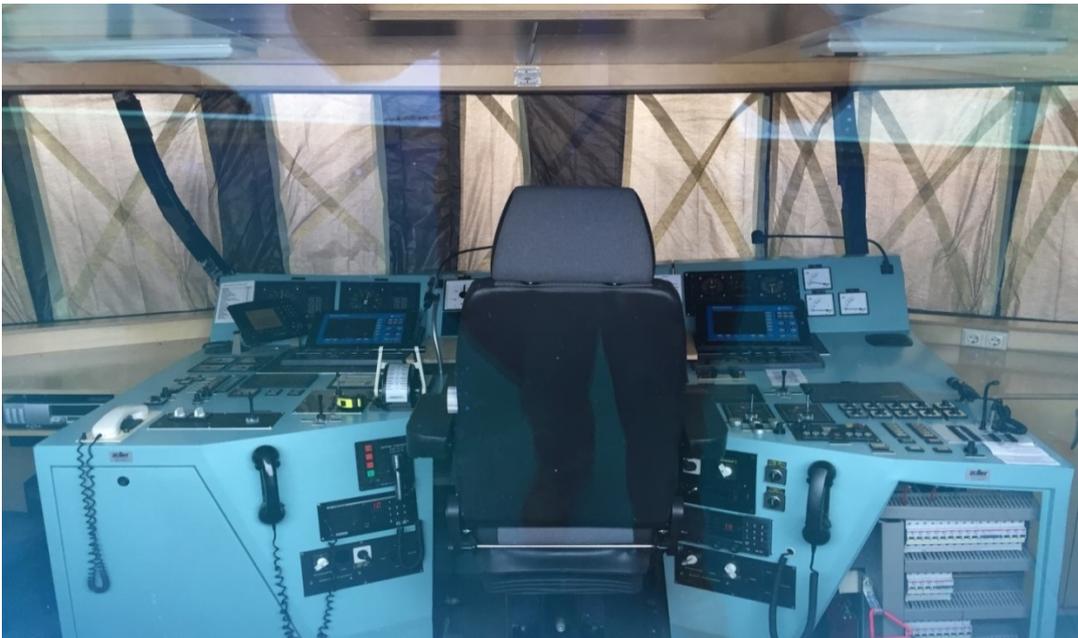
Abbildung 9: Hauptsteuerstand der „PRIMADONNA“ Innenansicht (Quelle SUB)

Der SUB liegen keine Informationen über bestehende technische Unregelmäßigkeiten im Bereich der Steuerung der „PRIMADONNA“ vor. Des Weiteren liegen der SUB keine Informationen über eine mögliche Ablenkung des diensthabenden Schiffsführers der „PRIMADONNA“ während der Einfahrt in die Schleuse Aschach vor.

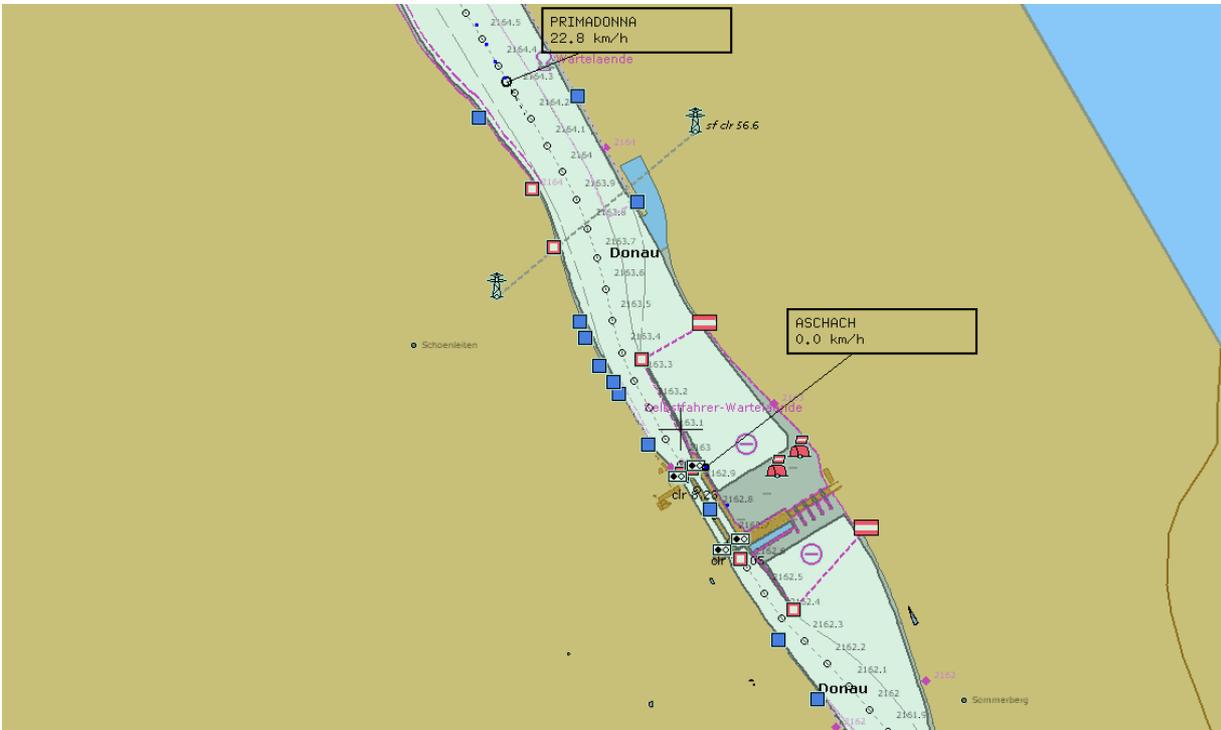
2164,300	„PRIMADONNA“ zu Tal mit ca. 22,8 km/h.

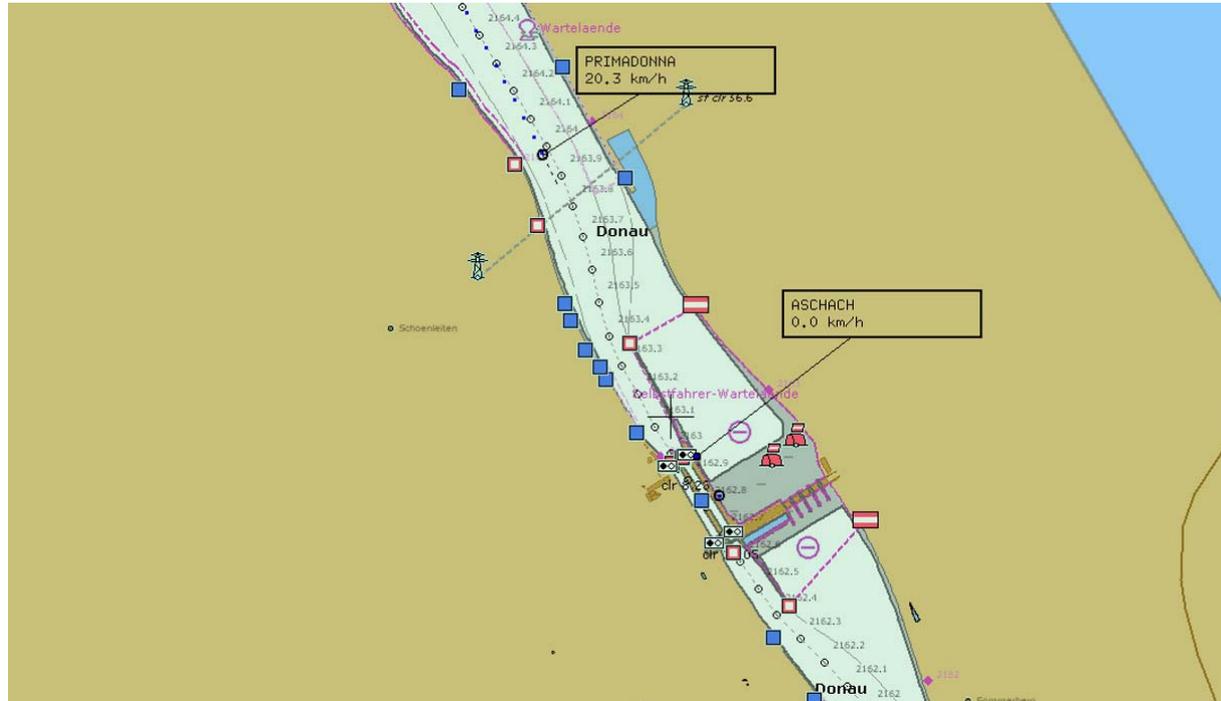
2164,000	„PRIMADONNA“ reduziert langsam ihre Geschwindigkeit auf 20,3 km/h.

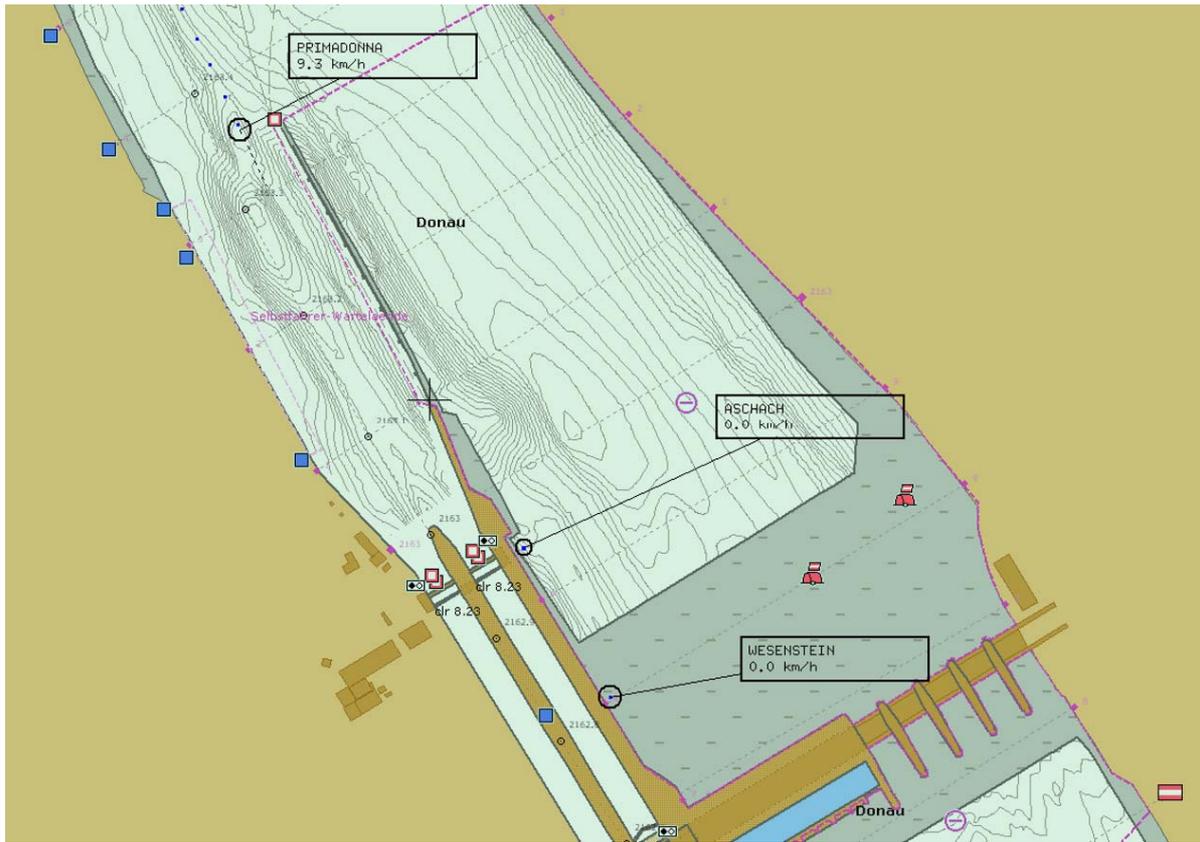
22:14:00 Uhr	2163,360	„PRIMADONNA“ passiert mit einer Geschwindigkeit von 9,3 km/h den Beginn des Leitwerks im Oberwasser der Schleuse Aschach.
--------------	----------	---

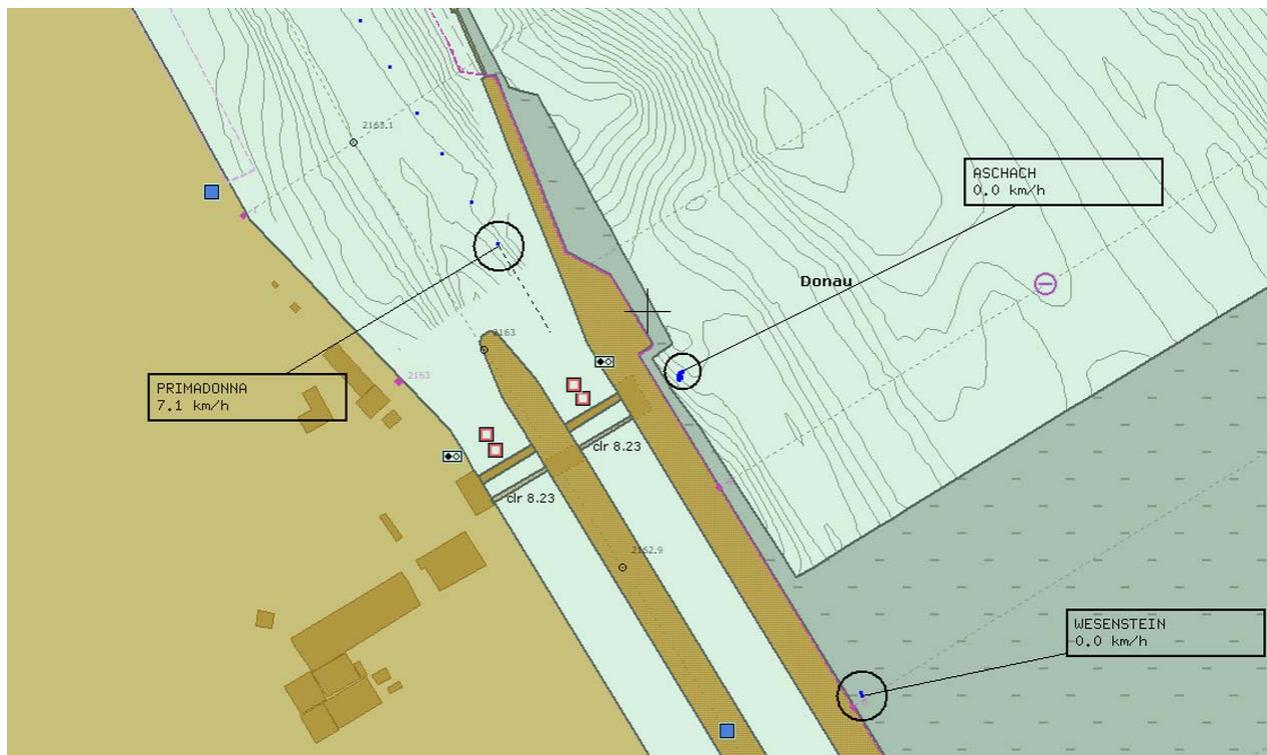
22:16:29 Uhr	2163,030	„PRIMADONNA“ reduziert die Geschwindigkeit auf 7,1 km/h. Die Durchfahrthöhe von 8,23 m ist in den ECDIS Daten vorhanden
--------------	----------	---

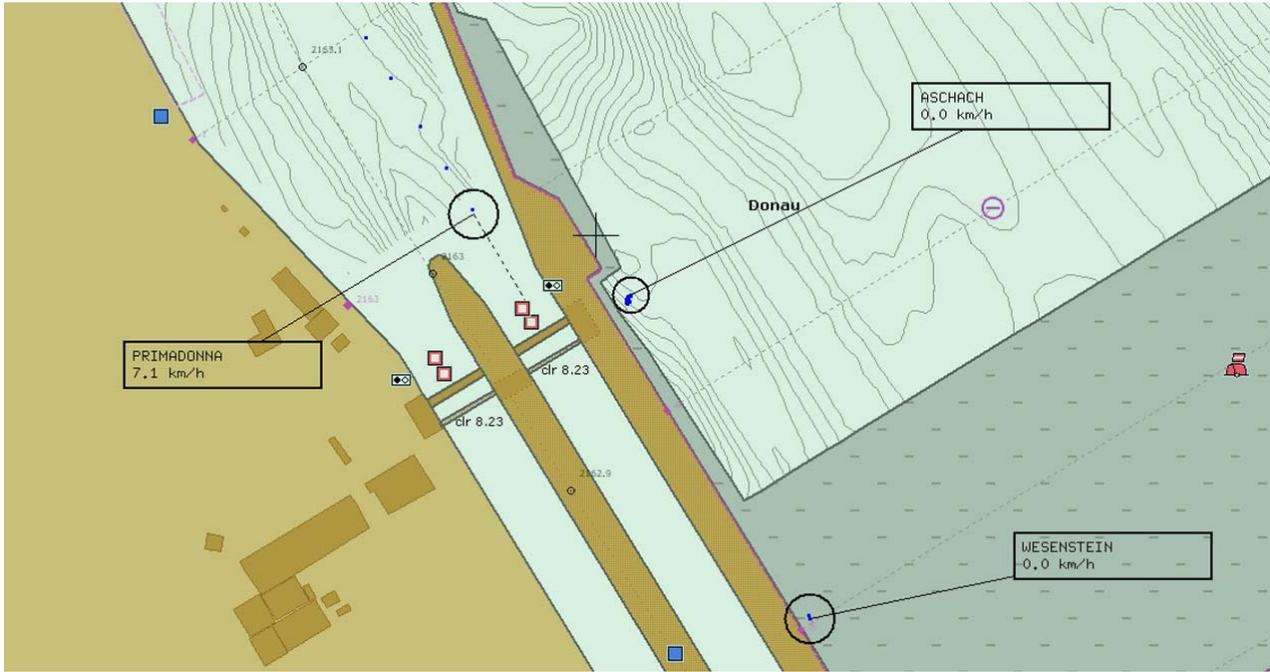
<p>22:16:38 Uhr</p>	<p>2163,010</p>	<p>„PRIMADONNA“ passiert den Vorkopf der Schleuse Aschach mit einer Geschwindigkeit von ca. 7,1 km/h.</p>

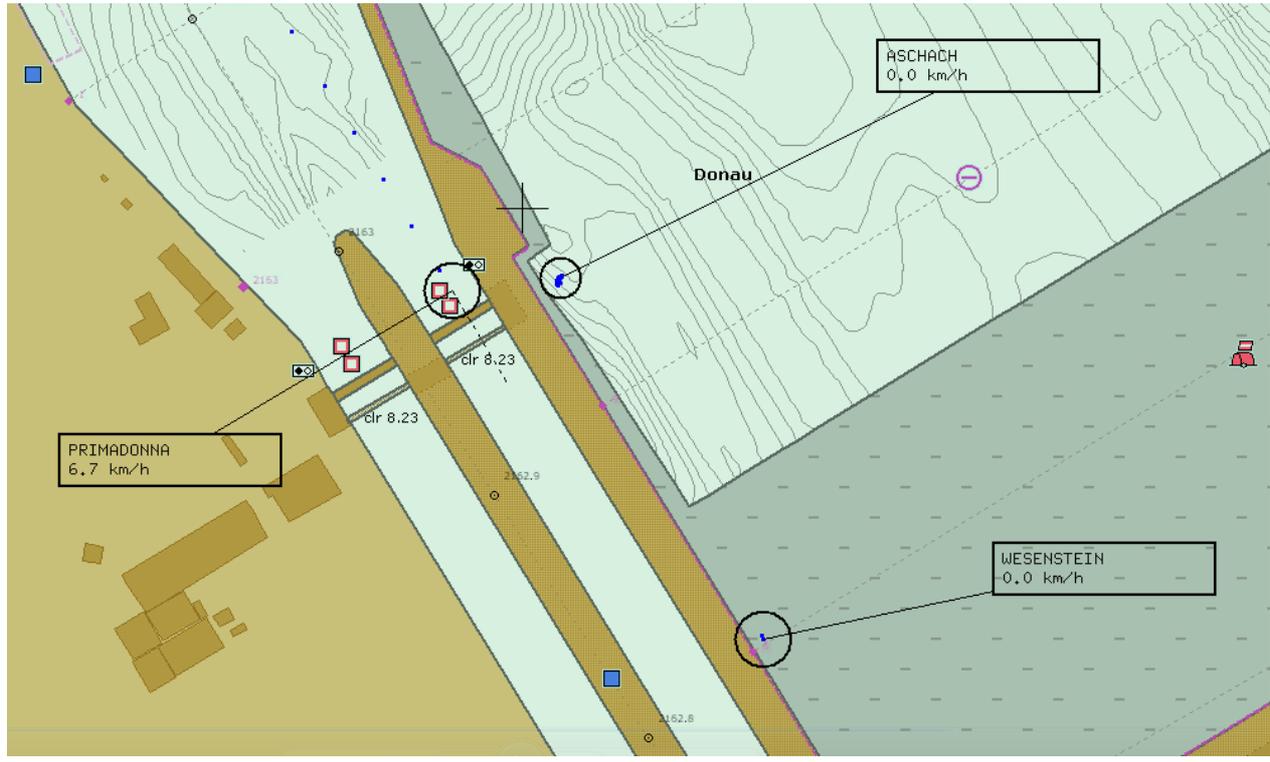
<p>22:17:02 Uhr</p>	<p>2162,970</p>	<p>„PRIMADONNA“ erreicht das vor der Kabelbrücke liegende Oberhaupt mit einer Geschwindigkeit von ca. 6,7 km/h.</p>
